【施設効果事例】小金石地区_急傾斜地崩壊防止施設

○令和4年8月10日の大雨によりがけ崩れが発生したが、青森県による急傾斜地崩壊防止施設が整備されており崩壊土砂を捕捉。周辺人家等への被害を未然に防止した。

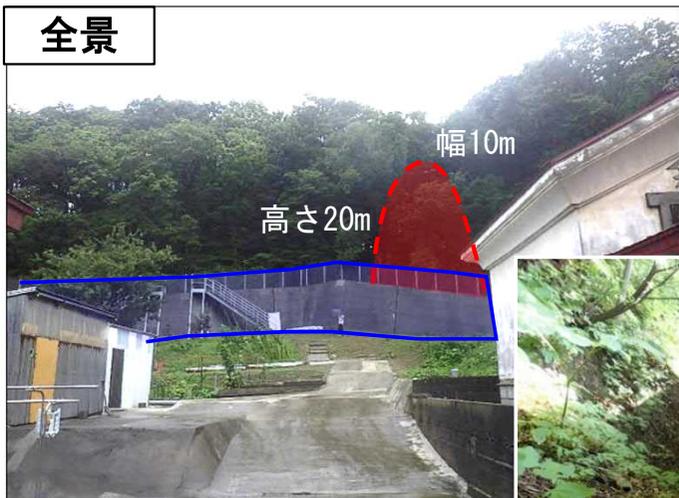
全景

がけ崩れ発生状況

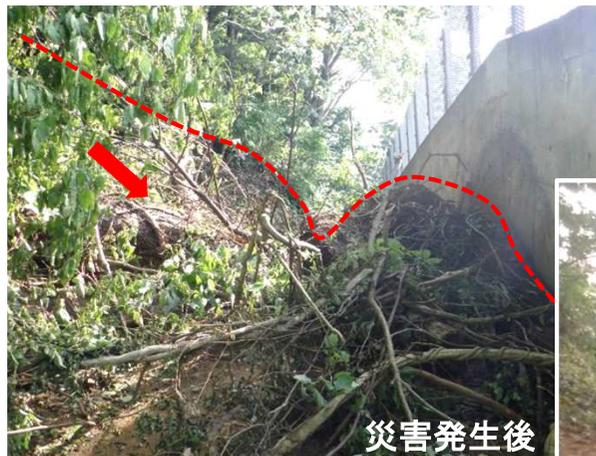
災害発生後

発生日 : 令和4年8月10日
降雨状況 : 連続雨量 333mm (8月9日1時~12日13時)
時間最大雨量 41mm (8月9日15時~16時)
発生箇所 : 青森県北津軽郡中泊町 小金石地区
捕捉量 : 約150m³

土砂捕捉状況

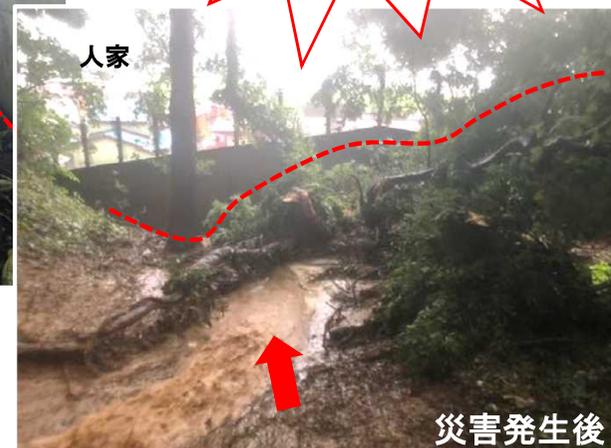
災害発生後

急傾斜地崩壊防止施設 (落石防護柵及び待受け擁壁)

※周辺人家 (写真奥) に被害無し
