【施設効果事例】 小小倉沢下流砂防堰堤(山形県西置賜郡小国町)

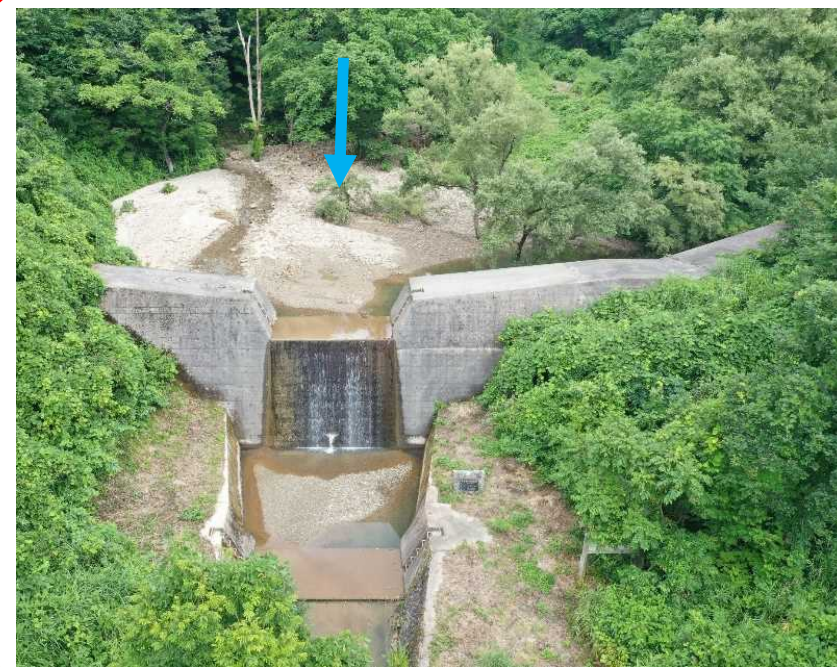
土石流発生直後
(R4.8.10)

災害発生日：令和4年8月3日
降雨状況：連続雨量 549mm (8月3日7時～4日8時)
時間最大雨量 68mm (8月3日17時～18時)
※三体山雨量観測所
やまがた にしおきたま おぐに いしたき
発生箇所：山形県西置賜郡小国町石滝
崩壊状況：土石流捕捉量 約300m³
状況：8月3日から4日にかけての大雨により土石流が発生したが、飯豊山系砂防事務所(国)による砂防堰堤が整備されており土砂を捕捉。下流地区への被害を未然に防止し効果を発揮した。
