【施設効果事例】串浜35地区_急傾斜地崩壊防止施設 (千葉県勝浦市)

○令和4年5月12日から13日にかけての大雨によりがけ崩れが発生したが、千葉県による急傾斜地崩壊防止施設が整備されており崩壊土砂を捕捉。周辺人家等への被害を未然に防止した。

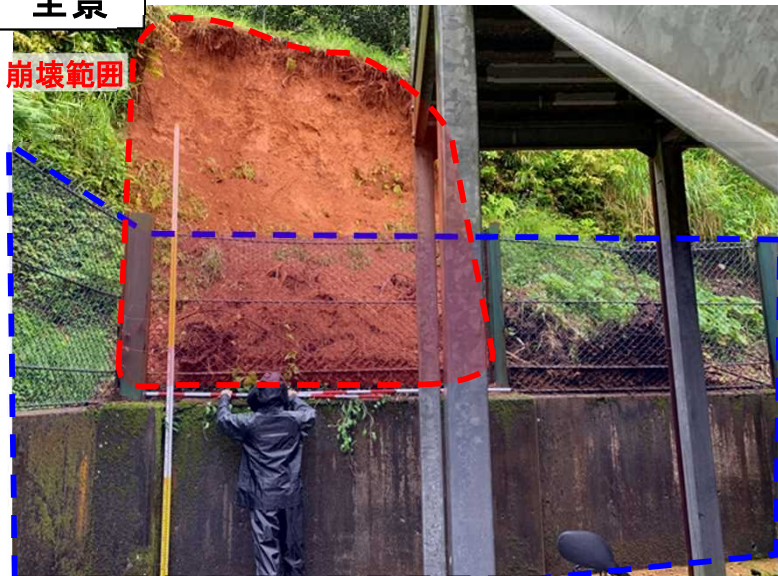
全景

がけ崩れ発生状況

崩壊範囲

急傾斜地崩壊防止施設 (落石防護柵及び擁壁)

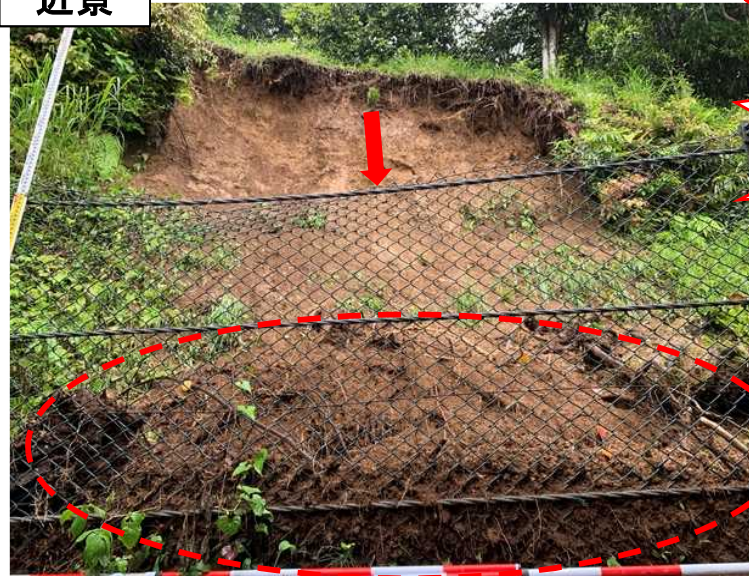
近景

土砂捕捉状況

崩壊土砂を捕捉！！

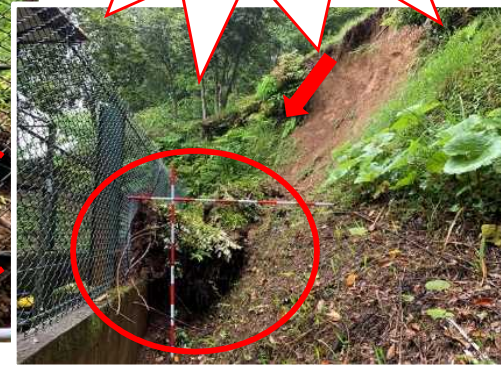
※人家集落 (写真手前側) に被害無し

擁壁の上部に設置された「落石防護柵」が崩落土砂を捕捉。家屋被害を防止した。
