【施設効果事例】南浮田町区域_急傾斜地崩壊防止施設

（青森県西津軽郡鱒ヶ沢町）

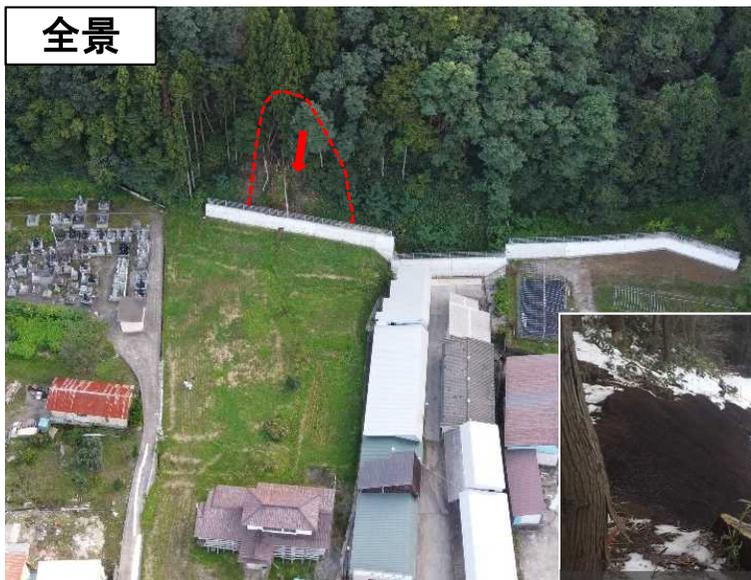
全景

がけ崩れ発生状況

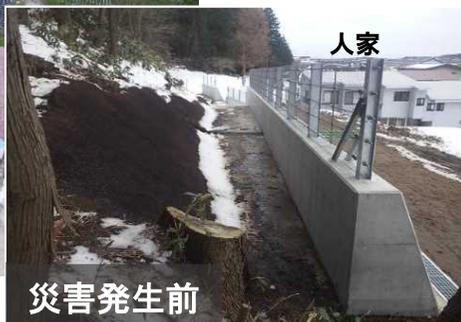
災害発生前

急傾斜地崩壊防止施設（落石防護柵及び待受け擁壁）

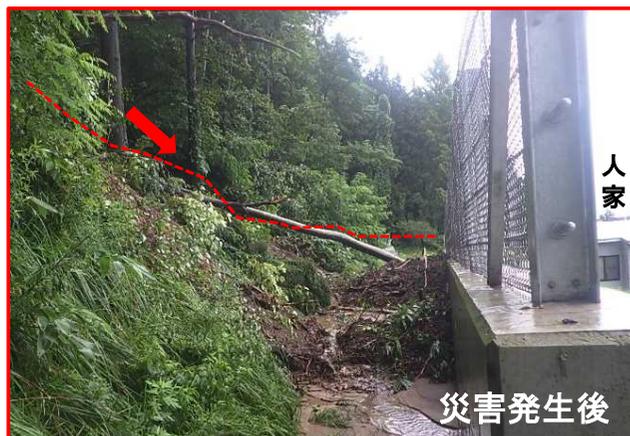
災害発生後

捕捉量 : 約7.0m³

土砂捕捉状況

崩壊土砂を捕捉!

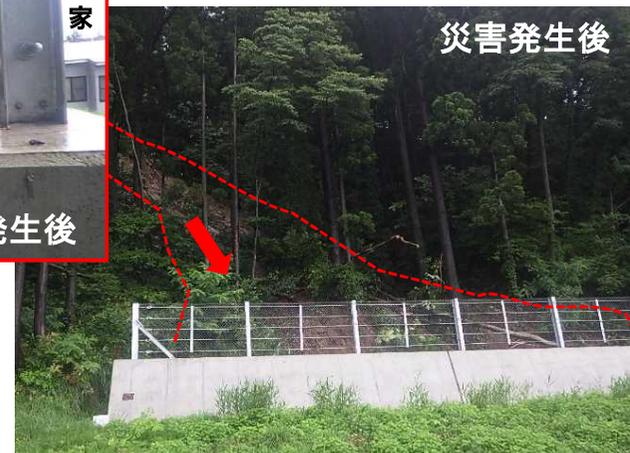
災害発生後

※周辺人家（写真手前）に被害無し
