【施設効果事例】西久保一丁目地区_急傾斜地崩壊防止施設（静岡県静岡市）

○令和4年9月23日の台風第15号により倒木及びがけ崩れが発生したが、静岡県による急傾斜地崩壊防止施設が整備されており倒木及び崩壊土砂を捕捉。周辺人家等への被害を未然に防止した。

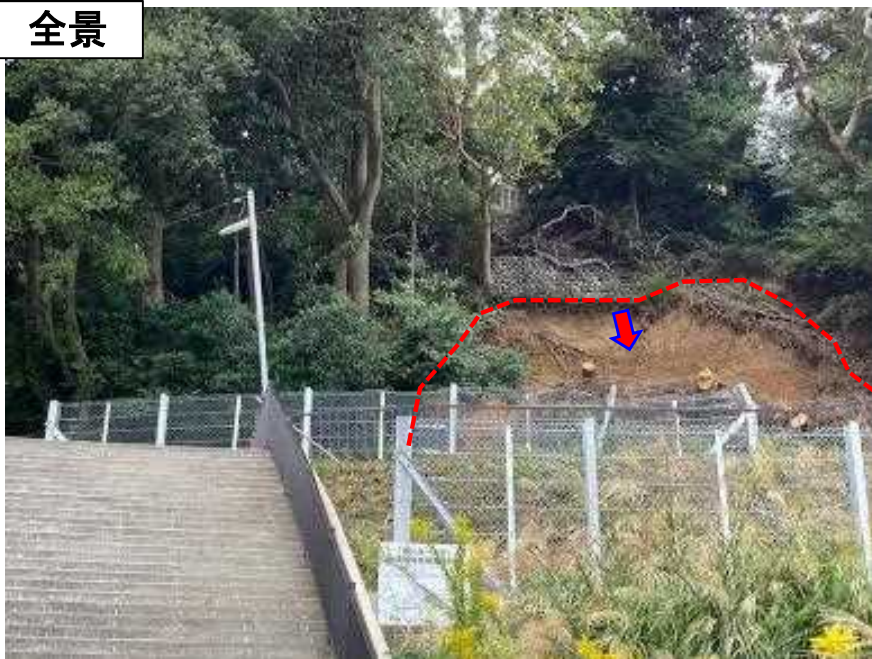
全景

がけ崩れ発生状況

急傾斜地崩壊防止施設（落石防護柵及び擁壁）

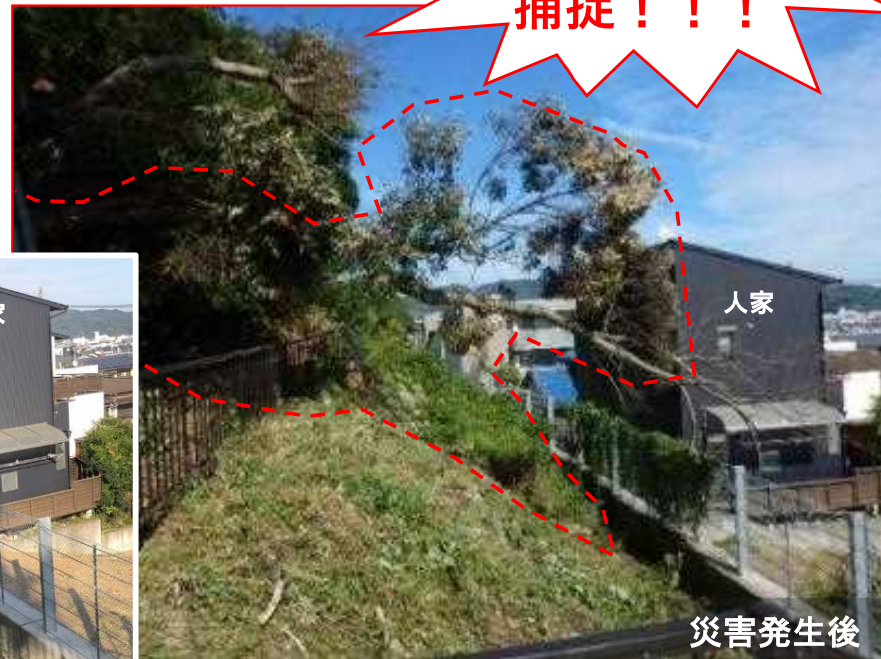
土砂等捕捉状況

倒木及び崩壊土砂を捕捉！！！！

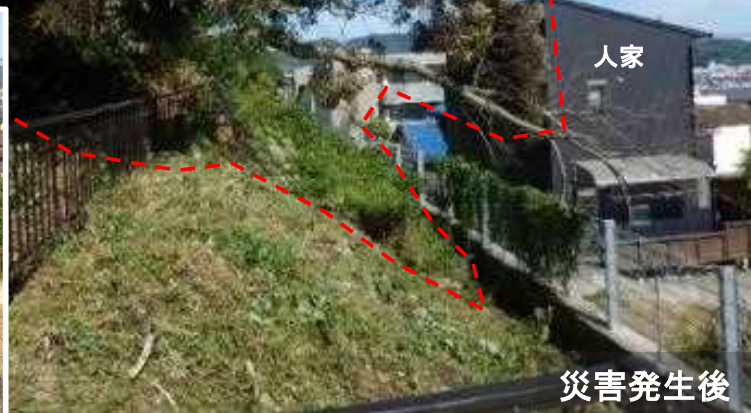
災害発生後

※周辺人家（写真右側）に被害無し
