【施設効果事例】幸町地区急傾斜地崩壊防止施設

静岡県

○令和4年9月23日の台風第15号によりがけ崩れが発生したが、静岡県による急傾斜地崩壊防止施設が整備されており崩壊土砂を捕捉。周辺人家等への被害を未然に防止した。

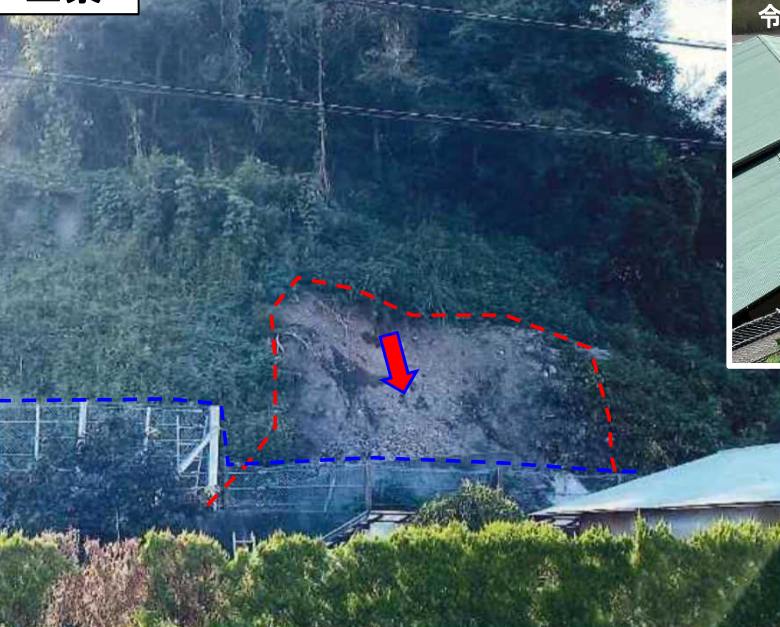
全景

がけ崩れ発生状況

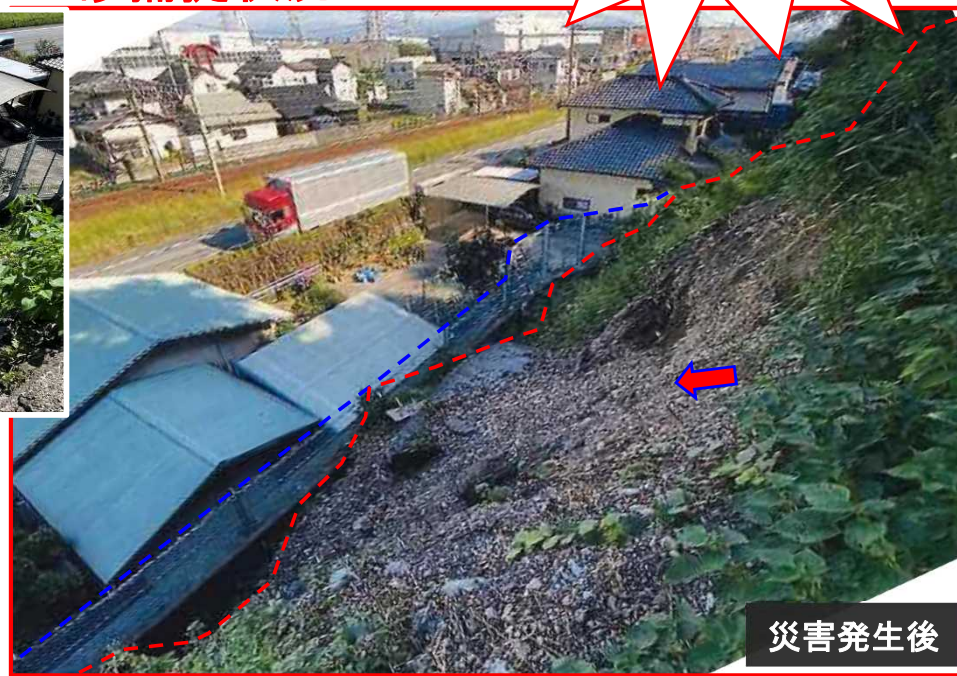
災害発生後

捕捉量 : 約20m³

崩壊土砂を
捕捉！！

土砂捕捉状況

急傾斜地崩壊防止施設 (落石防護柵及び擁壁)

※周辺人家 (写真左側) に被害無し
