【施設効果事例】三郷川第1砂防堰堤(静岡市葵区入島地先)

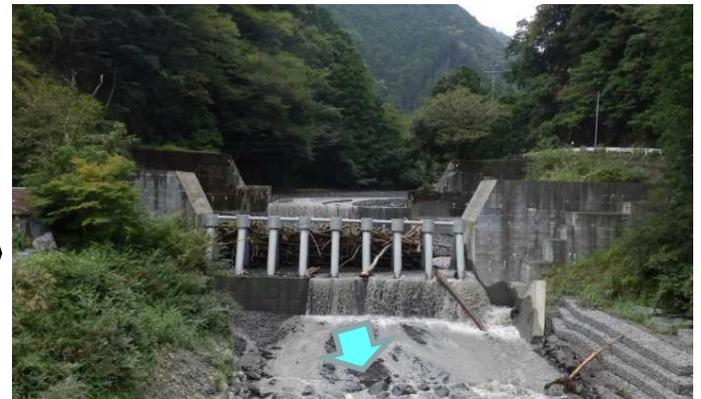
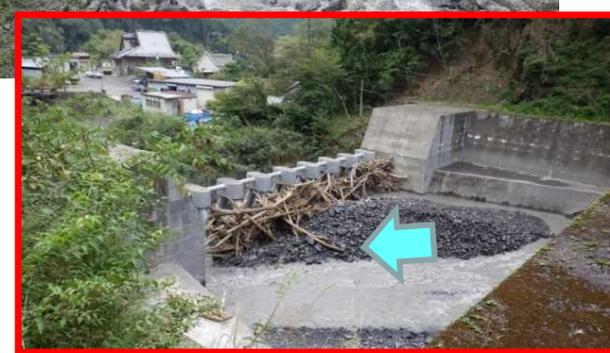
流木発生後 (R4.9.29撮影)

災害発生日：令和4年9月24日（推定）
 降雨状況：連続雨量 300mm
 （9月22日15時～9月24日8時）
 時間最大雨量 58mm（9月24日1時～2時）
 ※静岡県関の沢観測所
しずおか しずおか あおい にゅうじま
 発生箇所：静岡県静岡市葵区入島地先
 崩壊状況：流木流捕捉量 約90m³（推定値）
 状況：台風15号による大雨により土砂及び流木が発生したが、既設砂防堰堤に設置された流木対策施設により流木を捕捉し、下流地区への被害を未然に防止。
