【施設効果事例】 庄九郎の沢砂防堰堤(山形県西置賜郡小国町)

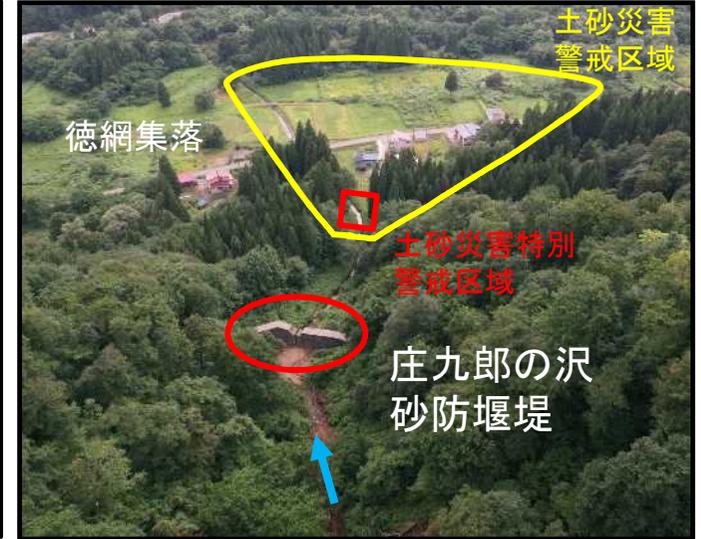
全景

災害発生日：令和4年8月3日
降雨状況：連続雨量 437mm (8月3日7時～4日8時)
時間最大雨量 55mm (8月3日15時～16時)
※出戸雨量観測所
やまがた にしおきたま おぐに ごみさわ
発生箇所：山形県西置賜郡小国町五味沢
崩壊状況：土石流捕捉量 約2,100m³
状況：8月3日から4日にかけての大雨により土石流が発生したが、飯豊山系砂防事務所(国)による砂防堰堤が整備されており土砂を捕捉。下流地区への被害を未然に防止し効果を発揮した。
