【施設効果事例】

祖山出谷砂防堰堤(富山県南砺市祖山)

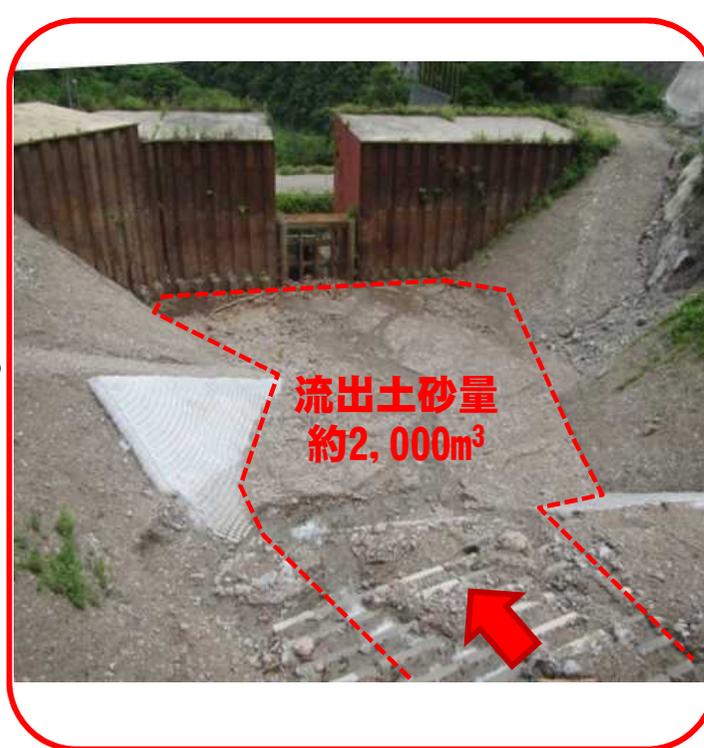
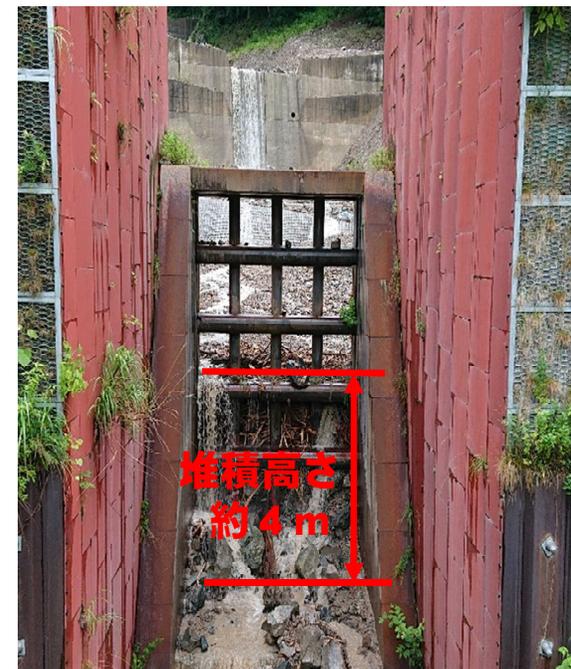
土石流発生直後 (R4.7.5)

災害発生日：令和4年7月4日
降雨状況：連続雨量 172mm (7月4日2時～4日14時)
時間最大雨量 40mm (7月4日6時～7時)
※上松尾雨量観測所
発生箇所：富山県南砺市祖山
崩壊状況：土石流捕捉量 約2,000m³
状況：台風第4号に伴う大雨により土石流が発生したが、砂防堰堤が整備されており土砂及び流木を捕捉。下流の国道への被害を未然に防止し効果を発揮した。

土砂及び流木を捕捉
