【施設効果事例】

津梅川1号砂防堰堤

にしつがるぐんふかうらまちおおまごし 国土交通省
青森県西津軽郡深浦町大間越

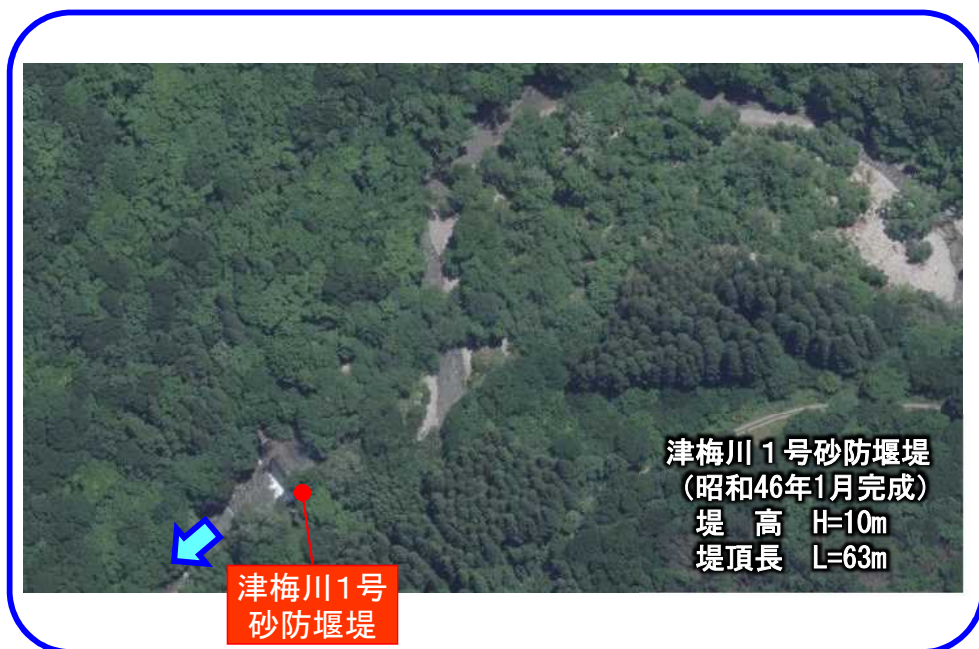
土石流発生前(令和3年6月10日撮影)

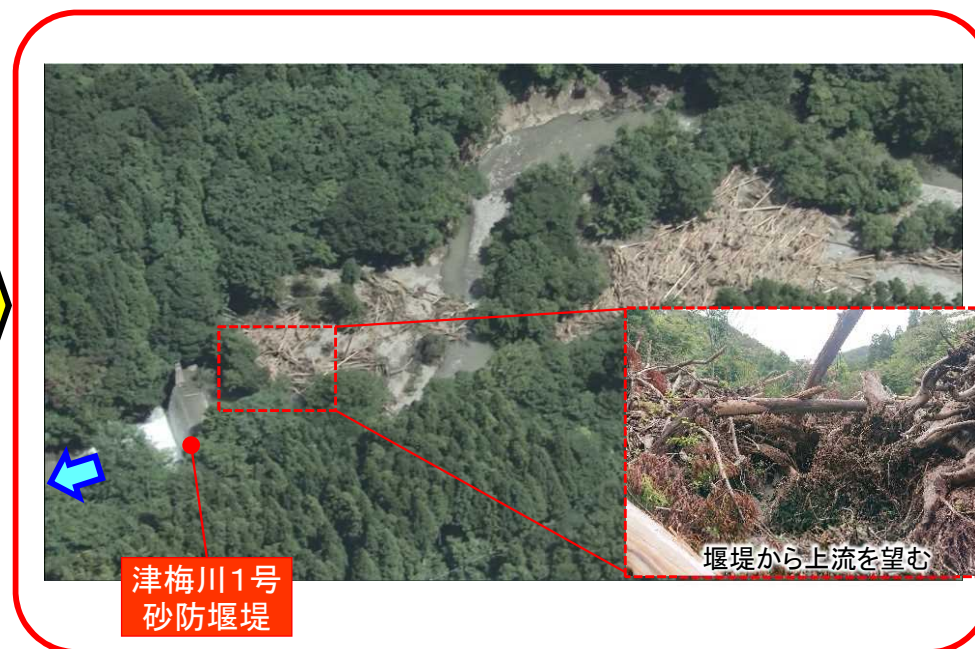
災害発生日：令和4年8月9日～10日
降雨状況：連続雨量 270mm
(8月9日0時～11日6時)
時間最大雨量 56mm
(8月9日9時～10時)
※大間越雨量観測所
発生箇所：青森県西津軽郡深浦町大間越
崩壊状況：土石流捕捉量 約1,200m³ (推定)
状況：令和4年8月9日からの大雨により土石流が発生したが、砂防堰堤が整備されており、土砂及び流木を捕捉。
下流域への被害を未然に防止し効果を発揮した。

土石流発生後(令和4年8月19日撮影)
