のじりがわさぼうえんていぐん けいりゅうほぜんこう
【施設効果事例】 野尻川砂防堰堤群および溪流保全工

かごしまけん かごしまし のじりちょうのじり
(鹿児島県鹿児島市野尻町野尻)

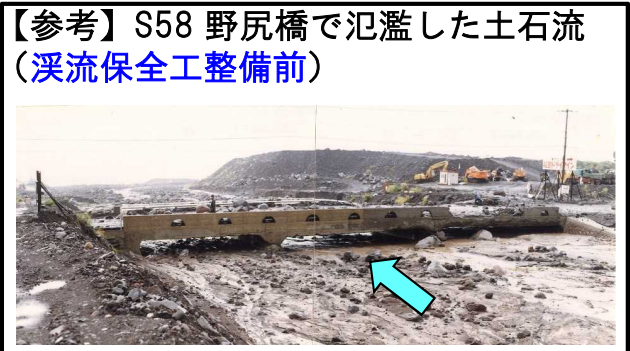
土石流発生前

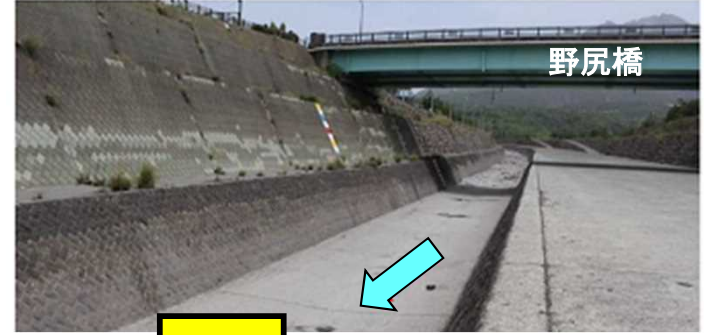
土石流発生時
 (R5.7.3撮影)

災害発生日 : 令和5年7月3日
 降雨状況 : 連続雨量 305mm(7月3日12時~5日2時)
 時間最大雨量 63mm(7月3日17時~3日18時)
 ※野尻川雨量観測所
 発生箇所 : 鹿児島県鹿児島市野尻町野尻
 発生状況 : 砂防堰堤等の整備が完了し、国による管理を行っている野尻川において、梅雨前線に伴う大雨により土石流が発生したが、上流の砂防堰堤や床固工、そして下流の溪流保全工が効果を発揮し、土石流が川から溢れ出ないように、流路内を通して海まで安全に流下させ下流地区への被害を未然に防止。
