くぼたに かみかわ
【施設効果事例】第3久保谷上川堰堤(徳島県三好市東祖谷久保)

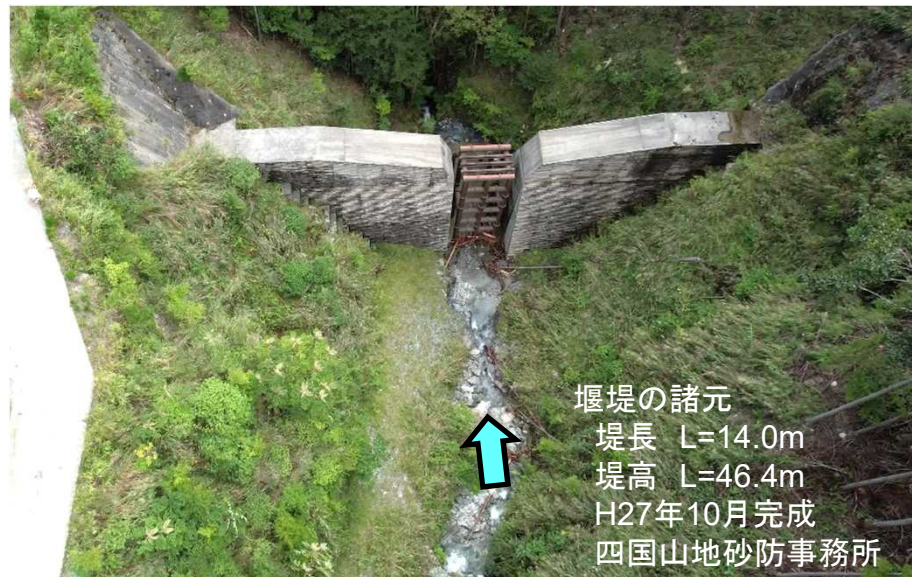
災害発生日：令和5年6月2日（推定）
降雨状況：連続雨量 259mm（6月1日18時～3日1時）
時間最大雨量 74mm（6月2日 8時～9時）
※久保雨量観測所（国土交通省設置）
発生箇所：徳島県三好市東祖谷久保
崩壊状況：土砂・流木捕捉量 約350m³（概算）
状況：令和5年台風第2号及び梅雨前線に伴う大雨により流木を伴う土石流が発生したが、四国山地砂防事務所（国）により透過型砂防堰堤が整備されており、土砂・流木を捕捉。
四国最高峰の剣山への主要アクセス路である国道439号線や、地域住民の生活基盤として重要な橋梁への被害を未然に防止し、効果を発揮した。

土石流発生直後 (R5.6 撮影)
