【施設効果事例】^{やしき}屋敷A地区^{せいよし みかめちょう あさだつ}（西予市三瓶町朝立）

令和5年6月30日から7月1日にかけての梅雨前線豪雨によりがけ崩れが発生したが、急傾斜地崩壊防止施設(待受擁壁工)が整備されており崩壊土砂を捕捉。周辺人家等への被害を未然に防止した。

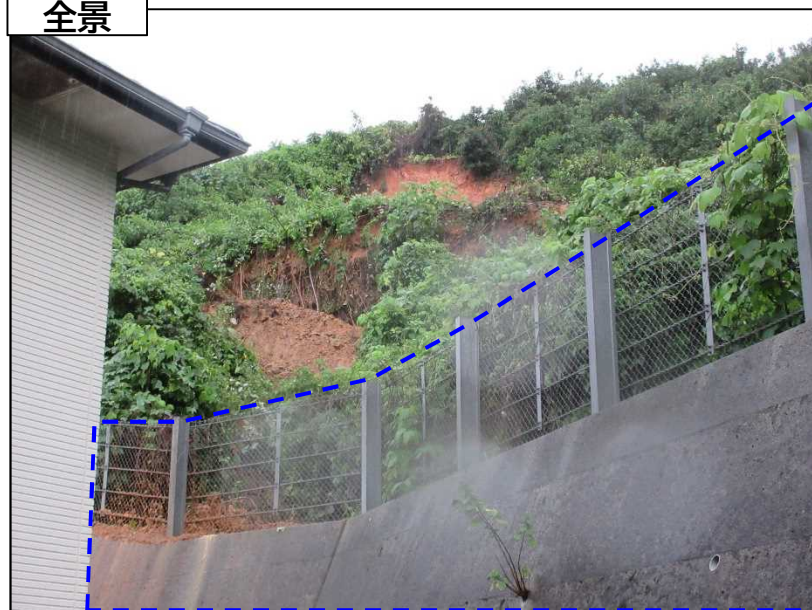
全景

- ・災害発生日 令和5年7月1日
- ・降雨状況 連続雨量280mm(6月30日8時～7月1日14時)
時間最大雨量 37mm(7月1日7時～8時)
※三瓶雨量観測所
えひめけんせい よし みかめちょうあさだつ
- ・発生箇所 愛媛県西予市三瓶町朝立
- ・捕捉量 約15m³

急傾斜地崩壊防止施設
(待受擁壁工)
