【施設効果事例】三郷川第1砂防堰堤

土砂・流木発生日:令和5年6月2~3日の間

発生筒所 : 静岡県静岡市葵区入島地先

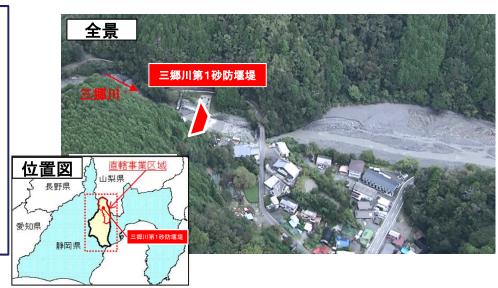
崩壊状況 : 土砂·流木捕捉量 約2,000m3 (推定値)

状 況 : 三郷川第一砂防堰堤は、令和4年台風第15号

により流出した土砂及び流木を捕捉したが、 令和5年台風第2号による大雨で流出した土砂

及び流木をさらに捕捉し、下流への被害を軽

減した。
