【施設効果事例】 すなはらさぼうえんてい りゅうぼくほそくこう  
**砂原砂防堰堤 (流木捕捉工)** (鳥取県東伯郡三朝町砂原)

完成年月 : 平成15年12月  
 災害発生日 : 令和5年8月15日  
 降雨状況 : 連続雨量 : 358mm(8月14日18時~15日23時)  
 時間最大雨量 : 42mm(8月15日16時~17時)  
 ※速報値 ※三朝雨量観測所(鳥取県)

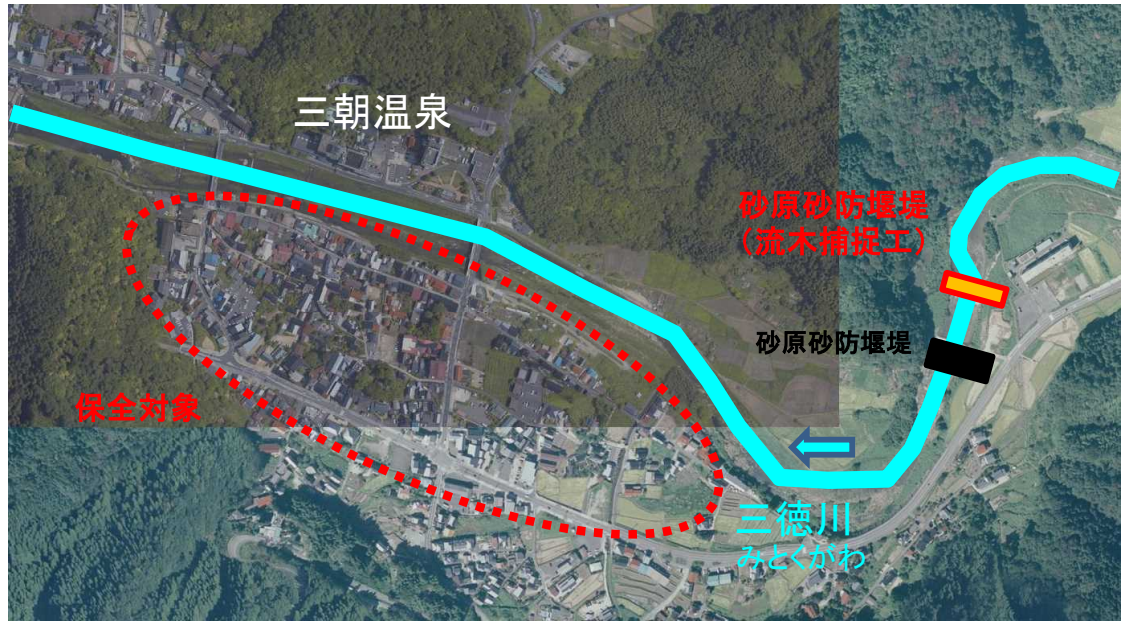
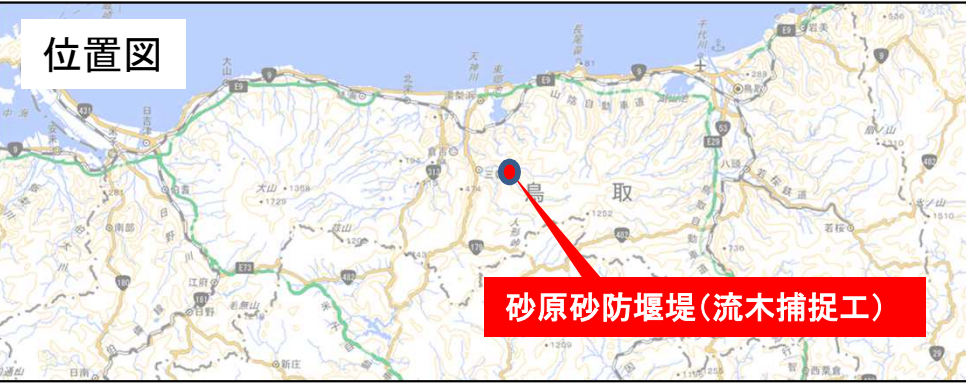
とっとりけんとうはくぐんみささちょうすなはら  
 発生箇所 : 鳥取県東伯郡三朝町砂原  
 崩壊状況 : 流木等捕捉量 約100m<sup>3</sup>(推定値)  
 状況 : 8月14日からの台風7号に伴う大雨時に 流木等を捕捉。  
 下流域の人家等への被害を未然に防止し効果を発揮した。

台風7号通過後(令和5年8月17日)

・流木捕捉状況
