【施設効果事例】 木地山砂防堰堤

きじやまさぼうえんてい

とっとりけんとうはくぐんみささちょうきじやま (鳥取県東伯郡三朝町木地山)

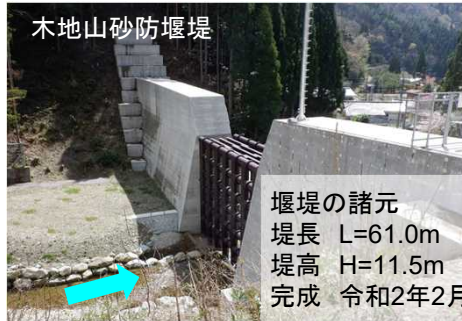
台風第7号前(令和5年8月14日)

発生箇所: 鳥取県東伯郡三朝町木地山
崩壊状況: 流木等捕捉量 約200m³(推定値)
状況 : 8月14日からの台風第7号に伴う大雨時に流木等を捕捉。
下流域の国道や住宅への被害を未然に防止し効果を発揮した。
