【施設効果事例】 きただにがわ 北谷川砂防堰堤(鳥取県鳥取市佐治町尾際)

R2災関で整備した堰堤

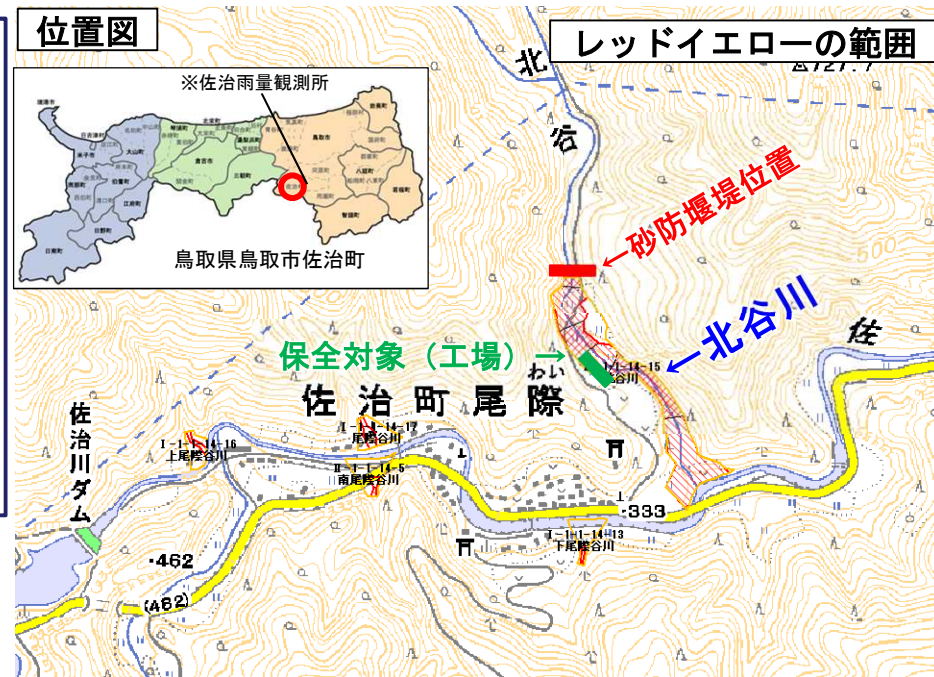
土石流発生前 (R4年3月)

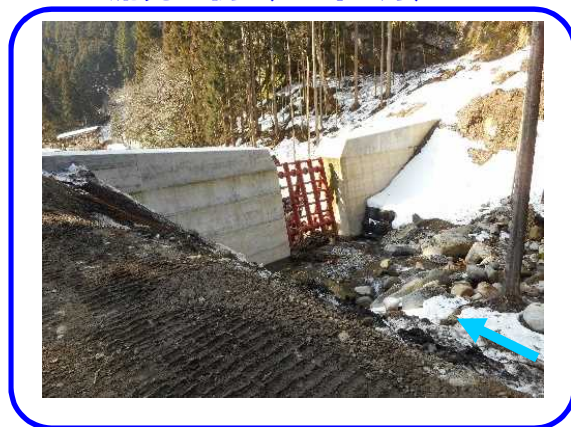
災害発生日：令和5年8月15日
 降雨状況：連続雨量 589mm(8月15日0時～16日4時)
 時間最大雨量 77mm(8月15日8時～9時)
 ※佐治雨量観測所
 発生箇所：鳥取県鳥取市佐治町尾際
 崩壊状況：土石流捕捉量 約10,000m³
 状況：8月15日の台風第7号豪雨により土石流が発生したが、砂防堰堤が整備されており土砂及び流木を捕捉。
 下流地区への被害を未然に防止し効果を発揮した。

土石流発生直後 (R5年8月17日)
