# 【施設効果事例】 惣領(5)地区 急傾斜地崩壊防止施設

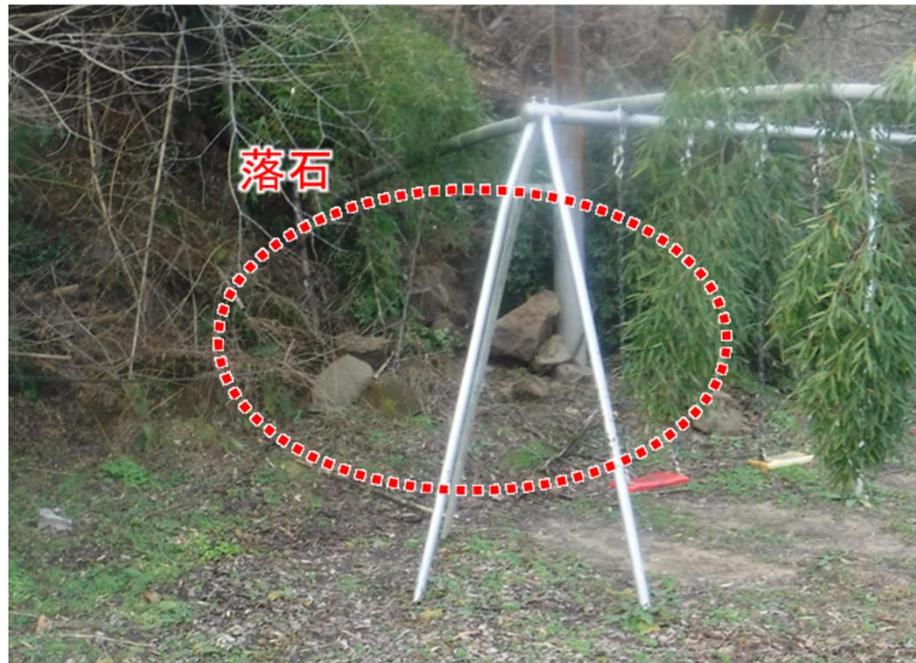
災害発生日：令和6年1月1日  
発生要因：能登半島地震（震度5強）  
※氷見市加納観測点（県）  
発生箇所：富山県氷見市惣領  
状況：1月1日の能登半島地震により、仏生寺公民館（施設整備を受けレッドゾーン解除により土砂災害の指定避難所となった）の隣接斜面が崩落し、50cm程度の落石が発生した。一方、法枠工と落石防護柵工を整備した公民館の裏の斜面では、落石は発生しなかった。（公民館は地震時に避難所として活用され、約100名の避難があった。）  
このことから、公民館等への被害を未然に防止し施設効果を発揮したと考えられる。

①斜面崩壊発生箇所

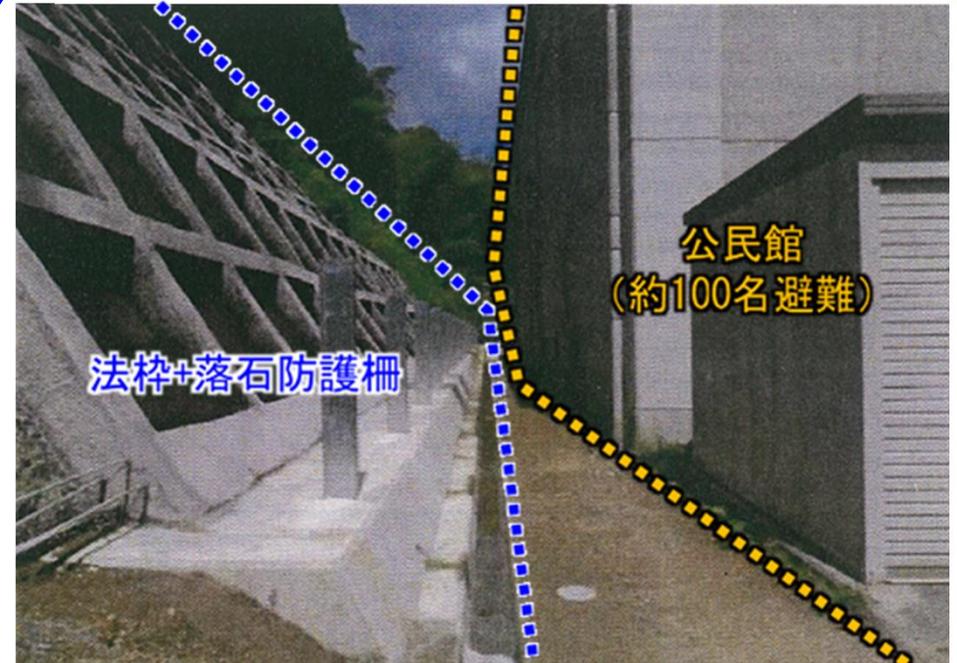
②対策済み斜面
