# ダム下流への置き土(長安口ダム)

# ダム下流置き土の様子(長安口ダム)

# 置き土後の河川景観と河床材料の経年変化(長安口ダム)

# 川口ダム上流域における土砂還元後の瀬淵分布の変遷(長安ロダム)

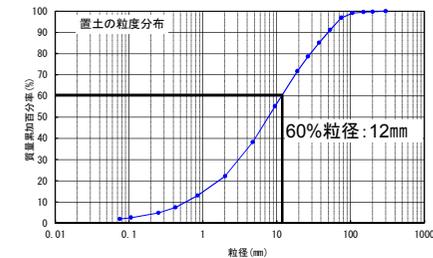
- 平成19年～平成28年の10年間に、約1,372千 $m^3$ の土砂還元が実施されている。
- 掘削箇所の粒度分布をもとに求めた還元土砂(置土)の粒度分布は、60%粒径12mm、礫分76%、砂分24%の礫集団で構成されている。

還元土砂(置土)の粒度分布  
(平成20年調査結果)

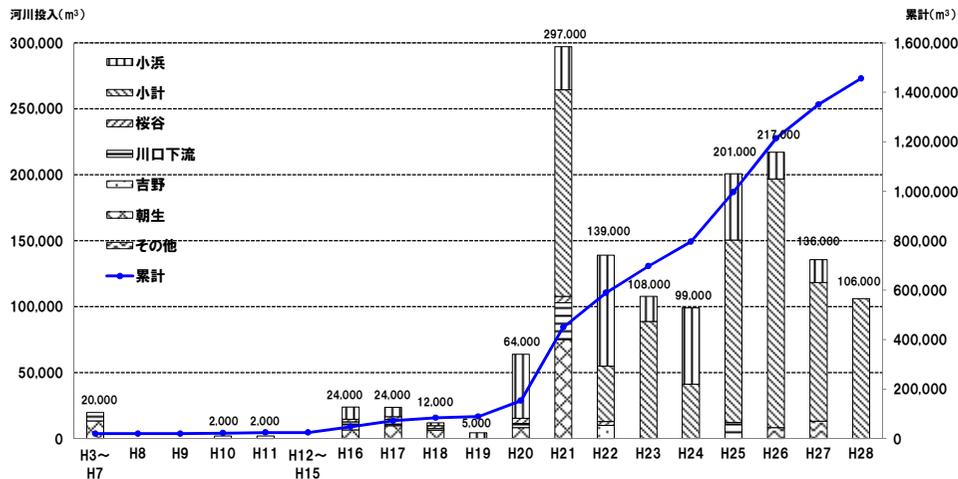
平成19年～平成28年の土砂還元(置土)量

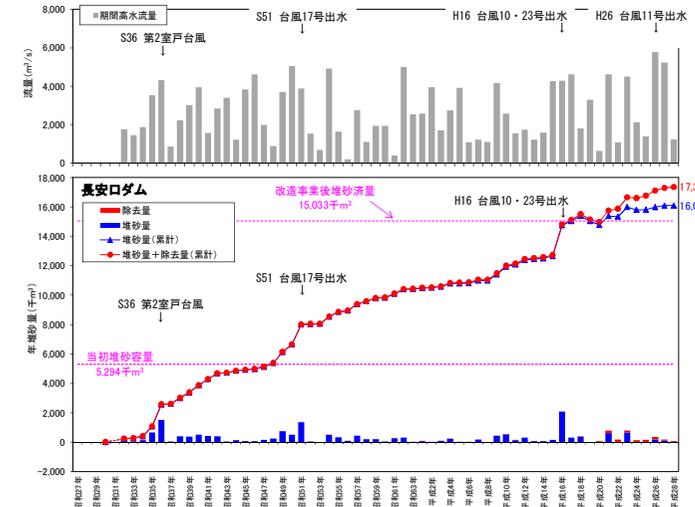
長安口ダムの堆砂進行状況

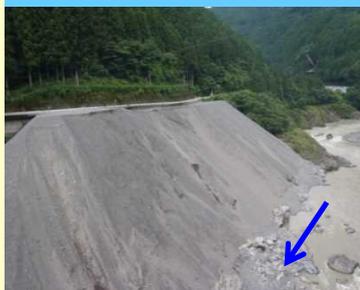
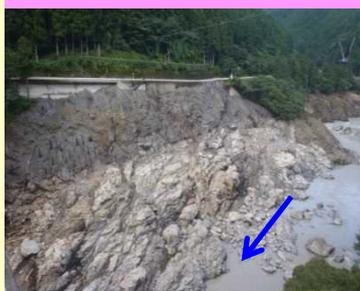
こはま  
小浜箇所

出水前(H26.7.11)

出水後(H26.8.19)

約85,000m<sup>3</sup>流下

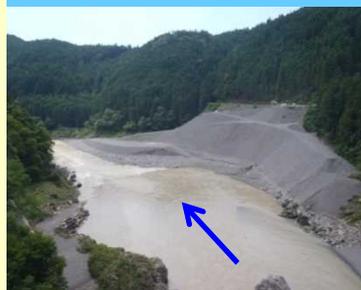
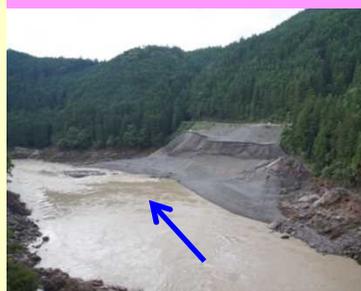
こばかり  
小計箇所

出水前(H26.7.11)

出水後(H26.8.11)

約88,000m<sup>3</sup>流下

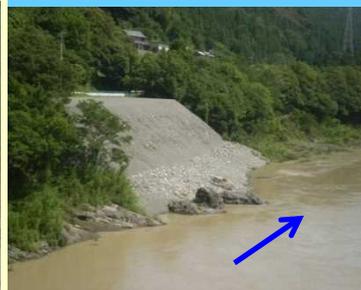
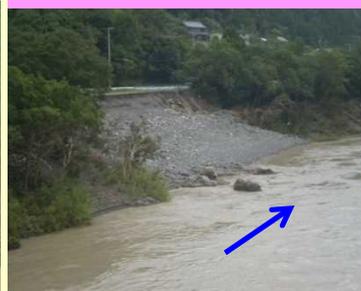
かわぐち  
川口ダム下流箇所

出水前(H26.7.11)

出水後(H26.8.11)

約11,000m<sup>3</sup>流下

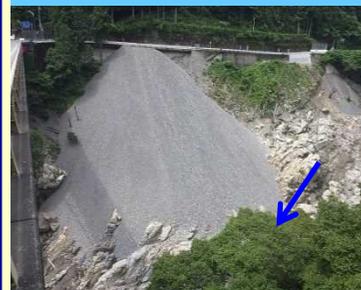
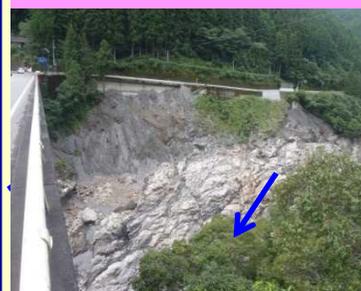
こはま  
小浜箇所

出水前(H27.6.24)

出水後(H27.7.21)

約15,000m<sup>3</sup>流下

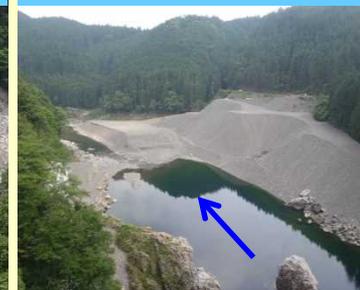
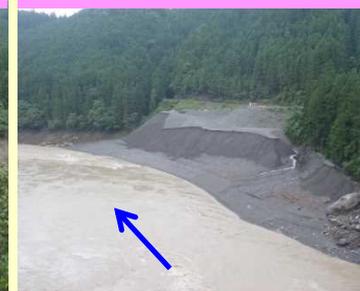
こばかり  
小計箇所

出水前(H27.6.17)

出水後(H27.7.17)

約119,000m<sup>3</sup>流下

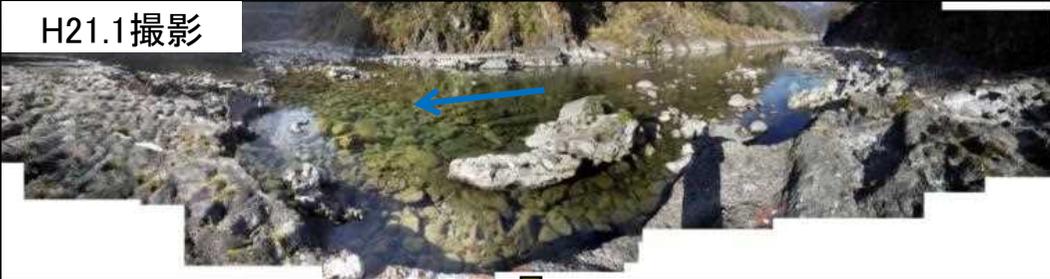
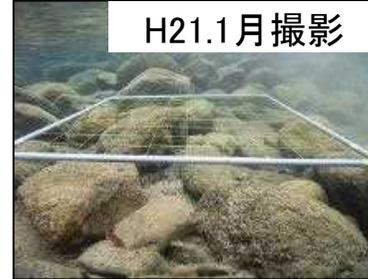
H21.1撮影

・河床にヘドロが堆積

○還元土砂による堆積で浅くなり、平瀬や早瀬等の瀬に変化している。  
○河床材料では、岩や石が中礫・細礫の堆積により埋没し、還元土砂の粒径割合に近い状態に変化している。

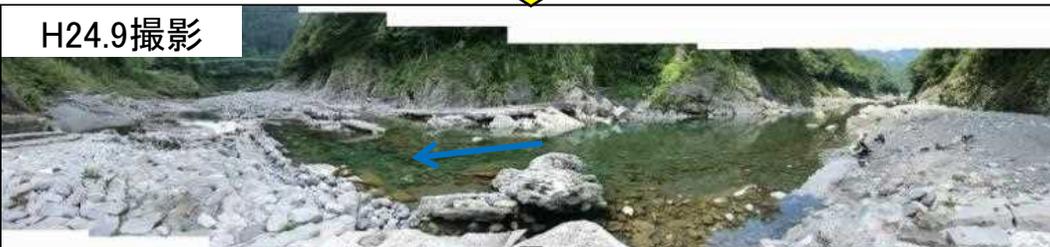
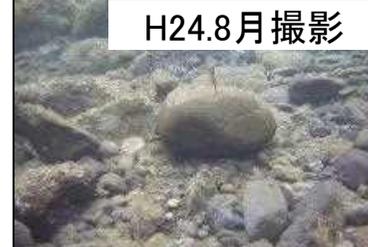
H24.9撮影

・土砂の供給がみられる  
・ヘドロの堆積が減少

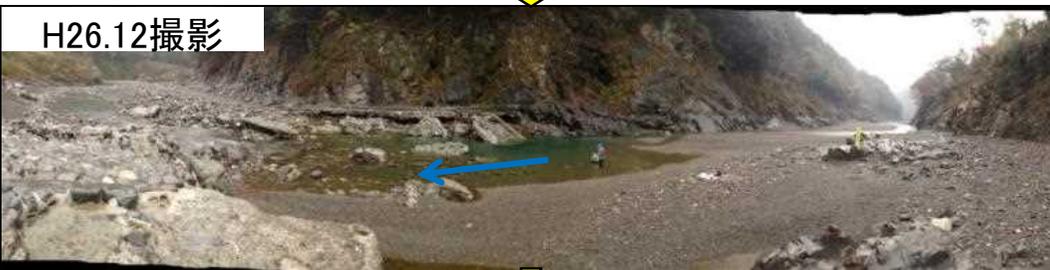
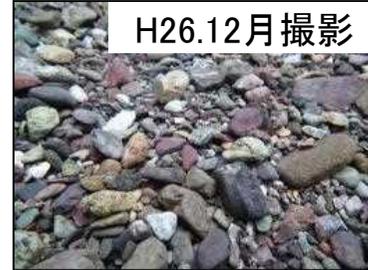
H26.12撮影

・大量の土砂が供給され、寄州が形成

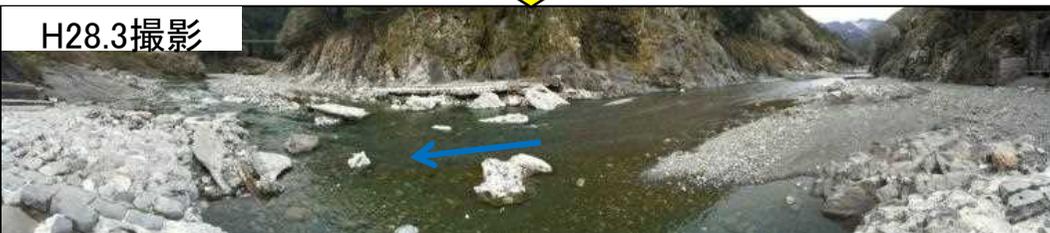
H28.3撮影

・大規模出水により土砂が再度流され、大礫が露出  
・河床が多様な形態を形成している

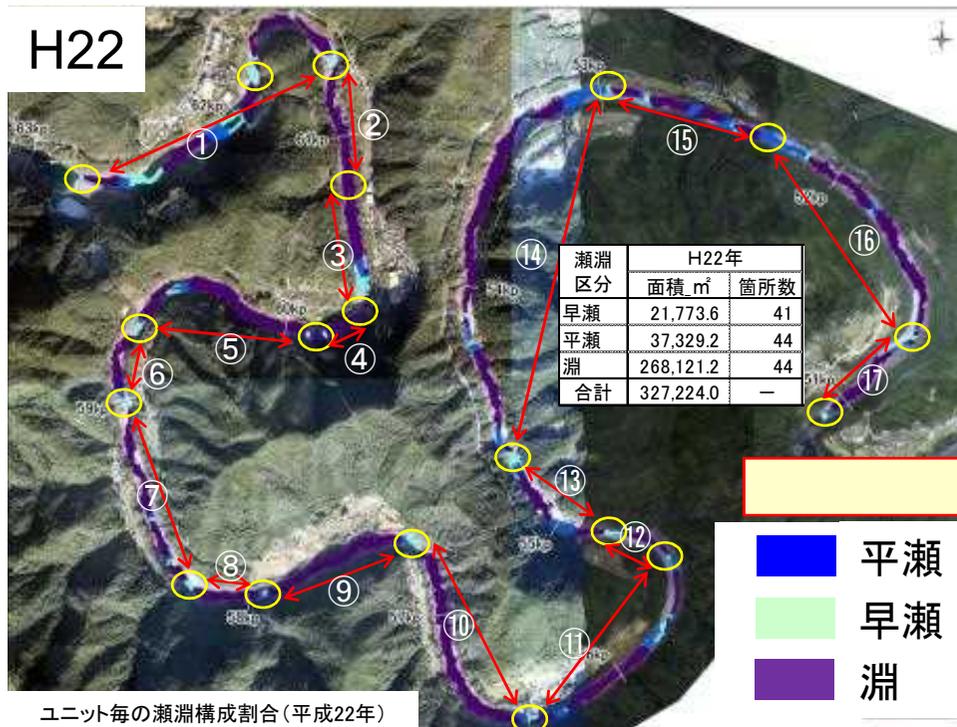
H22

○淵環境が減少し、平瀬環境が増加している。
