特殊な土砂災害等の警戒避難 に関する法制度検討会

資 料

平成21年8月6日
国土交通省 河川局 砂防部

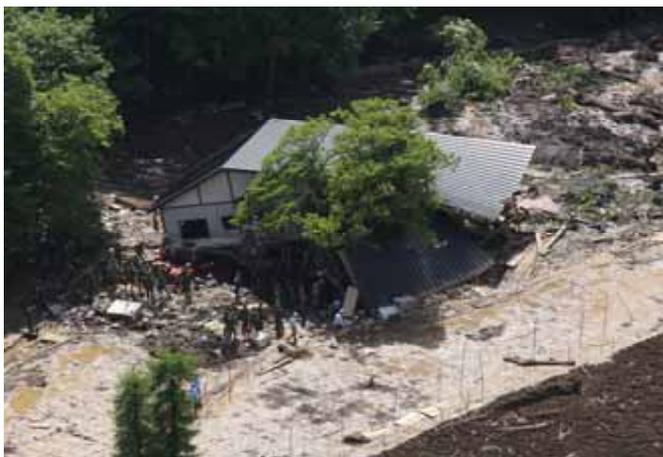
市野々原地区 大規模な天然ダム 一関市(6/21)

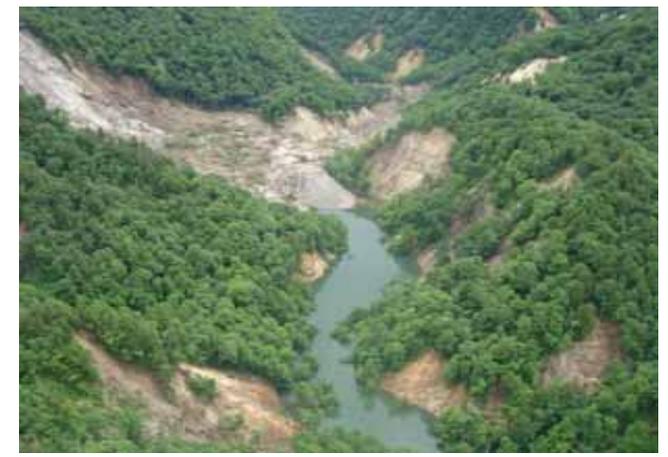
湯ノ倉温泉地区 大規模な天然ダム 栗原市(6/14)

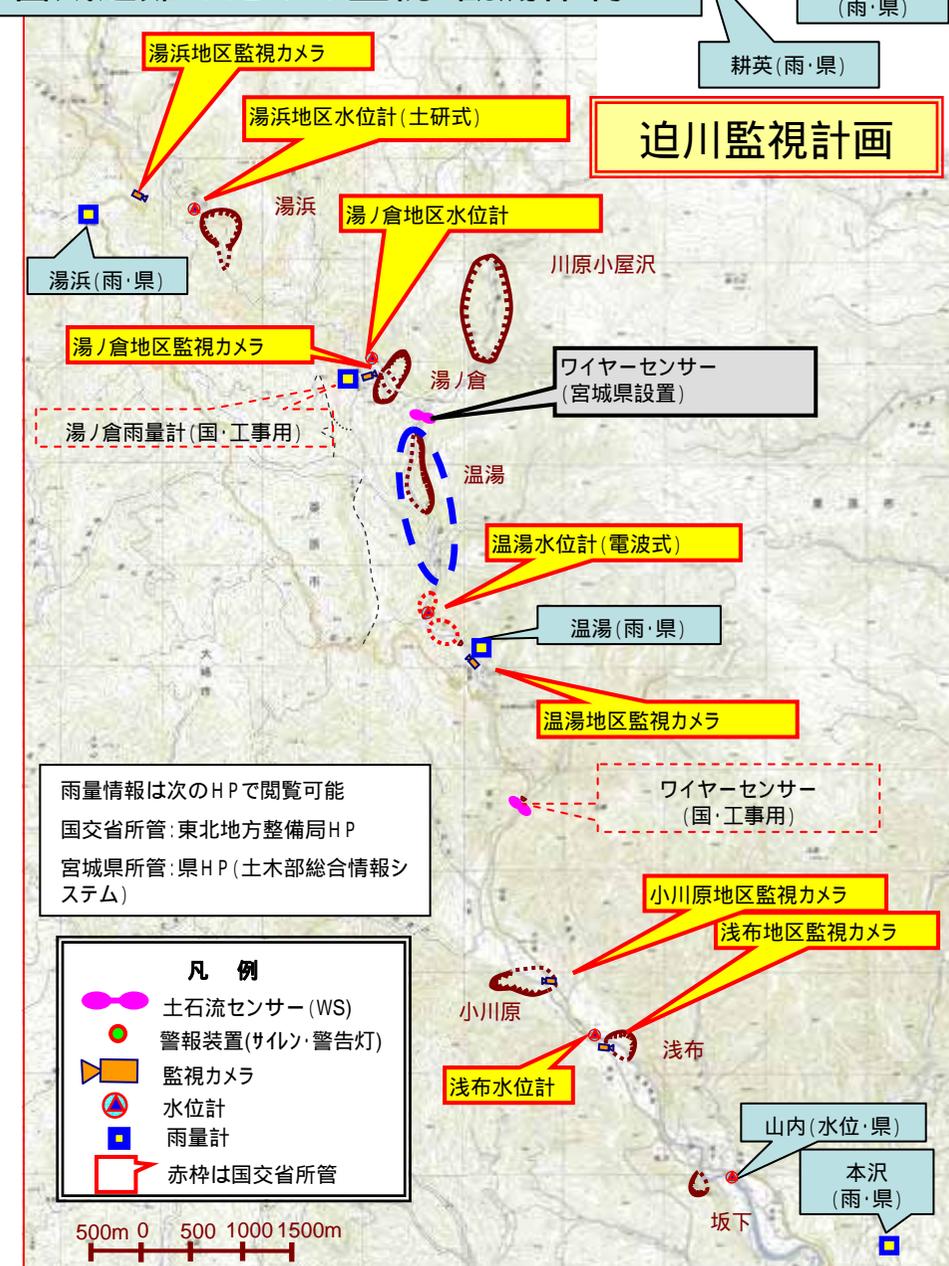
水位計、土石流センサー

↓ 迫川流域の警戒避難の基準となる土石流センサー

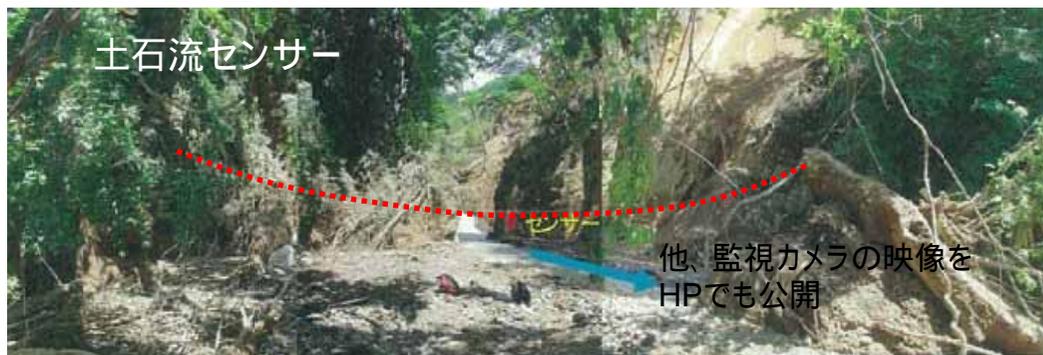
湯浜地区へ緊急水位監視システム設置(平成20年7月5日)

険しい地形から水位計の設置が困難だった温湯地区に、ヘリコプターで緊急水位監視システム(投下型)を設置

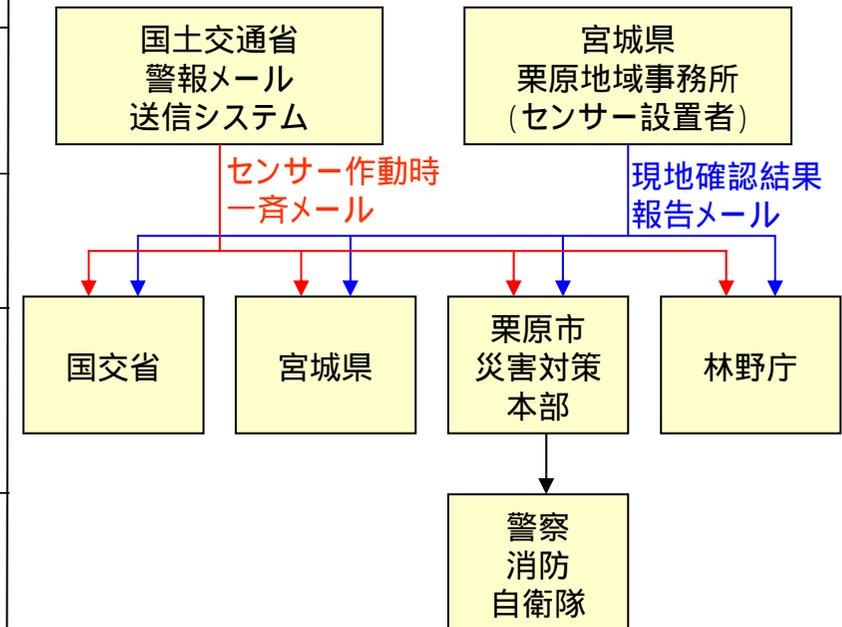
土石流センサー警報メール等連絡体制

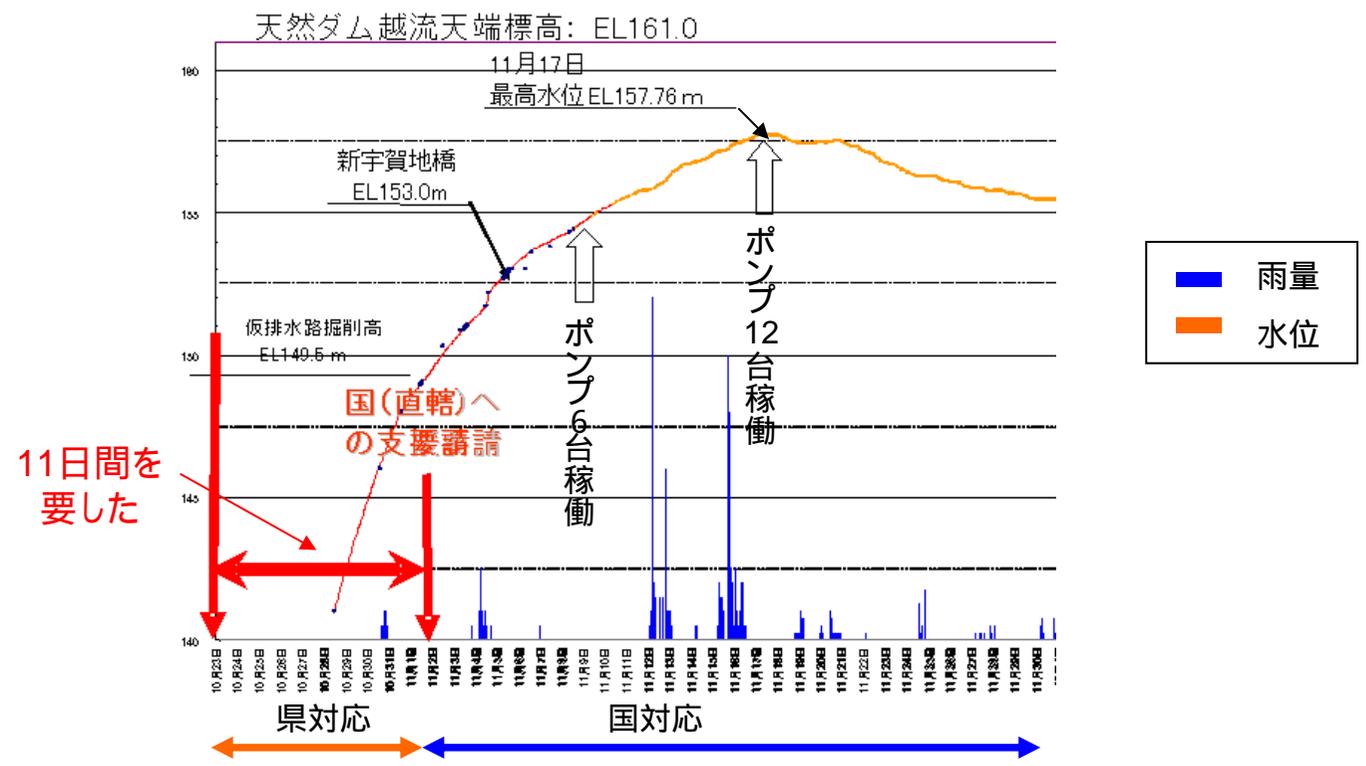
【天然ダムの水位の変化と対応の経過】

- 地震発生 10月23日
- 避難勧告発令 10月30日
- 避難勧告解除 11月9日

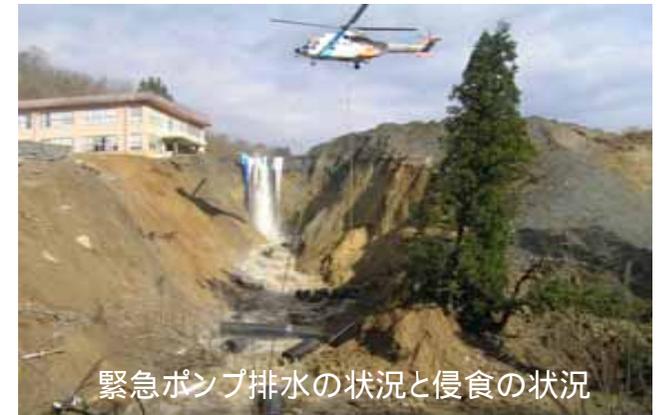
緊急ポンプ排水の状況と侵食の状況

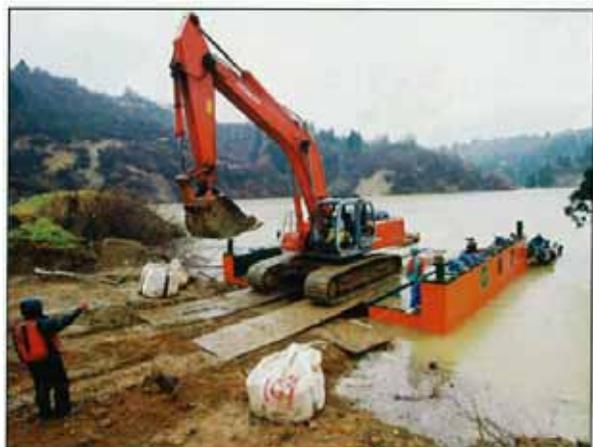
写真 台船による重機の運搬状況(11/14)
(国土交通省)

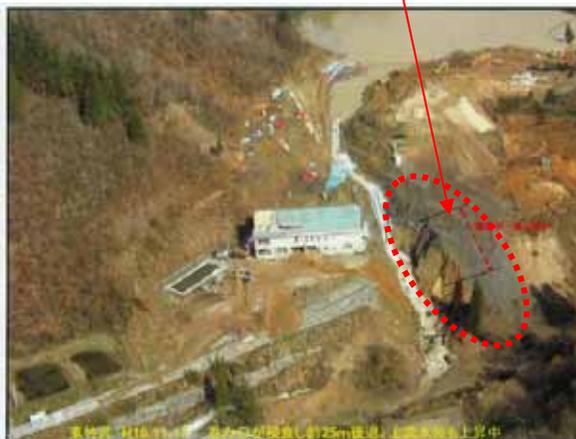
写真 ポンプ排水吐口部の侵食状況
(11/17)

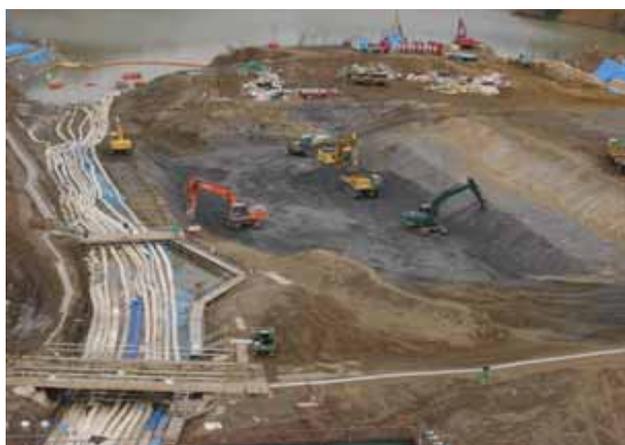
写真 仮排水路工(開水路)施工状況
(国土交通省)

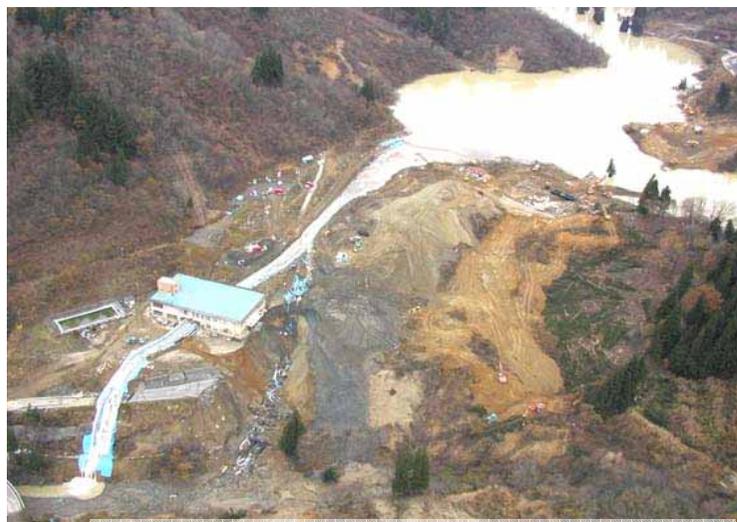
写真 ポンプ排水吐口部の付け替え完了

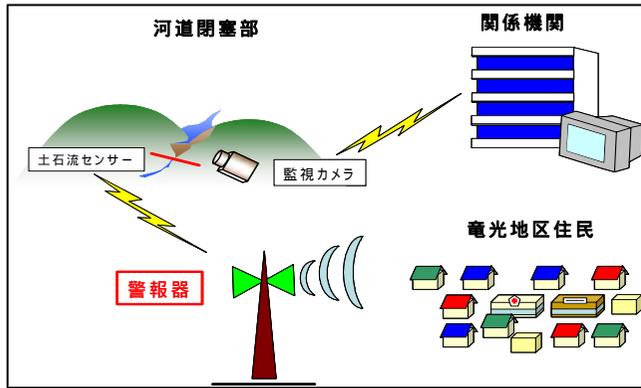
監視システムイメージ図

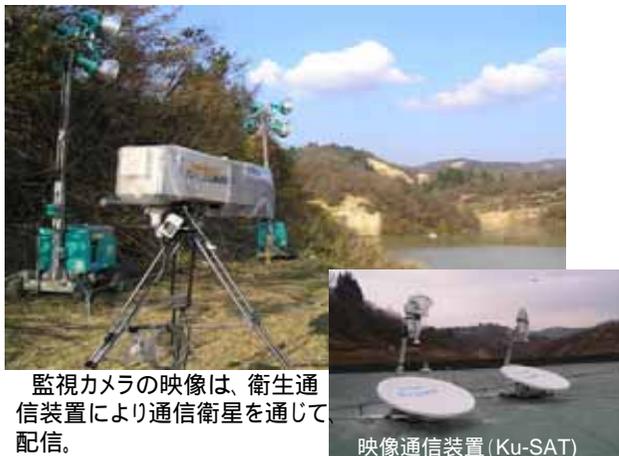
監視カメラの映像は、衛星通信装置により通信衛星を通じて配信。

映像通信装置(Ku-SAT)

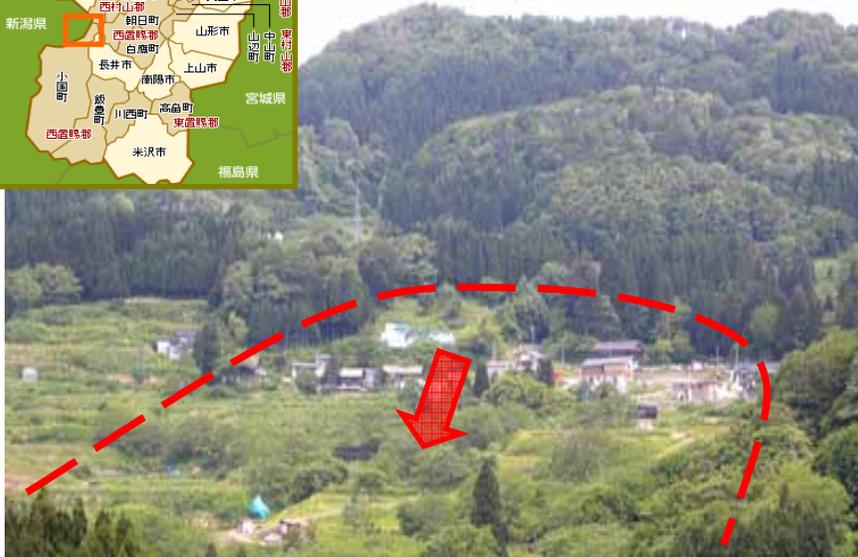
地すべりブロック全景

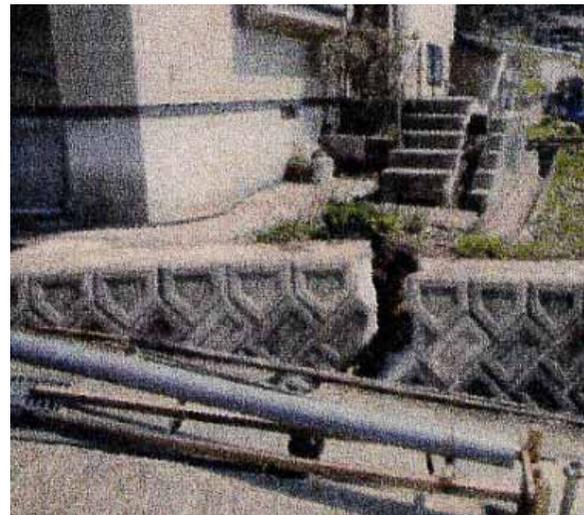
地すべりブロック頭部付近の被災状況

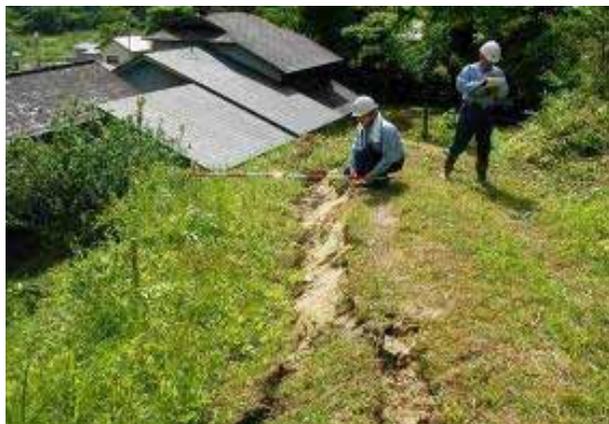
点検で危険度Aと判定された箇所(宮城県旧鳴子町)

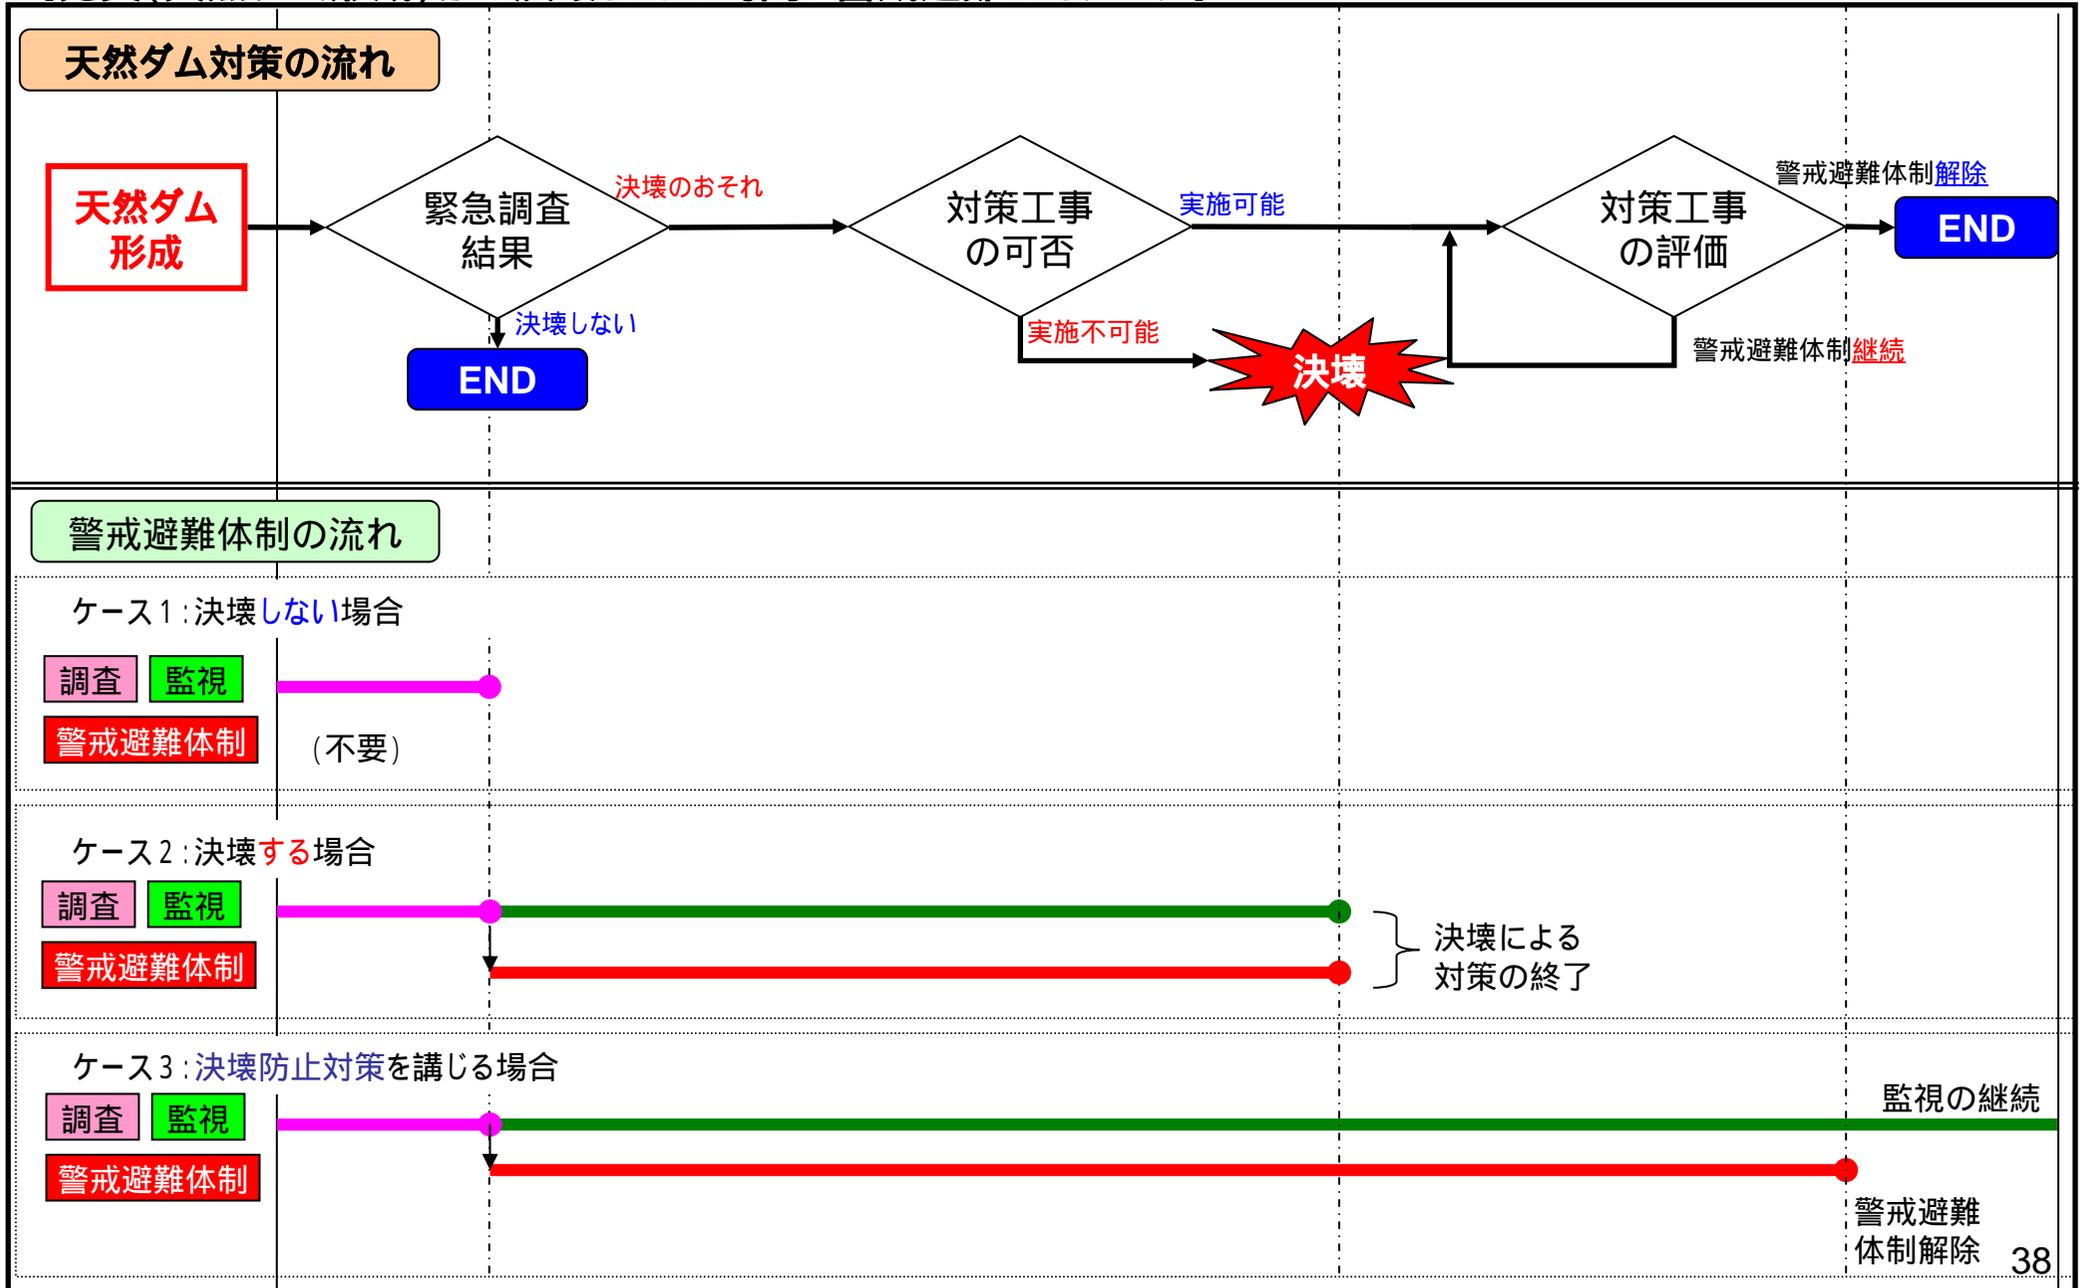
【発災(天然ダム形成)から決壊までの時間と警戒避難のイメージ】

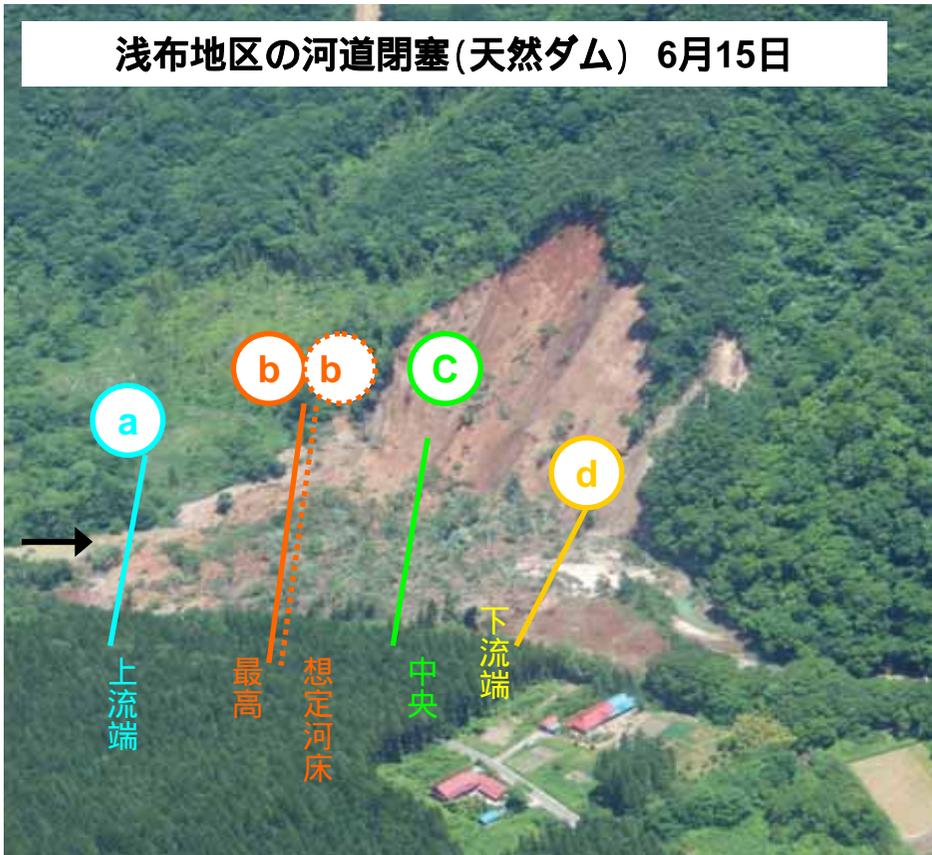
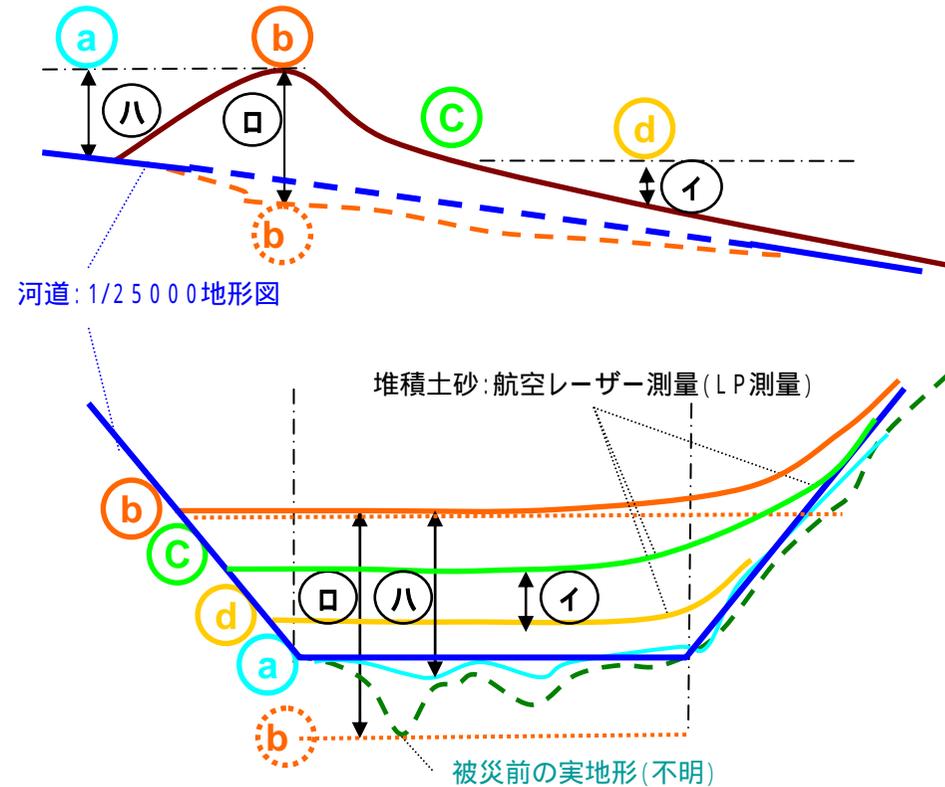
浅布地区の河道閉塞(天然ダム) 6月15日

- ・b - b 比較 : (□) } 横断形状の比較位置の違い
- ・c - d 比較 : (イ) } 最深河床の認識の違い

担当により2m ~ 30m程度の差が発生
(6月17日に高さ約30mを前提とし、対策工事に着手)

発災直後、目視により概略の高さを把握

- ・天然ダムの高さ : (□)
- ・最大水深 : (ハ)

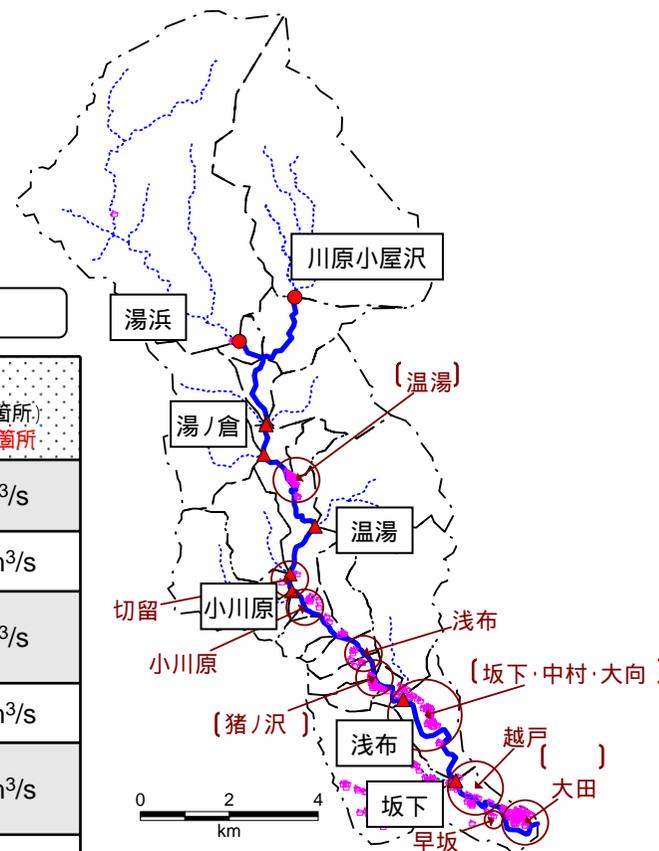
- 1 等流状態を想定し、流下能力はマンニングの式と連続式より算出
- 2 最大となる温湯地区決壊時のピーク流量と比較
- 3 大田、坂下、温湯地区において断面が不足。

ピーク流量 : **838m³/s**

地区名	流下能力 (低い箇所~高い箇所) 赤書:不足する箇所
大田	180 ~ 4900m ³ /s
早坂	1110 ~ 1150m ³ /s
大向・中村・坂下・猪ノ沢	260 ~ 4900m ³ /s
浅布	1194 ~ 8201m ³ /s
小川原切留	1850 ~ 3021m ³ /s
温湯	230 ~ 1200m ³ /s

【迫川における緊急危険度評価の結果】

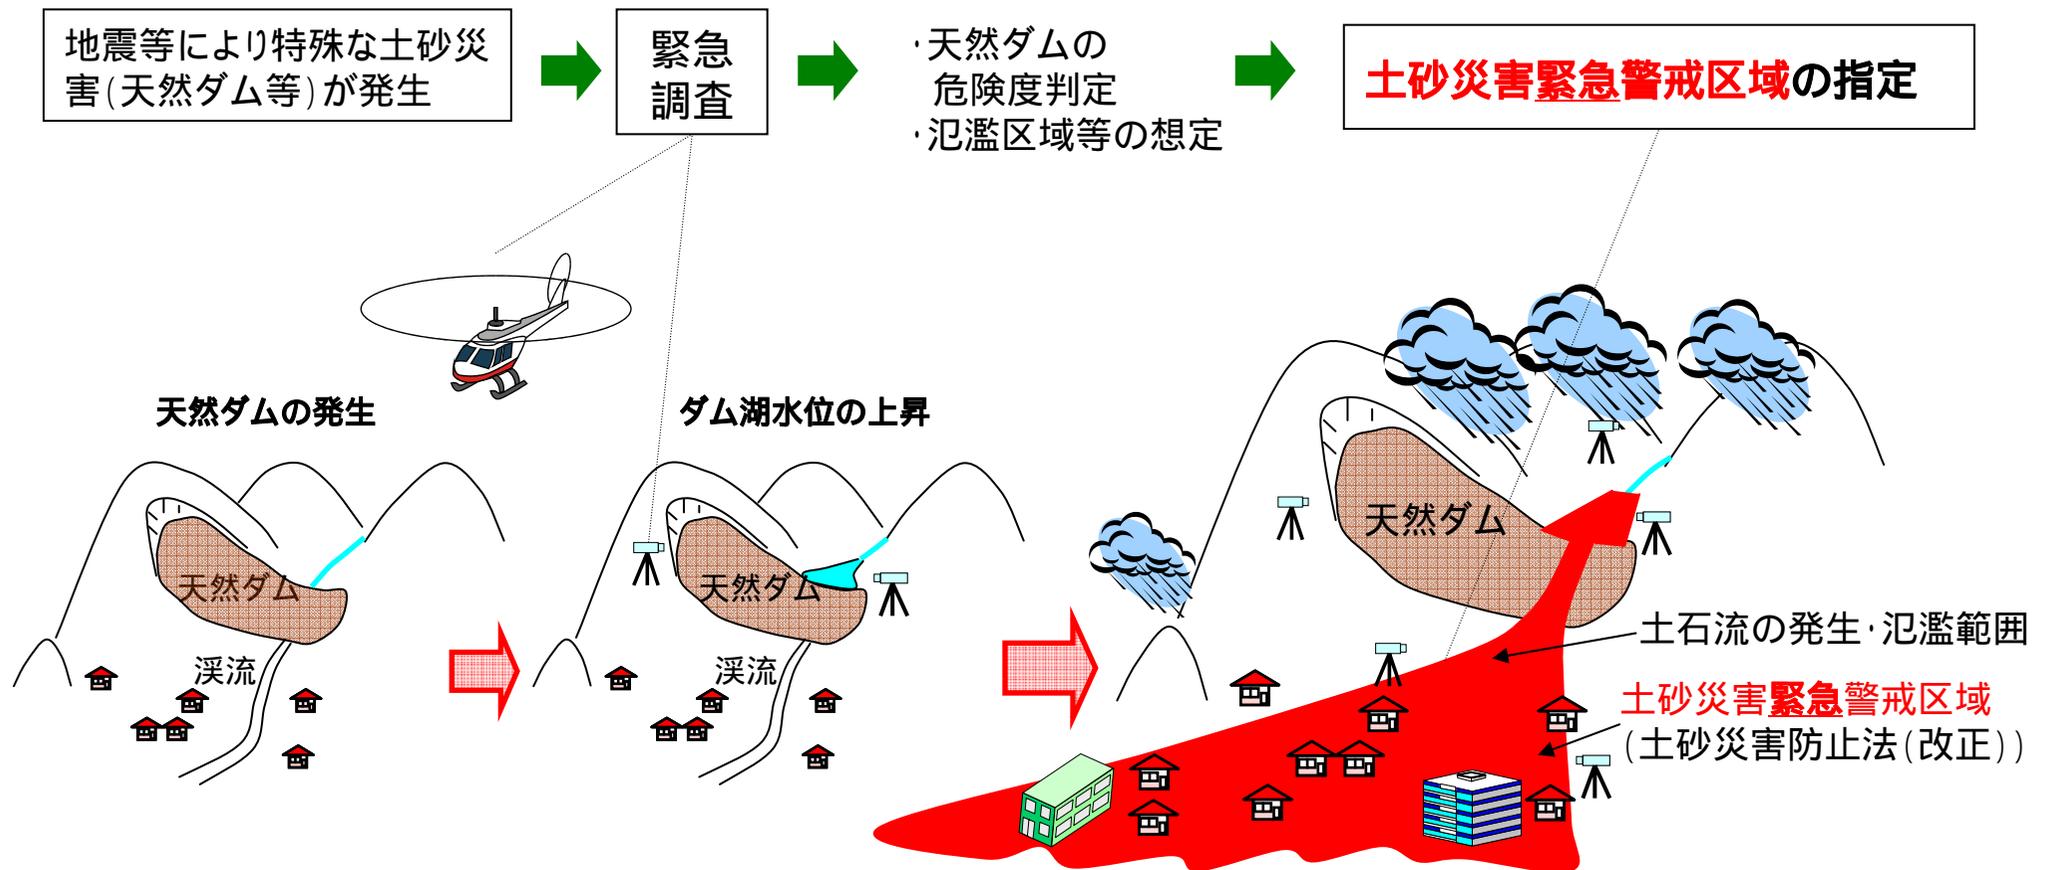
土砂災害緊急警戒区域(仮称)の指定イメージ
