平成24年7月11日から続く梅雨前線豪雨による土砂災害発生状況

(7月23日5:30時点)

【施設効果事例】田口第2砂防堰堤・田口砂防堰堤(熊本県球磨郡五木村頭地)

7月11日からの梅雨前線豪雨により発生した土砂災害に対する専門家の技術指導①

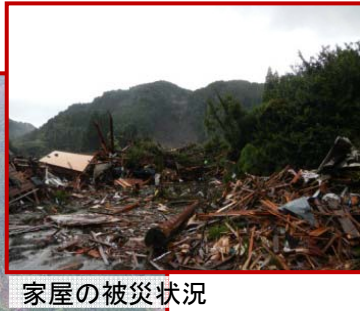
7/12 土石流発生

死者6名、負傷者1名

あそし しかなし
熊本県阿蘇市坂梨

- 坂梨地区における災害は、山腹崩壊で崩壊土砂が流動化し集落を呑み込んだものと思われる。
- 周辺地形は崩壊部分同様の急勾配斜面が連続しており、周辺箇所でも崩壊が散見されることから、今後の降雨による崩壊面の拡大に今後も十分な警戒を行う必要がある。

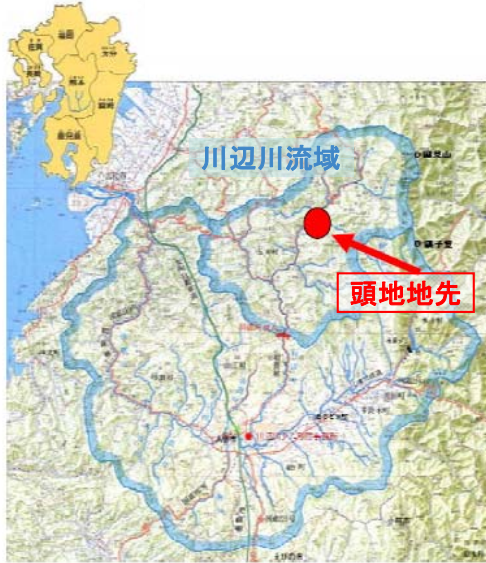
災害発生日：平成24年7月12日 [時間最大雨量68mm(7/12 11時)、連続雨量322mm(7/12 1時~7/13 14時)]
 平成24年6月24日 [時間最大雨量31mm((6/24 9時)、連測雨量274mm (6/23 8時~6/24 21時)]
くまぐんいつきむらこうとうち

発生場所：熊本県球磨郡五木村甲頭地地先
 状況：梅雨前線豪雨により土石流が発生したが、砂防堰堤が整備されており、土石流(約7,600m³)を捕捉。下流地区の土石流被害を未然に防止した。

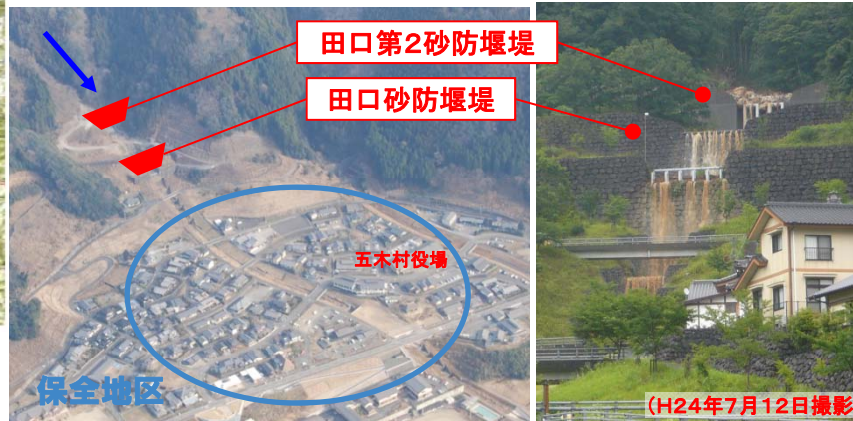
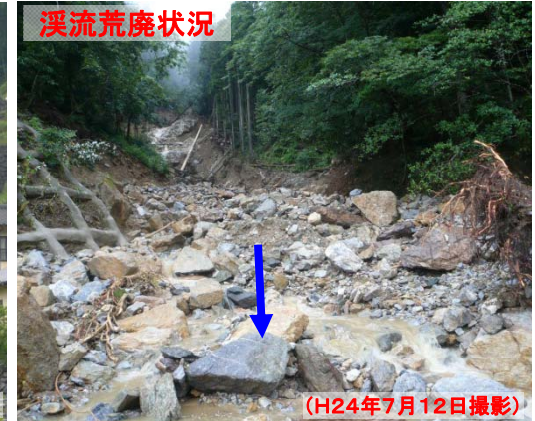
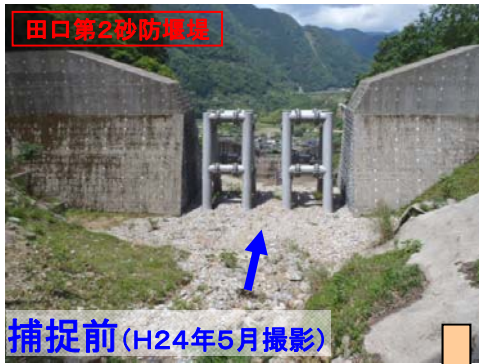
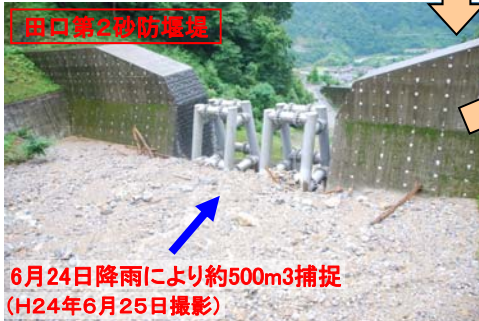
7月12日降雨により約7,100m³を捕捉 (H24年7月13日撮影)

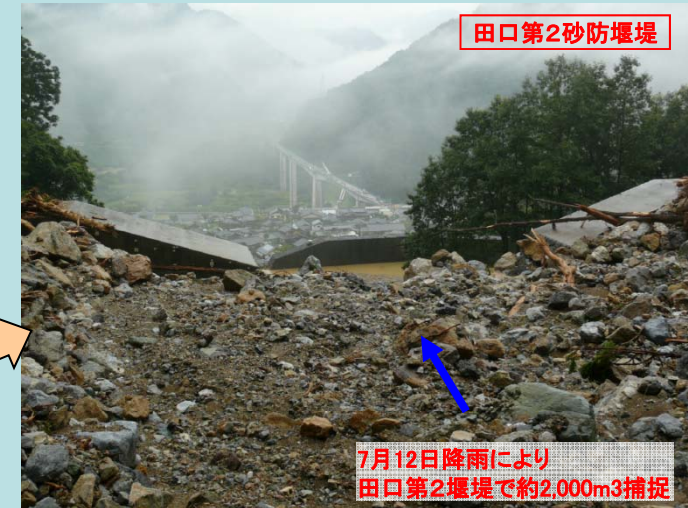
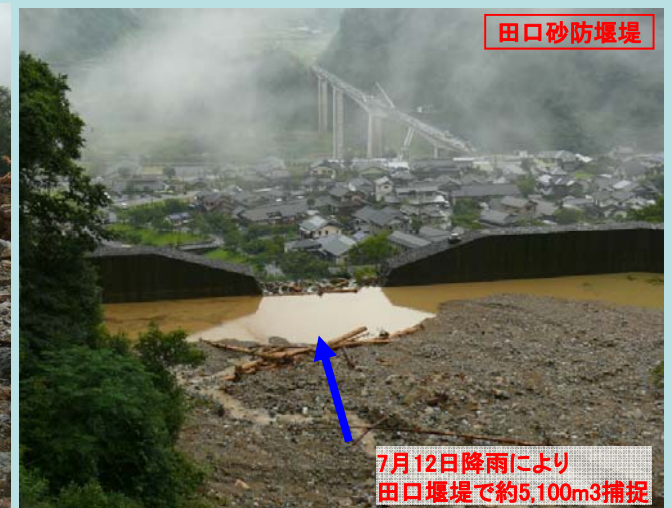
2基の堰堤が土砂を捕捉し、土石流被害を未然に防止

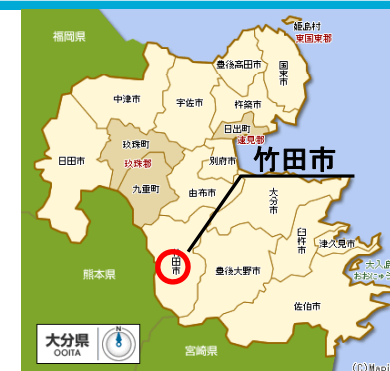
【施設効果事例】大分県竹田市平原

崩壊状況：流木捕捉量 調査中

状況：梅雨前線に伴う豪雨により大量の流木が発生したが、砂防堰堤が整備されており流木を捕捉。一部流出したが、被害軽減につながった。

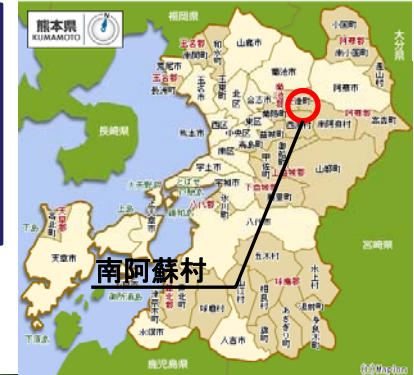
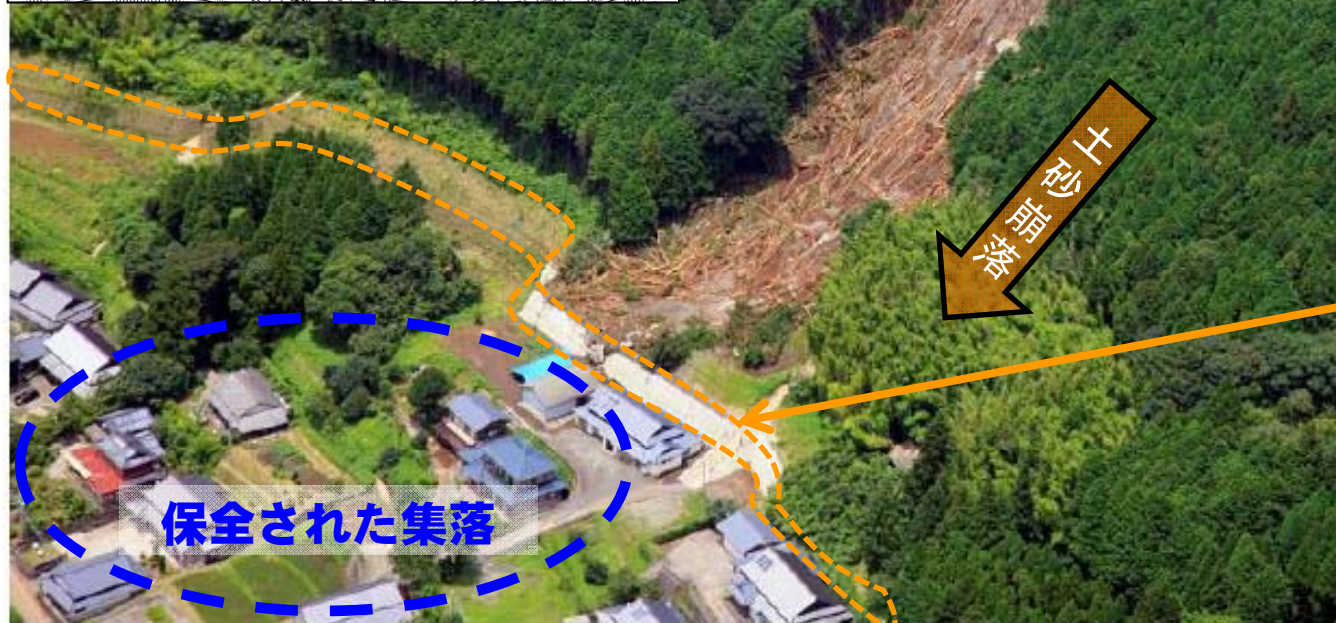
【施設効果事例】新所地区(熊本県阿蘇郡南阿蘇村立野)

災害発生日：7月12日
連続雨量 369mm (7/11 16:00~7/12 16:00)
時間最大雨量 74mm/h (7/12 3:00~4:00) ちようよう ※熊本県長陽雨量局
発生箇所：熊本県阿蘇郡南阿蘇村立野 あそぐんみなみあそむらたての

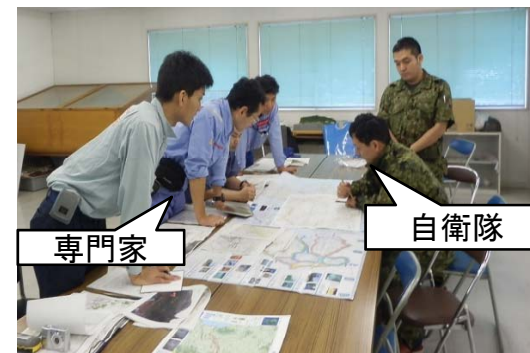
自衛隊との打合せ状況

- 三久保地区における災害は、地すべり性の崩壊が発生し、流動化したもの。流動化により広範囲に土砂が到達・堆積した。
- 捜索活動にあたっては、監視員を立て、滑落崖上部の立木の傾き、がけ面における落石等を監視すること。

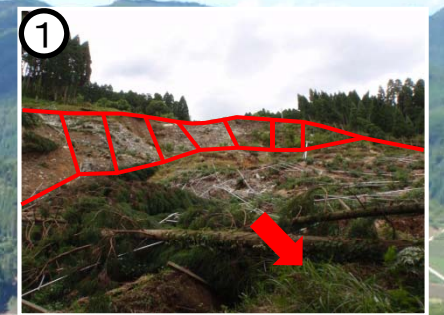
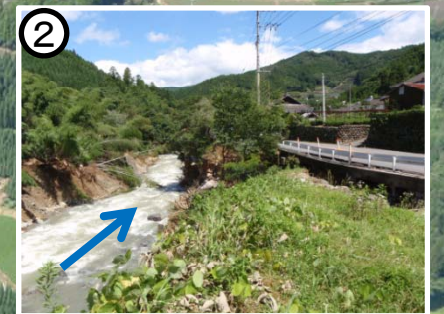
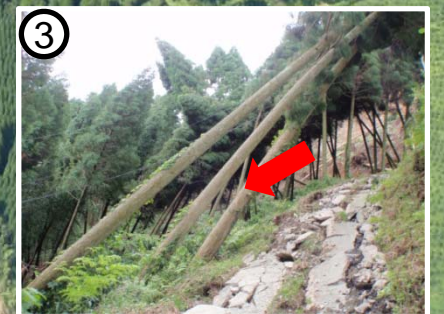
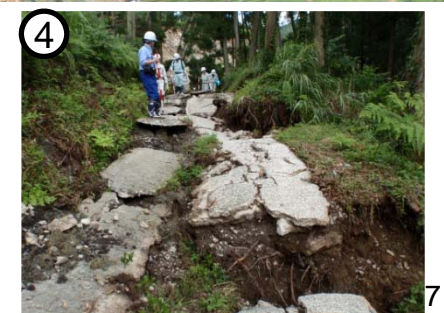
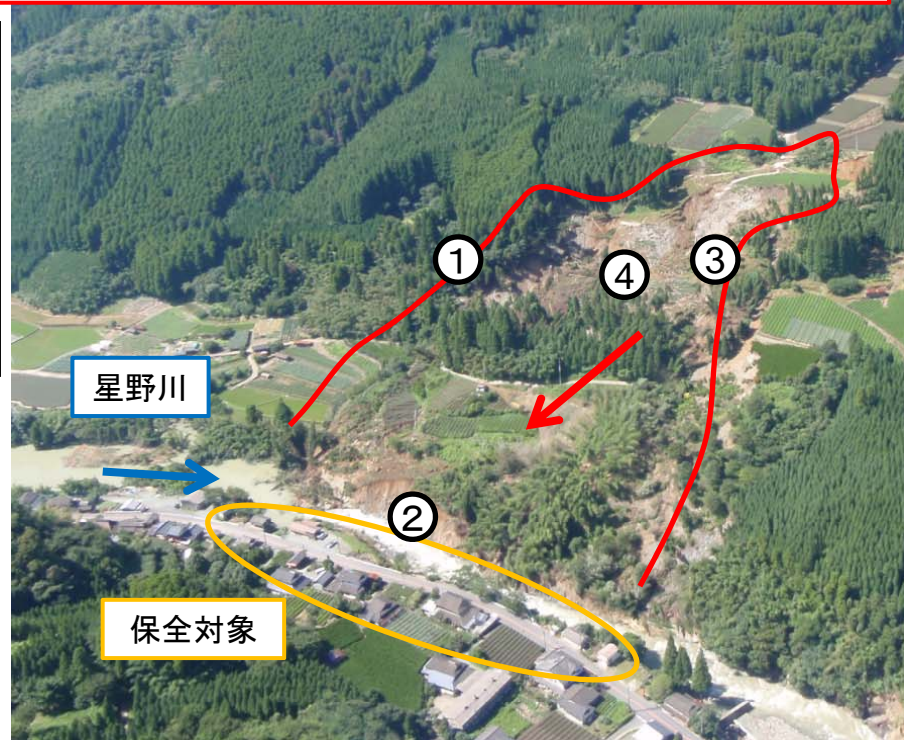
- やめしほしのむらやなばる
- 派遣先:福岡県八女市星野村柳原
 - 派遣要請:7月16日
 - 派遣期間:7月16~17日
 - 派遣メンバー:(独)土木研究所 土砂管理研究グループ 地すべりチーム
 武士上席研究員 野田交流研究員 計2名

現地合同調査(末端部の状況)

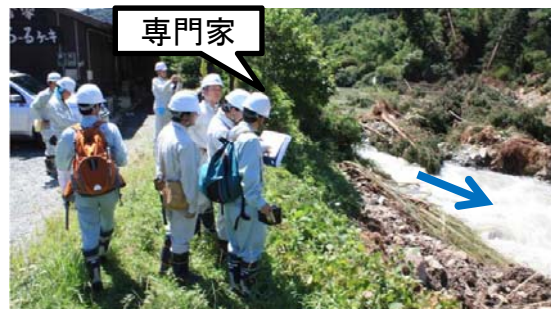
- 河道は多少狭くなっているが、せき止めは解消されている。
- 観測機器を設置し、引き続き警戒に当たる必要がある。
