# 最近の土砂災害の特徴

# ①大規模な土砂災害の発生 平成23年 台風第12号による土砂災害

# 災害時における都道府県から国の砂防部局への災害報告に関する事例 (山口県防府市の事例)

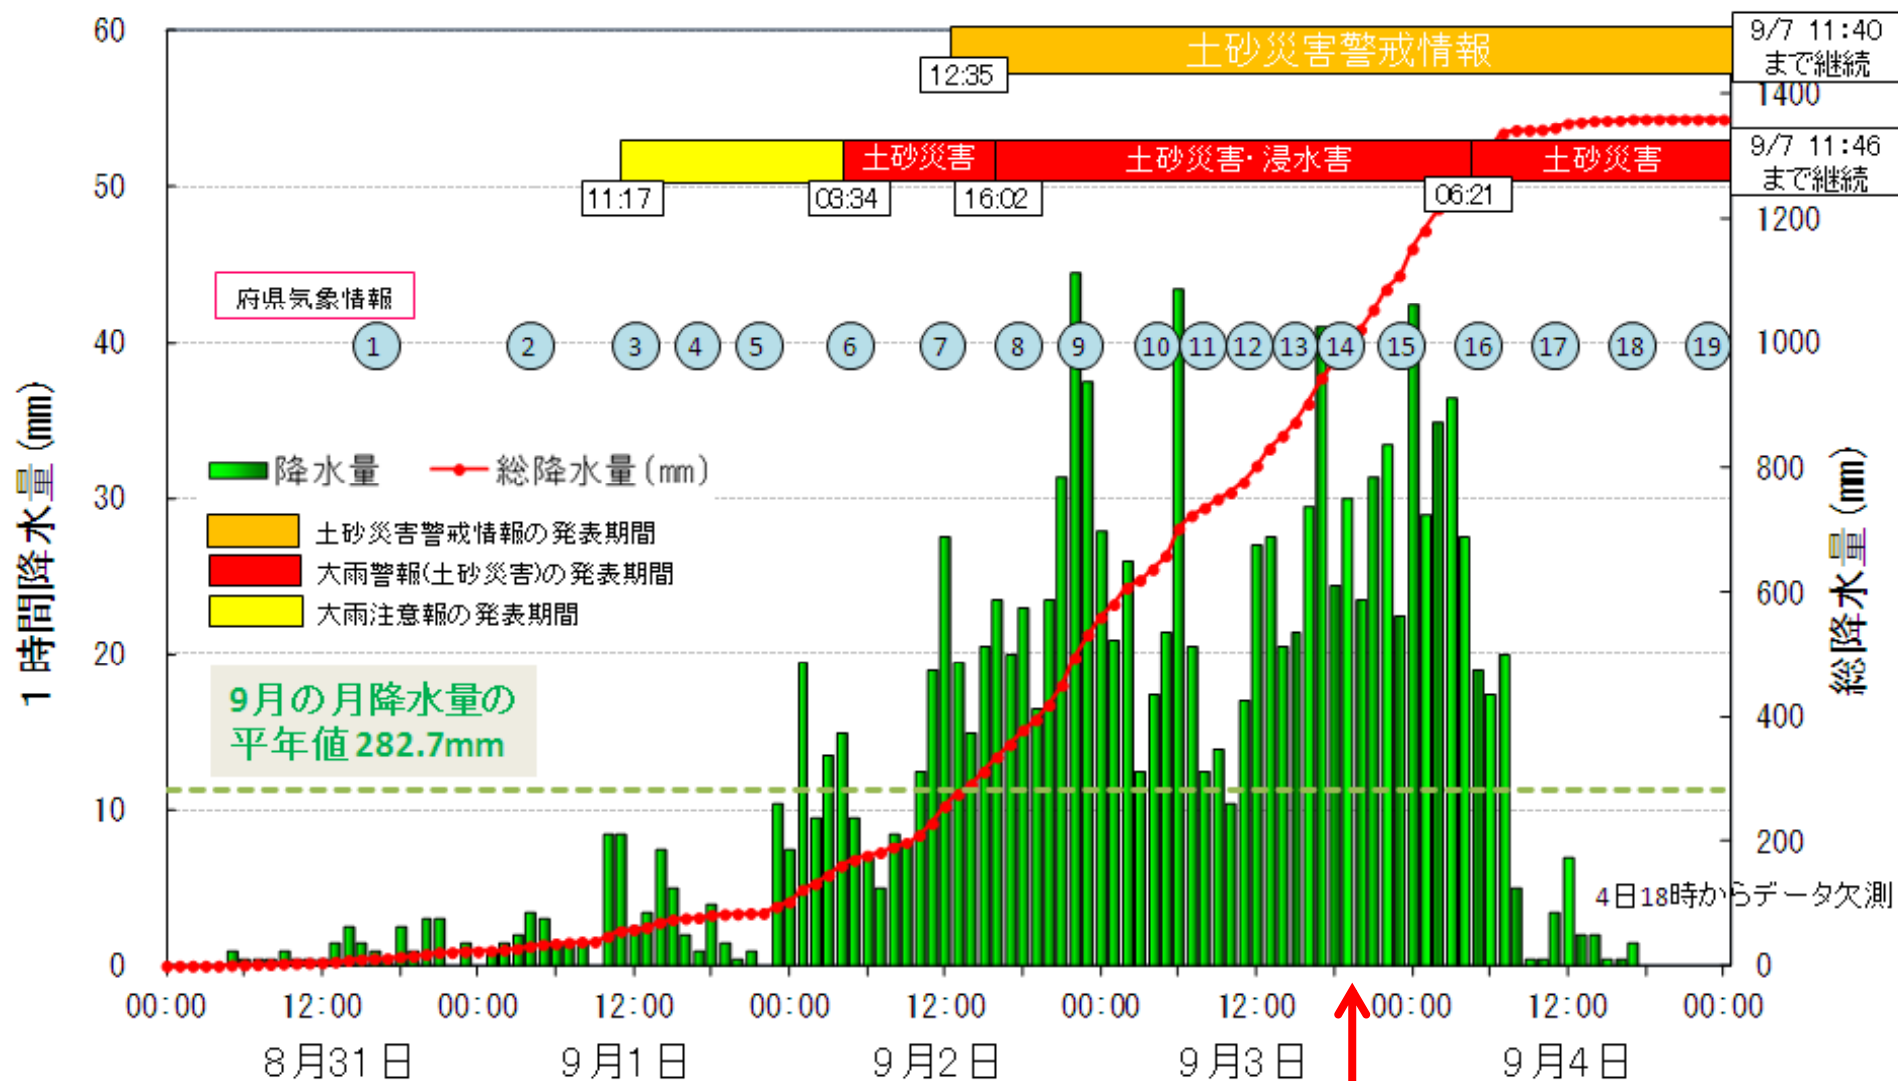
## 奈良県十津川村 防災気象情報の発表状況

災害発生3日18時38分頃

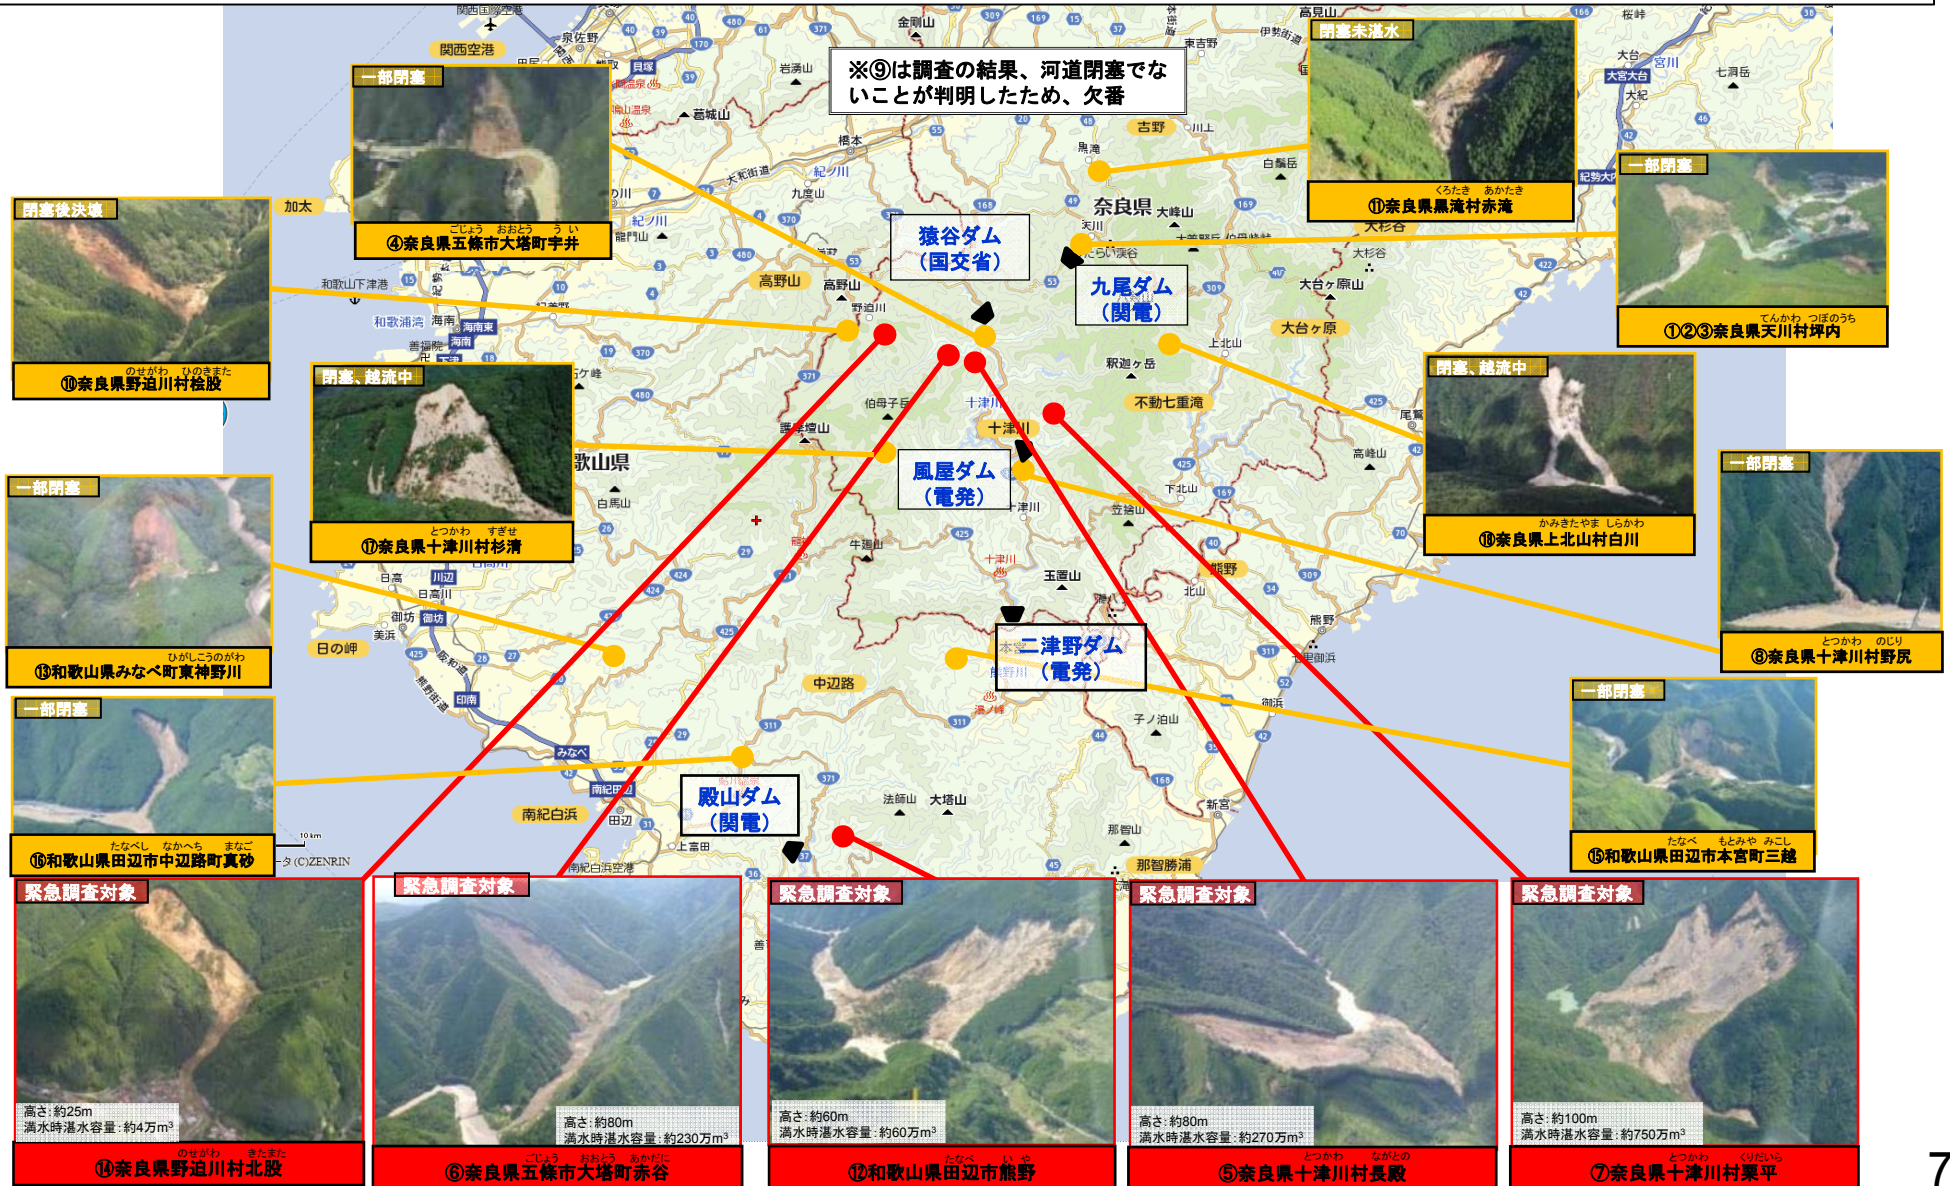
平成23年8月下旬から9月上旬にかけて、台風第12号により紀伊半島では数多くの**深層崩壊**が生じ、17箇所河道閉塞が形成されるなど甚大な土砂災害が発生した。

- ・豪雨の中、土砂災害警戒情報等を累次発表したものの、その後多数発生した深層崩壊等の大規模崩壊については、効果的に警戒を呼びかけることはできなかった。
- ・広域停電により、データの収集、警戒の呼びかけが十分に行えない事態となった。
- ・深層崩壊はこれまでの土砂災害と異なり、新しい現象であるため、機構解明、発生基準や被害想定範囲等につき、調査・研究面が求められている。

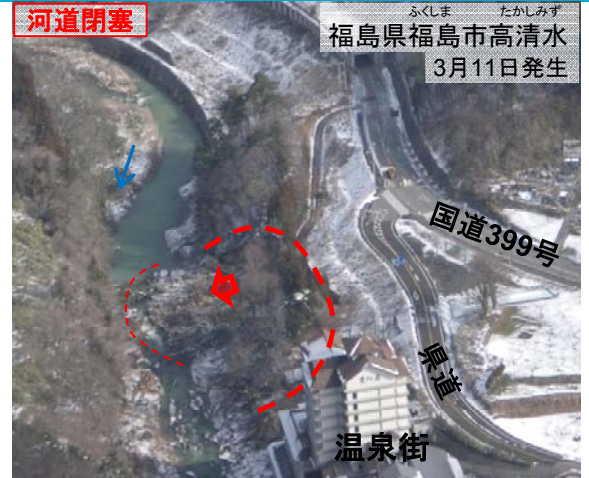
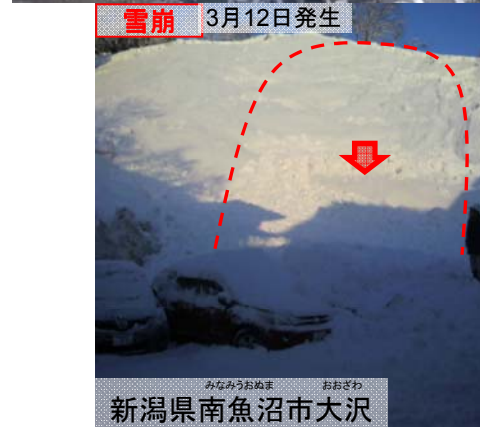
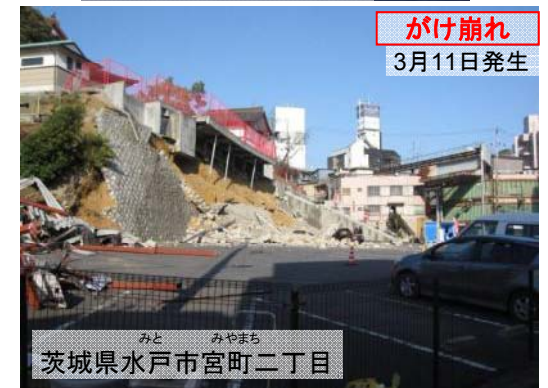
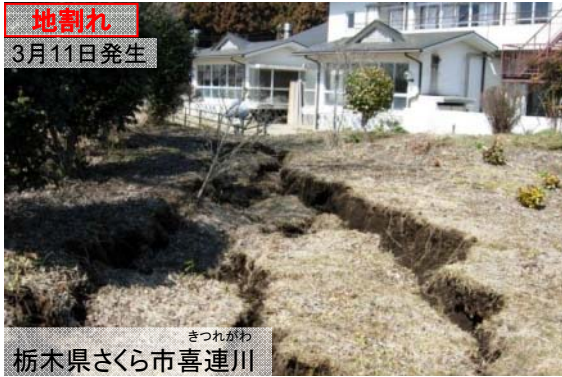
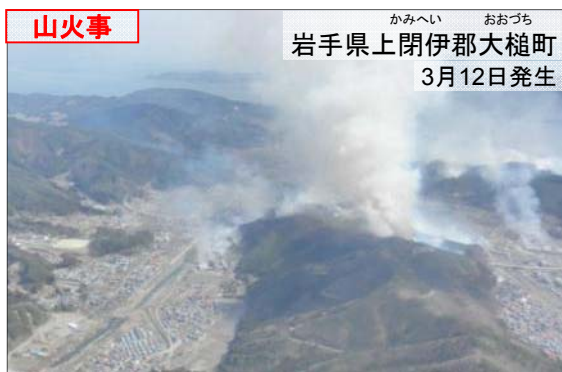
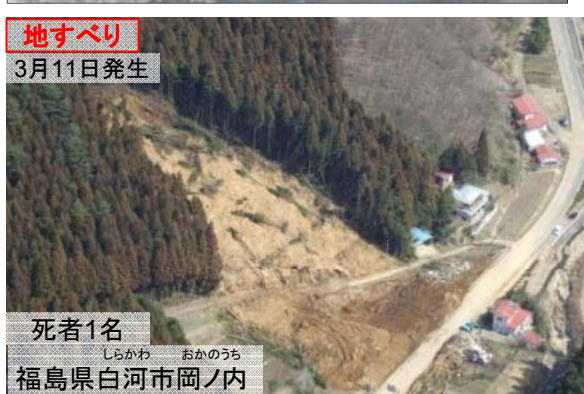
H23.3.11東北地方太平洋沖地震、3.12長野県北部地震と連続して発生した地震により多数の土砂災害が発生した

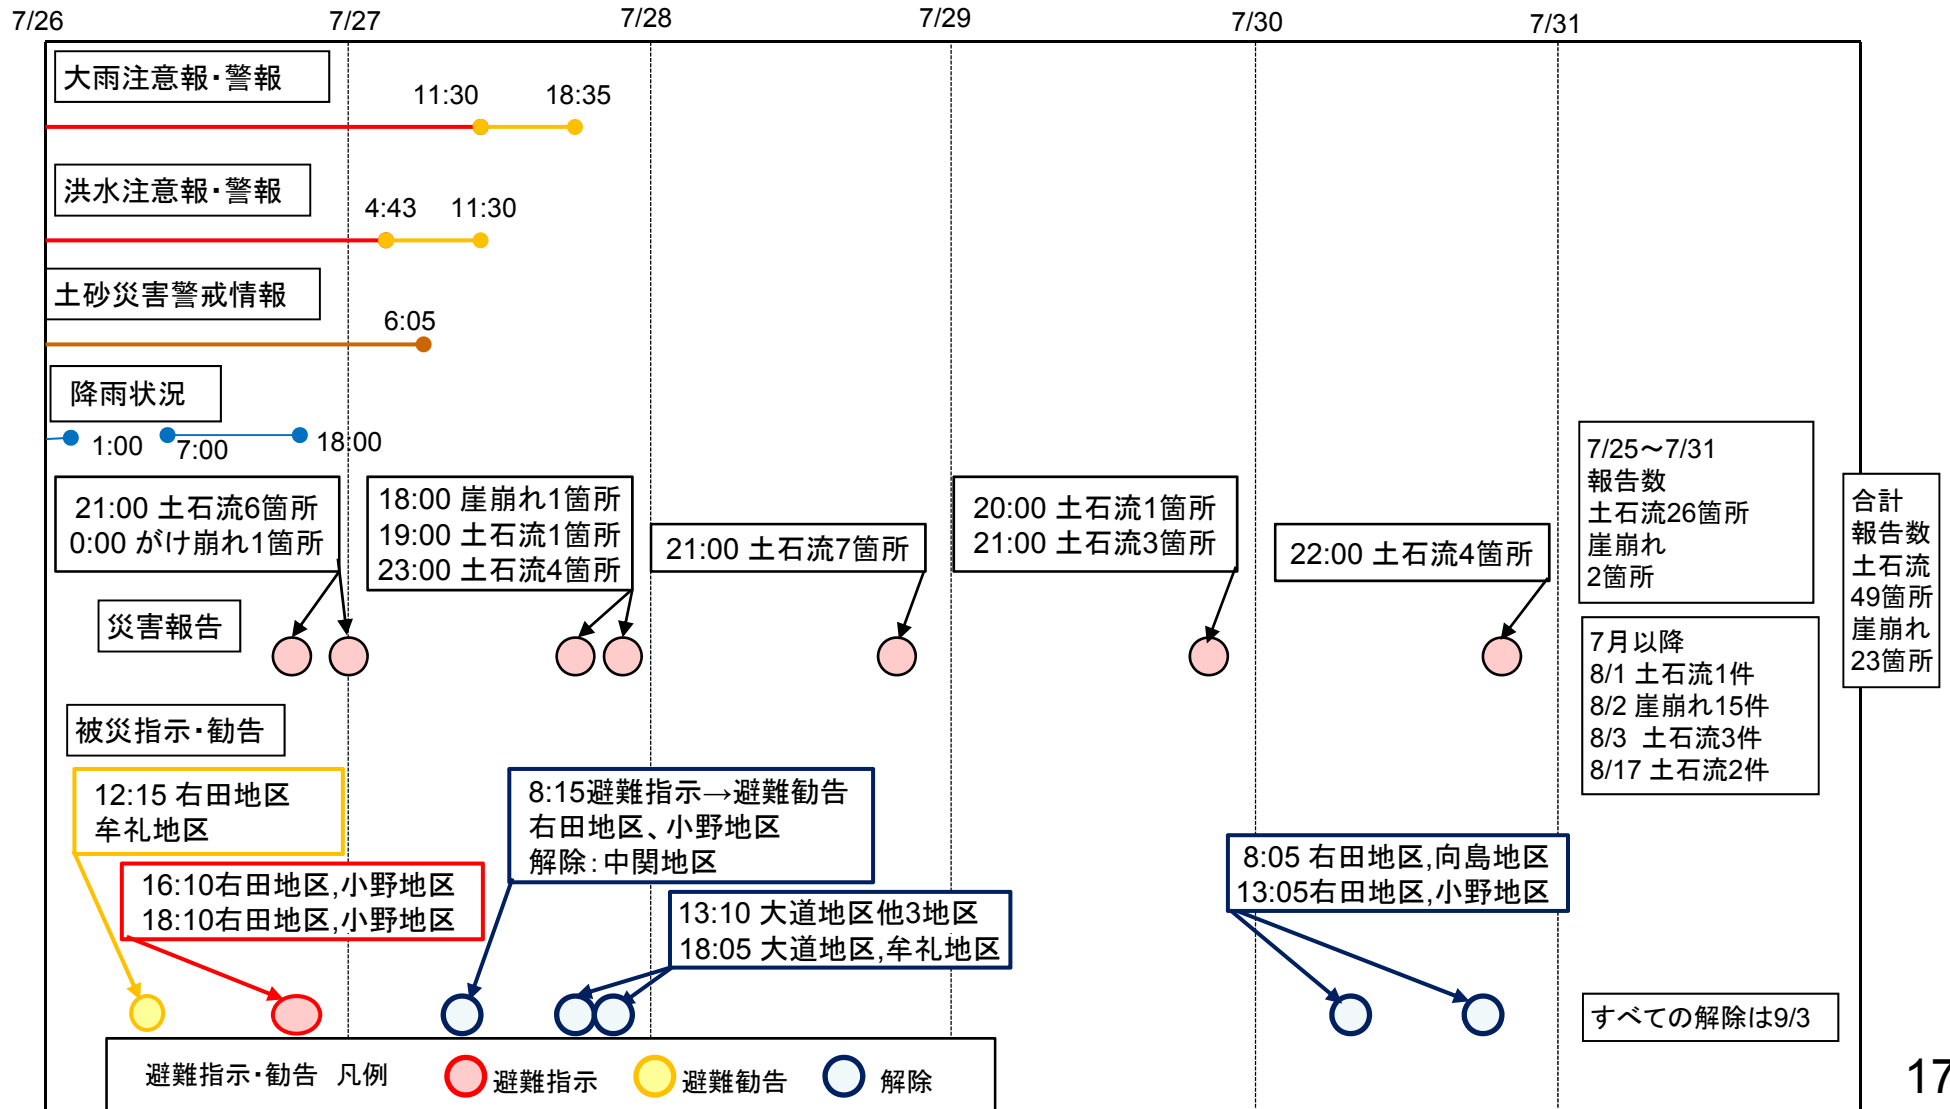
- ・災害報告は災害発生から1ヶ月程度を要した。
  - ・土砂災害警戒情報、避難指示・勧告を解除した後も、災害箇所の報告があった場合もある。
- 防災業務の中で地方自治体の人手に頼った形での災害発生報告の収集方式では、情報収集や状況把握に大きな遅れがみられた
