治水事業の効果

～平成25年7月26日からの大雨等における事例～

国土交通省 水管理・国土保全局

平成25年 8月

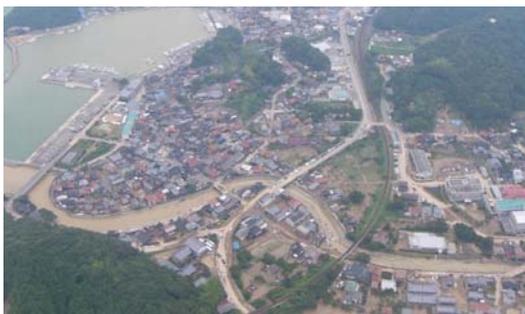
山口県 須佐川水系須佐川

被害の状況

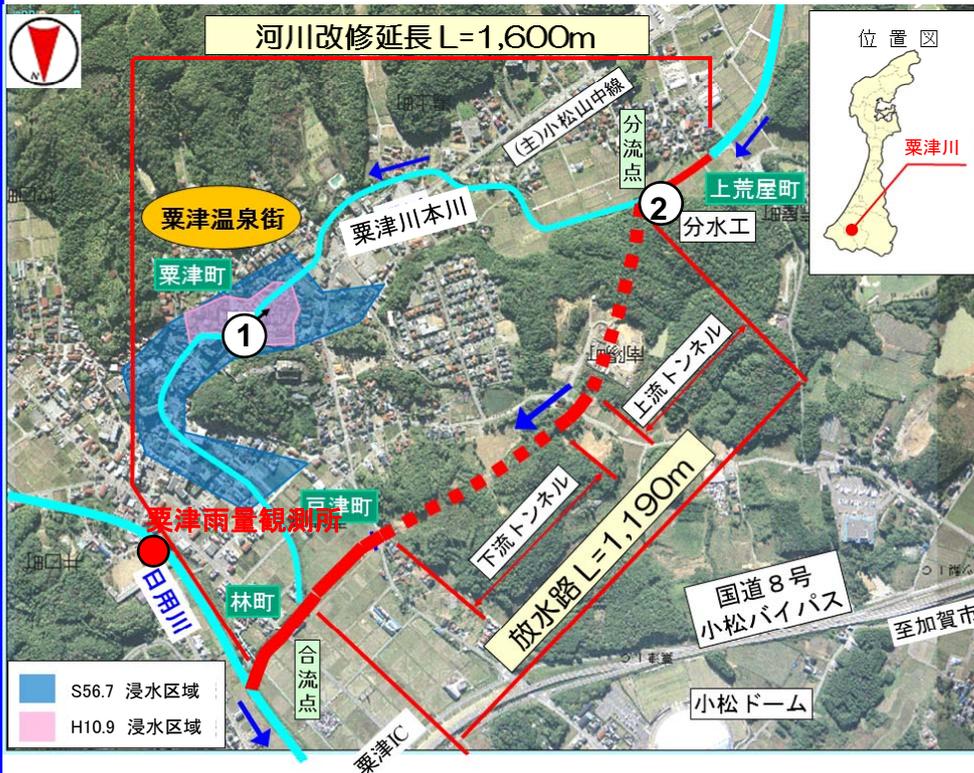
- 粟津川では、昭和56年7月洪水による温泉街の浸水被害を受け、市街地を迂回する放水路を整備(H24年3月:整備完了)
- 平成25年7月29日の梅雨前線豪雨では、床上浸水29戸、床下浸水80戸の被害があった**昭和56年7月洪水を上回る規模の雨量**を記録したが、河川改修事業で整備した**放水路が効果を発揮し、温泉街で浸水被害は発生しなかった。**

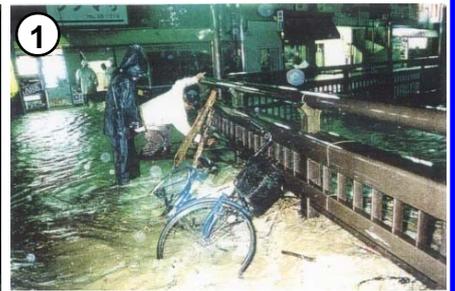
平成10年の温泉街の浸水被害

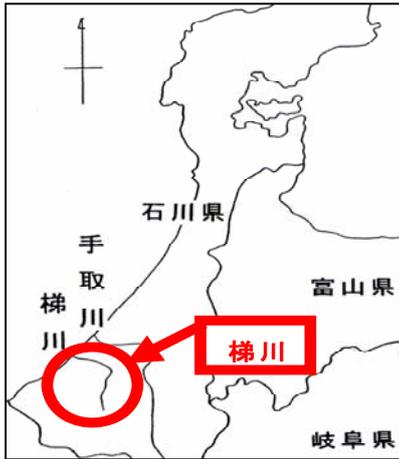
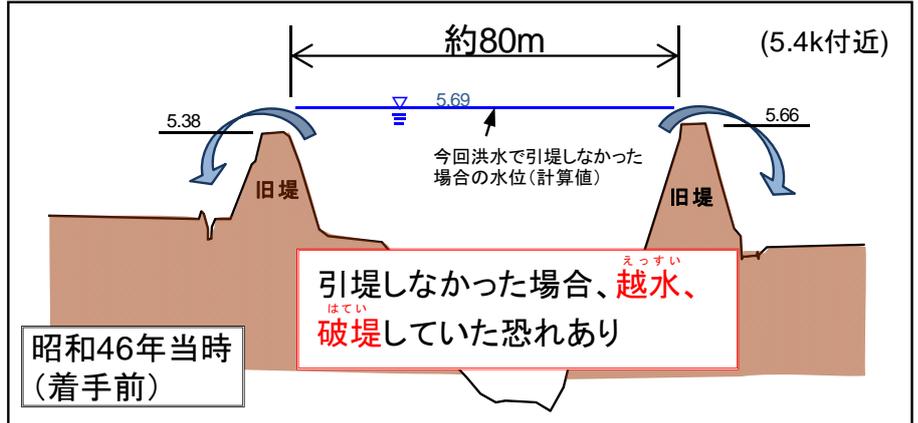
○梯川では、7月29日の1日で平年の7月1ヶ月間分の雨量を記録。
 ○小松市を貫流する下流部において、埴田観測所で計画高水位に迫る観測史上最高水位を記録したが、これまでの堤防整備により、**整備前と比べて約70cm水位を下げることができ、越水、破堤を未然に防ぐことができた。**

川幅を1.5倍に拡幅し、堤防を整備(引堤)

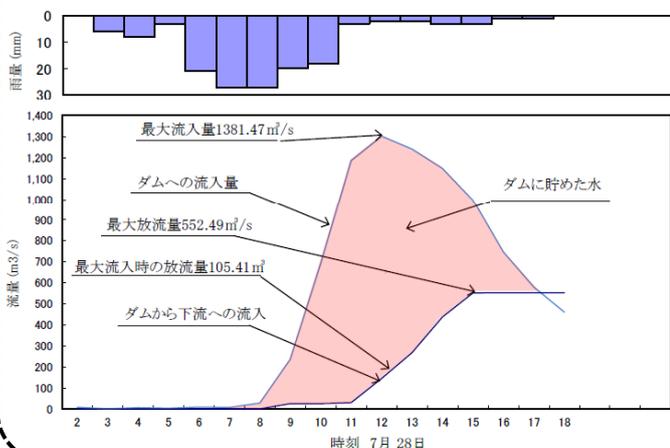
阿武川ダムによる洪水調節※ (平成25年 7月28日大雨における出水)

- 山口県の阿武川では、7月28日、降り始めからの総雨量が流域平均で145mmとなった。
- 萩市中心部を貫流する阿武川では、阿武川ダムで洪水調節することにより、下流部(萩市中津江地点)では**ダムが無かった場合の推定水位に比べ約3.4m水位を下げる**ことができ、**浸水被害等を未然に防ぐ**ことができた。
