ALB (Airborne Lidar Bathymetry) の精度検証と運用方法 (河川利用に向けて)

公益財団法人 日本測量調査技術協会

ALBサブワーキング

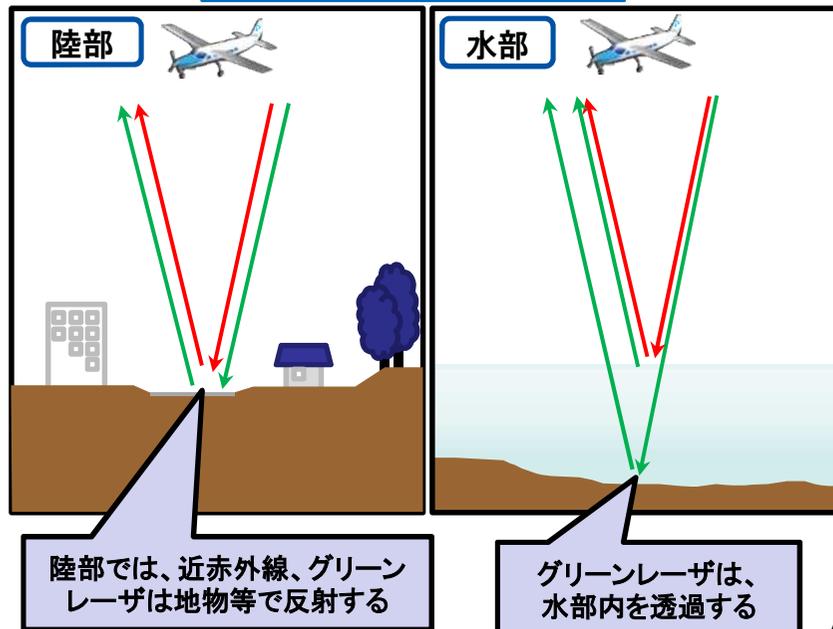
ALBの計測概念

- 計測の基本は、従来の航空レーザ測量（近赤外レーザ）と同じ。
- 2つの波長帯のレーザを同時に照射して計測（近赤外レーザと**グリーンレーザ**）
- **水中を透過する緑色レーザにより、海底・河床の地形を取得できる**

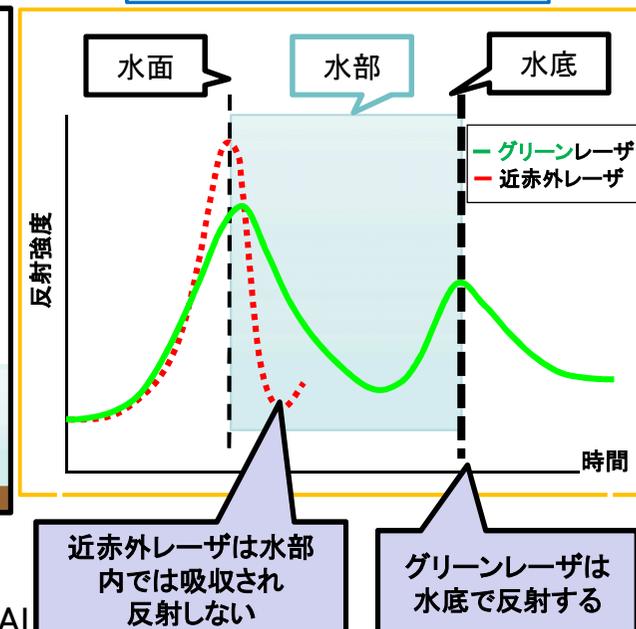
ALBレーザ反射の概念

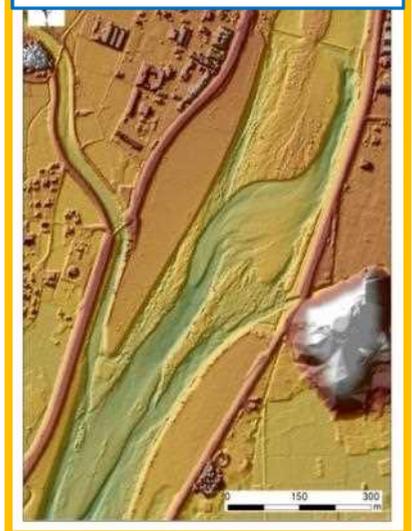
ALBで取得した地形・河床地形

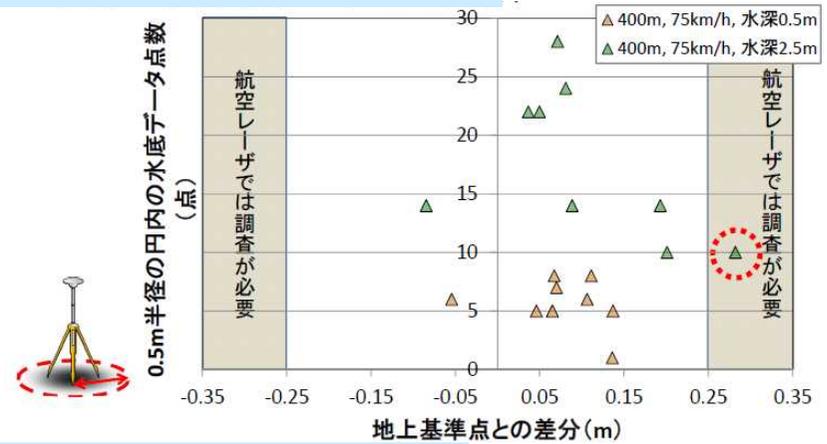
水位に応じた検証箇所の較差分布

- ・較差は0.2m以内に収束。
- ・水深の影響は微小。
- ・誤差が大きい箇所は水質の影響が考えられる

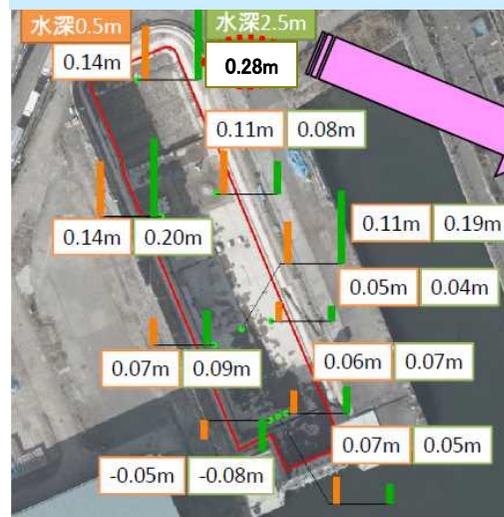
水位に応じた検証箇所の較差分布(位置)

部分的にデータ取得状況が悪く欠測する可能性がある

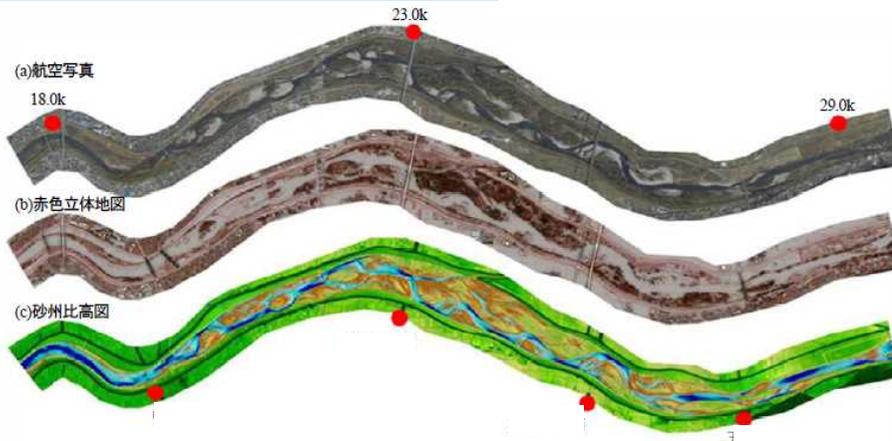
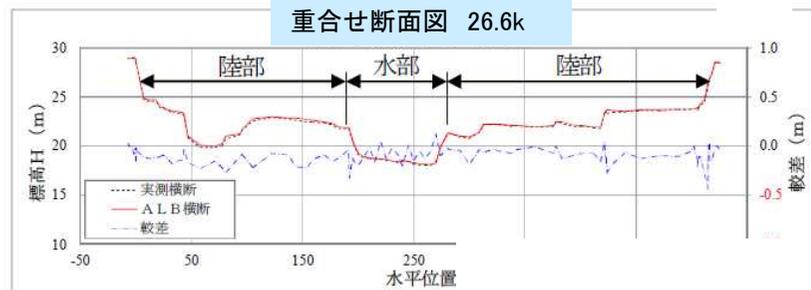
(18.0k~29.0k)

横断測量の観測点との標高較差(水部)

実測横断測量の観測点とALBの断面との標高較差を求める。

平均値/標準偏差共に0.1m以内に収束。

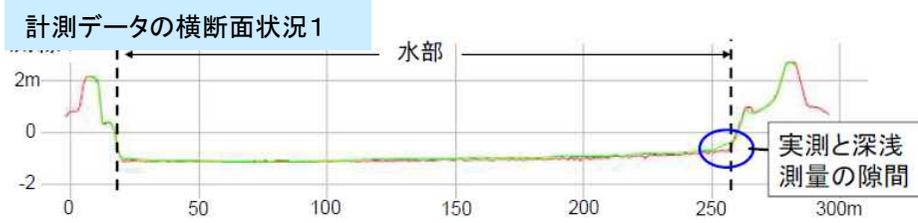
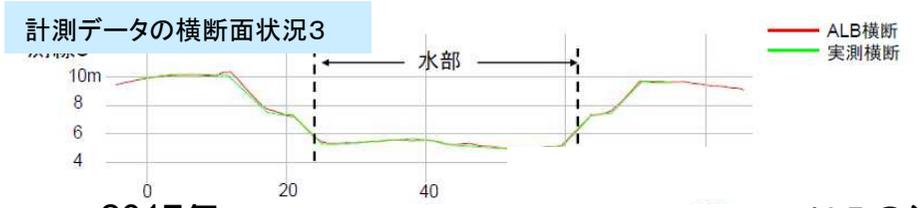
測線	実測(m ²)	ALB(m ²)	比率(%)	備考
1	7,600.529	7,718.501	101.6	一部実測不可
2	2,425.990	2,406.386	99.2	陸部植生影響
3	2,034.133	2,012.560	98.9	陸部植生影響
4	2,041.474	1,892.334	92.7	陸部植生影響
5	1,626.297	1,571.834	96.7	右岸斜面根固め(上図)

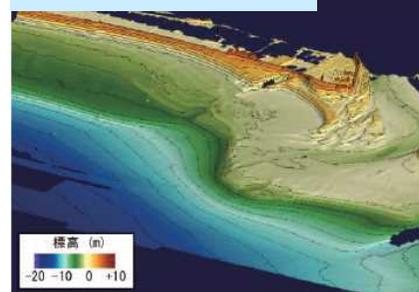
海岸の計測状況

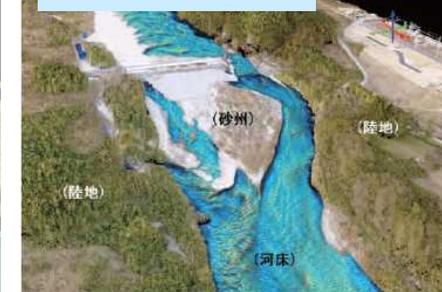
河川の計測状況

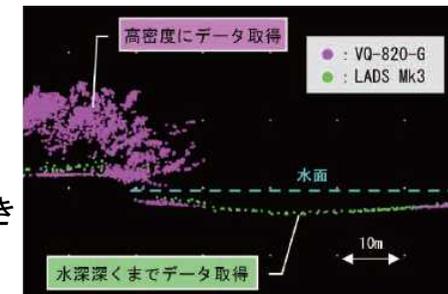
- ・LADSMk3は照射エネルギーが強く、深くまで取得できるが点密度は低い。
- ・VQ-820-Gは深くまで取得できないが点密度は高い。

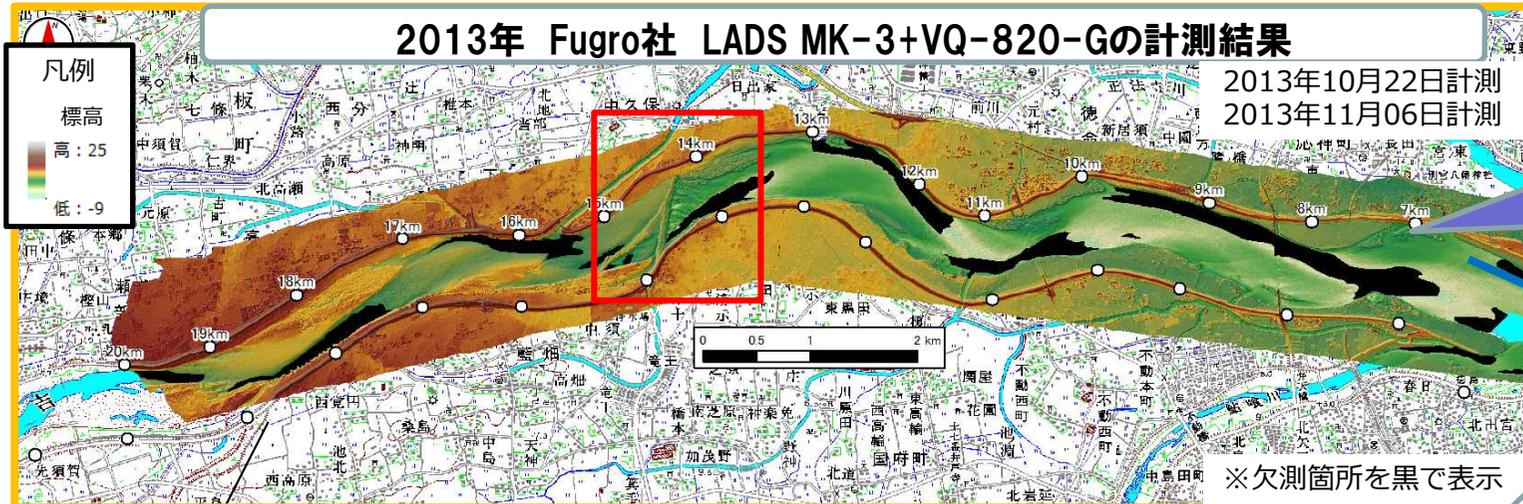
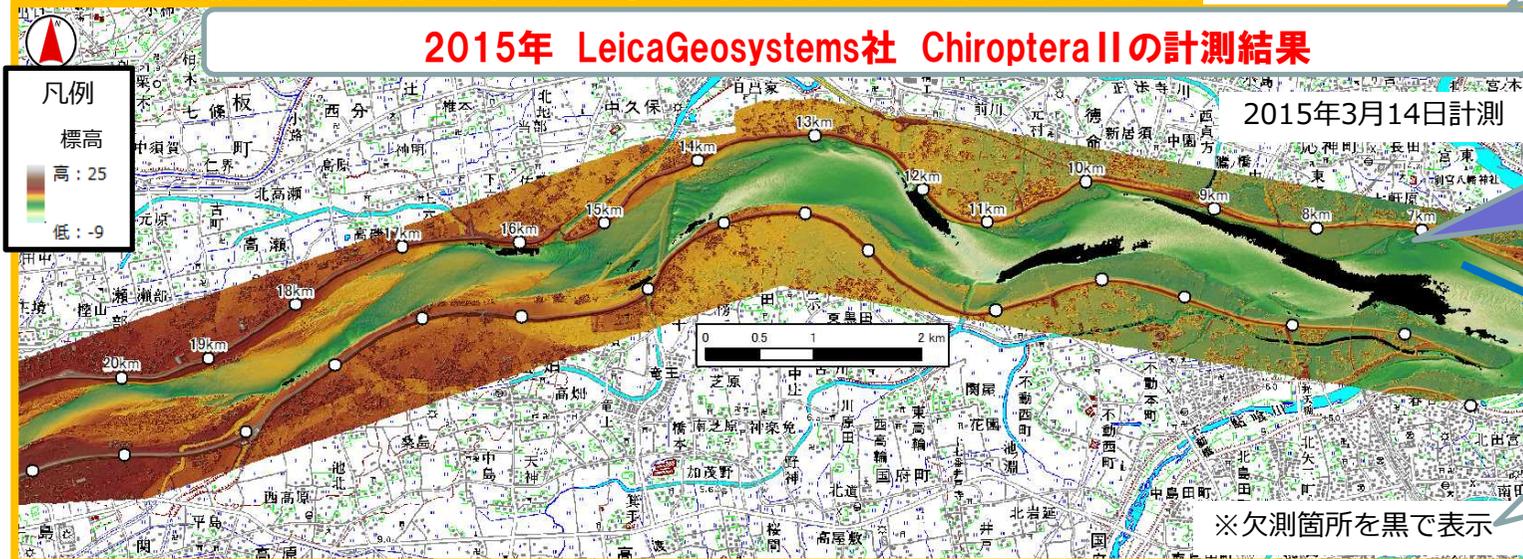
事例1 2時期の計測による河床洗掘と変化量

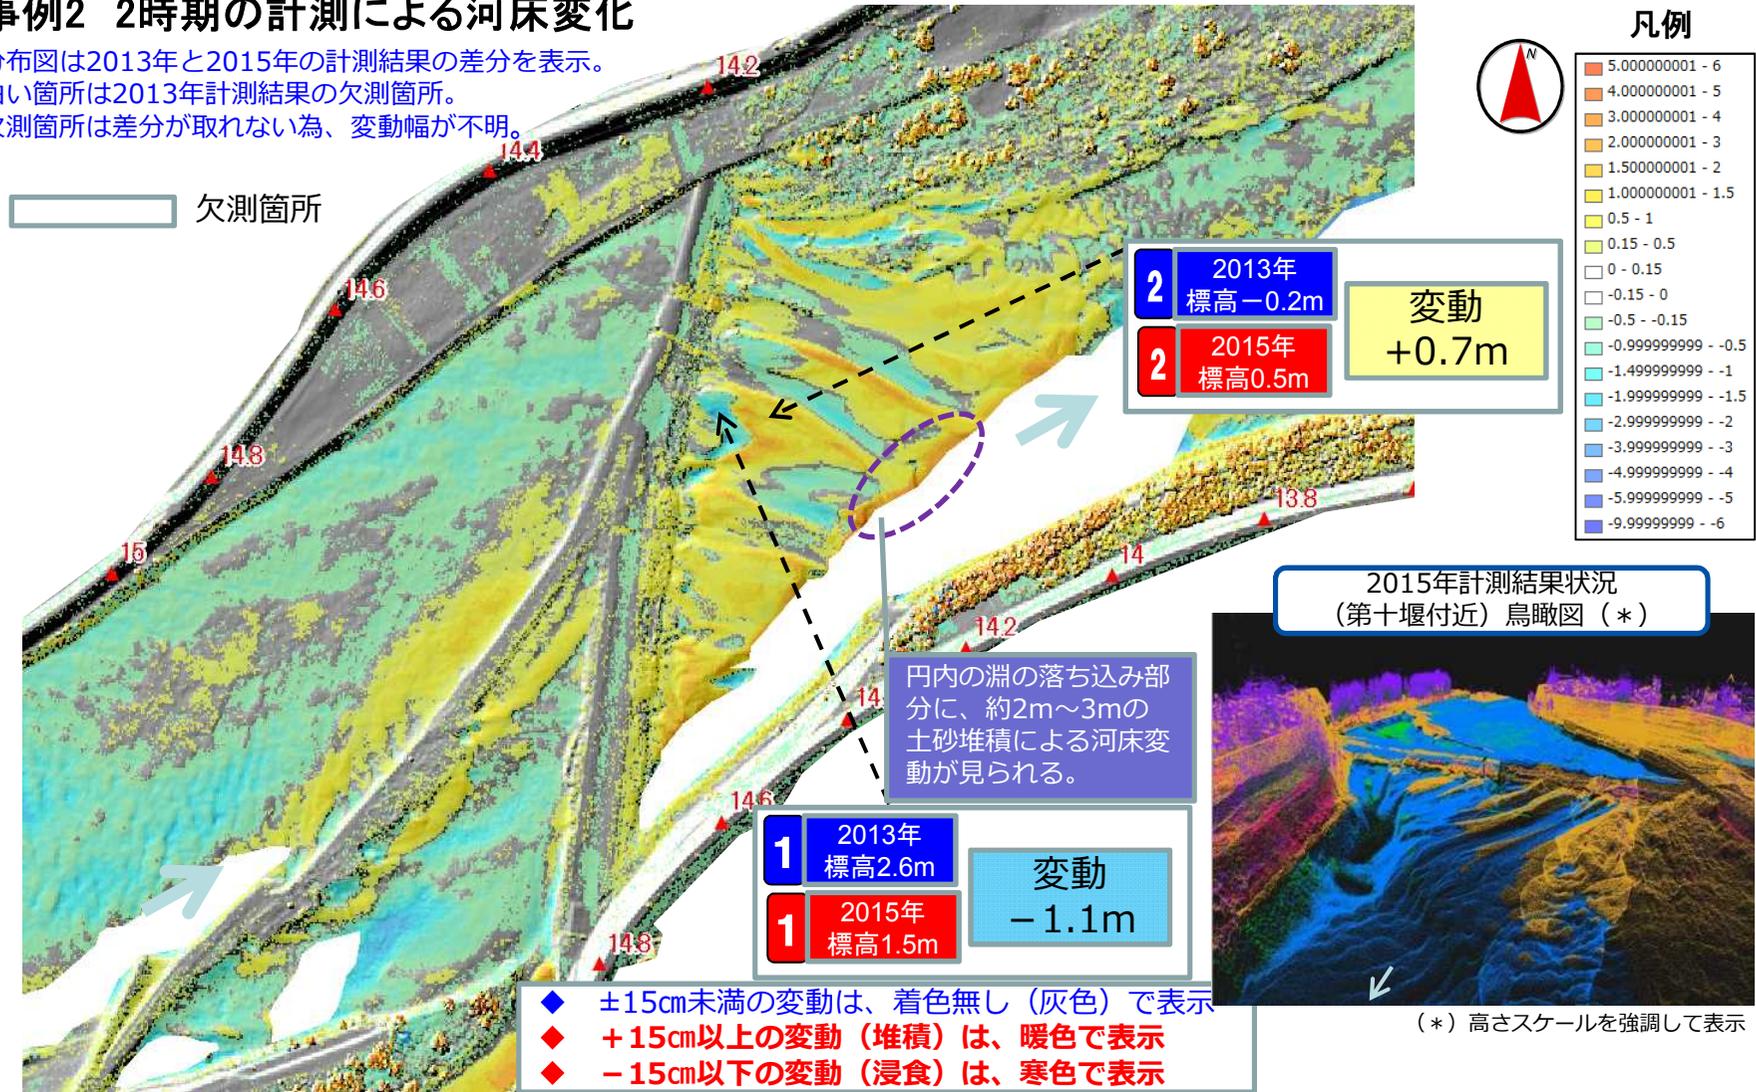
事例2 2時期の計測による河床変化

- 分布図は2013年と2015年の計測結果の差分を表示。
- 白い箇所は2013年計測結果の欠測箇所。
- 欠測箇所は差分が取れない為、変動幅が不明。

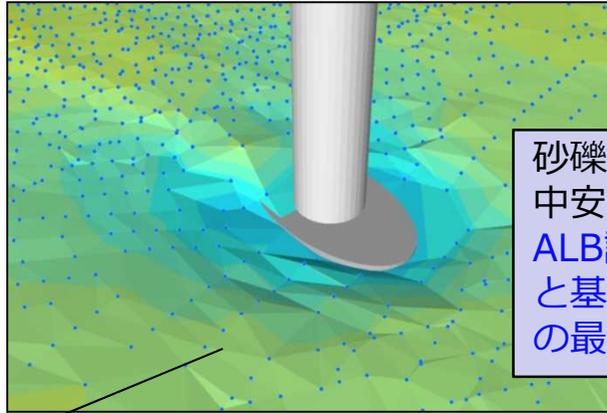
砂礫質土の場合、洪水時の洗掘は水中安息角で安定していると仮定。
ALB計測で得られる洗掘形状の法肩と基礎を安息角で結線し、「洪水時の最大洗掘深」とする。

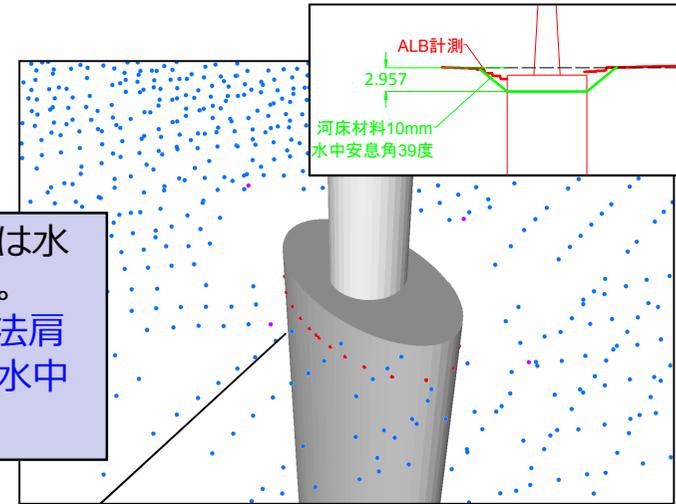
ALB計測点で構築した「洪水後の洗掘形状」。
橋脚形状は、橋梁一般図から3次元図化した。

青点：ALB計測点
赤点：水中安息角で推定した洪水時の最大洗掘深
橋脚縁辺に推定点を配置する。

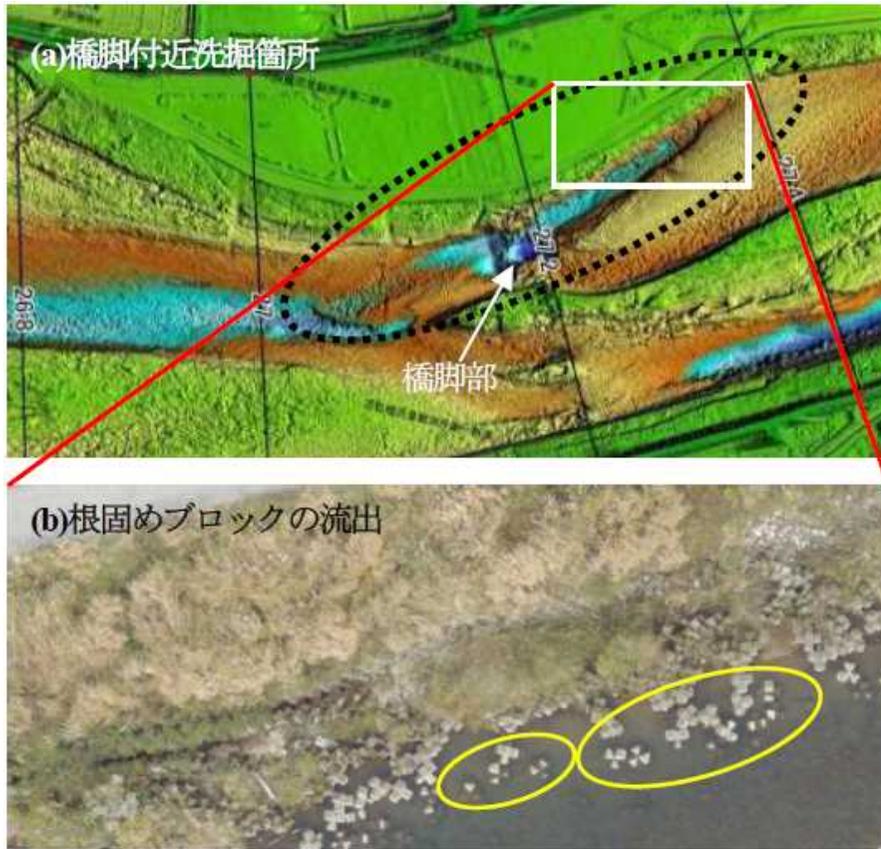
事例4 河川管理施設の状況確認

- ・橋脚部の洗掘部に影響した高速流により、根固めブロックが流出したことが想定される事例。
- ・原因把握により速やか対策工が期待できる。

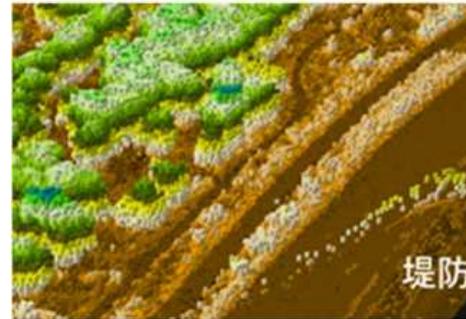
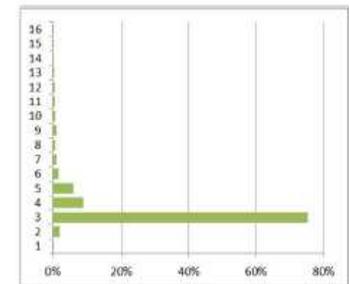
計測例1

事例5 河道内植生(樹木)の状況確認

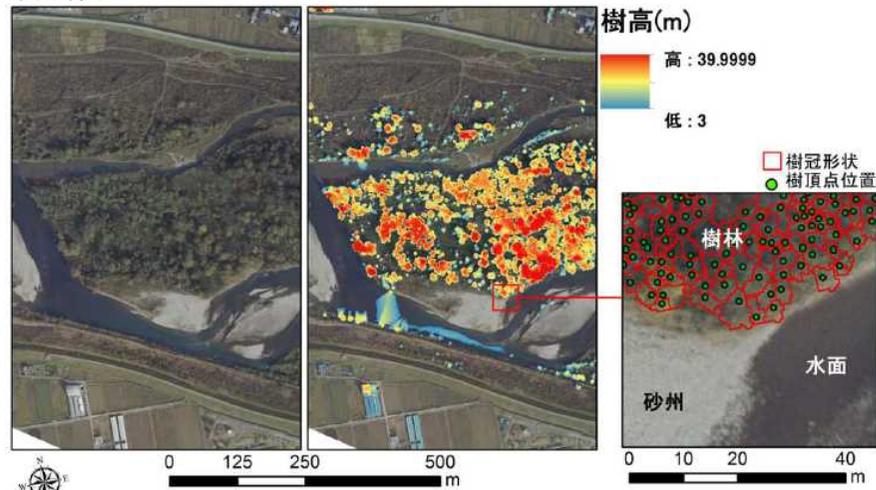
計測例2

- ・死水域の把握により、水理計算の精度向上。
- ・原因把握により速やか対策工が期待できる。
