# 海岸侵食の現状と課題

平成18年2月22日

国土交通省河川局海岸室

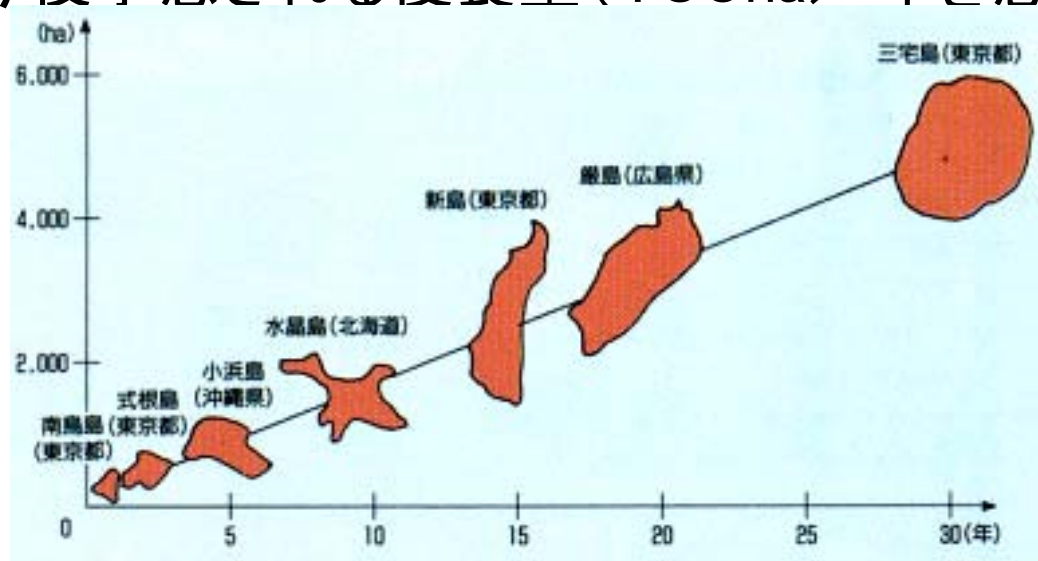
## ○今後予想される侵食量(160ha/年を想定)

※出典：田中茂信、小荒井衛、深沢満(1993)：地形図の比較による全国の海岸線変化，海岸工学論文集 第40巻(1993)

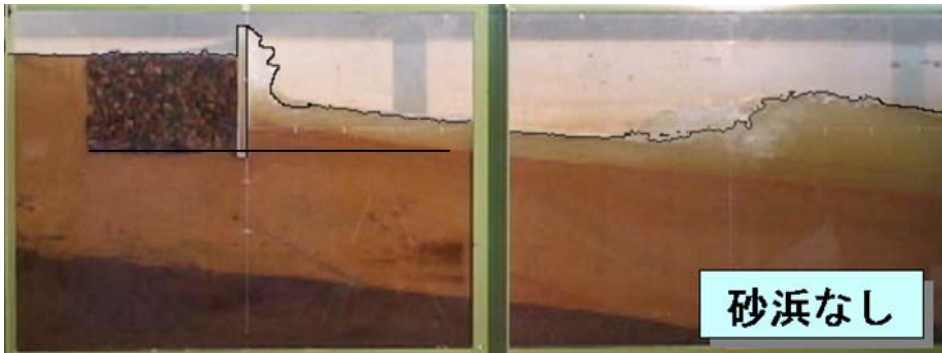
砂浜の有無による打ち上げ高の違い(比較実験)

○砂浜は、沖で波を砕き、岸での波を弱める。

砂浜の消失は越波の増大、海水の浸入を招く。

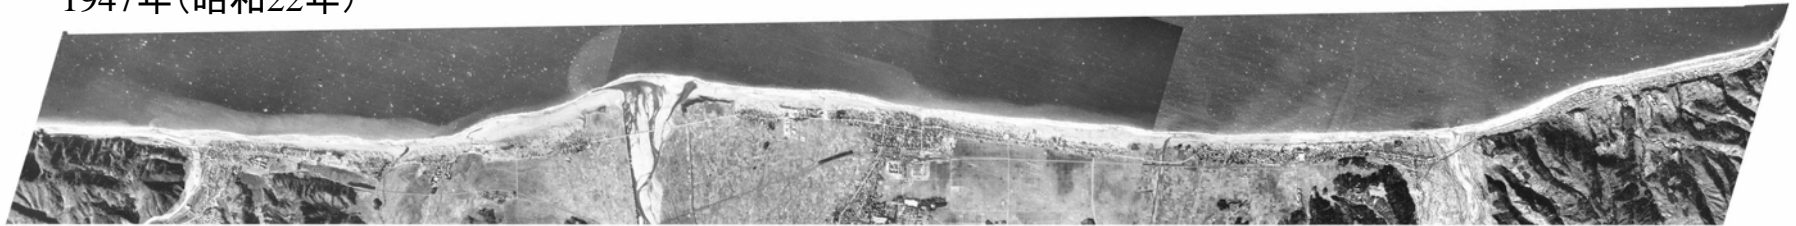
1947年(昭和22年)

姫川河口付近

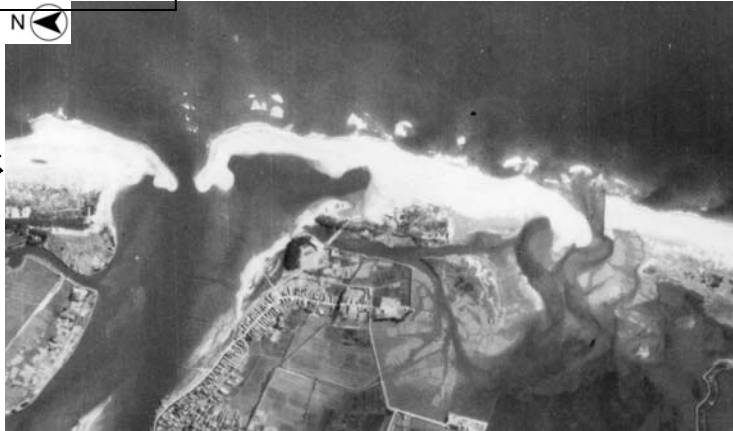
1950  
S25撮影

阿武隈川河口付近
