高潮に関する最近の状況、
今後の水防強化の方向性について

高潮の特徴

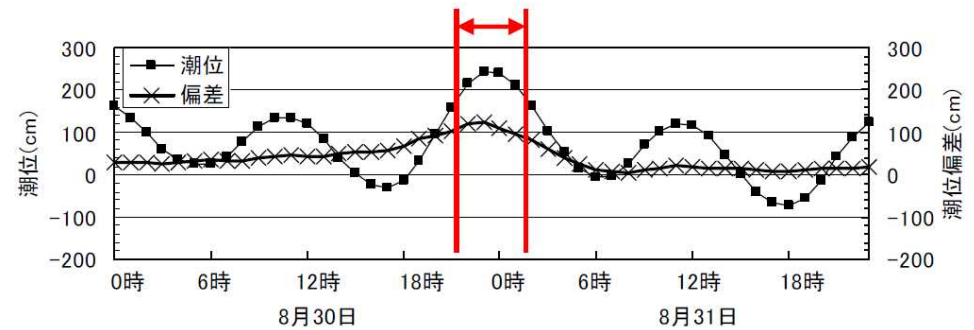
高潮による潮位記録(平成16年 高松高潮災害)

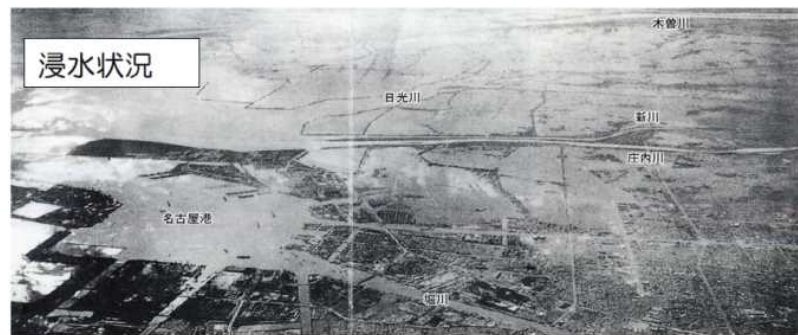
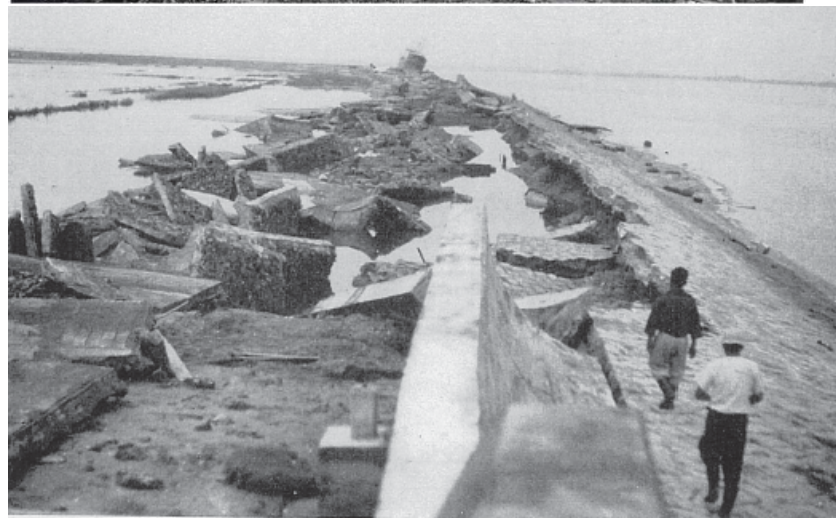
- 昭和34年伊勢湾台風では、伊勢湾周辺地域、とりわけ湾奥部の名古屋市を中心とする臨海低平地を中心に死者、行方不明者5,012人、住家全・半壊177,574戸の甚大な被害が発生。
- 伊勢湾台風による高潮は、伊勢湾全体の海面を1時間近くにわたって2m程度上昇させ、破堤総延長は湾奥部低平地を中心に220箇所33km近くに及んでいる。
- 背後地がゼロメートル地帯であったことから、排水完了までに3ヶ月後の12月下旬まで要した。

海岸堤防の被災状況

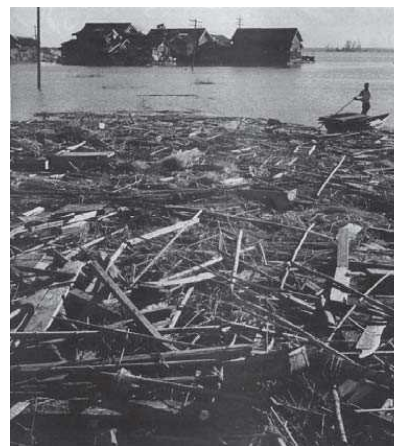
流木による住家への被害状況

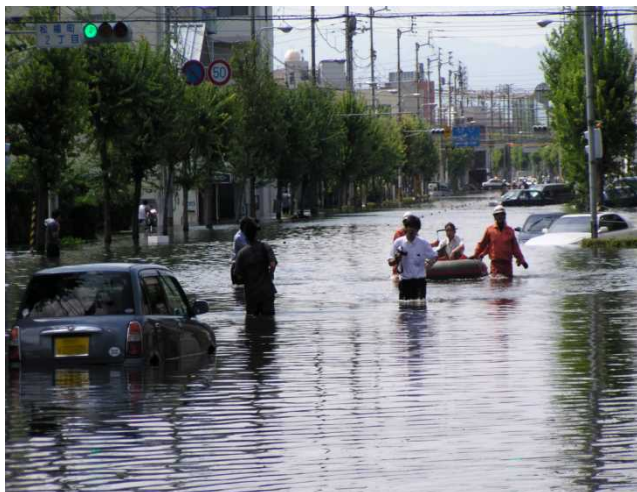
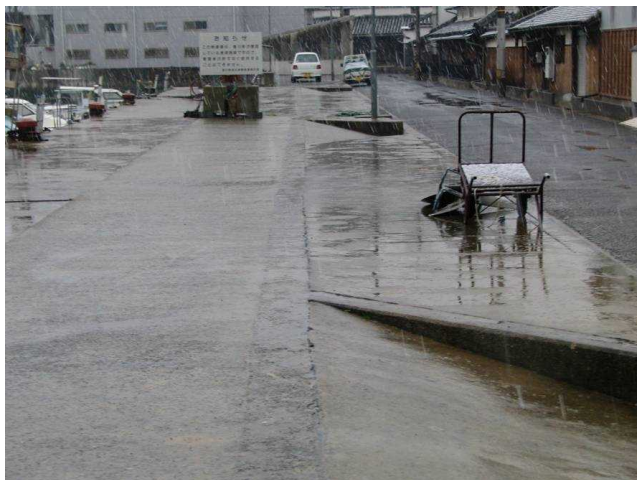
- 潮位が堤防天端等を超え、背後地が広域にわたり浸水する。
- 例えば、平成16年8月、香川県高松市では、台風16号による高潮で潮位が護岸を約70cm程度上回り、960ha、15,651戸の浸水が発生し、死者2名の被害が発生した。

台風16号による高松市内の浸水被害状況

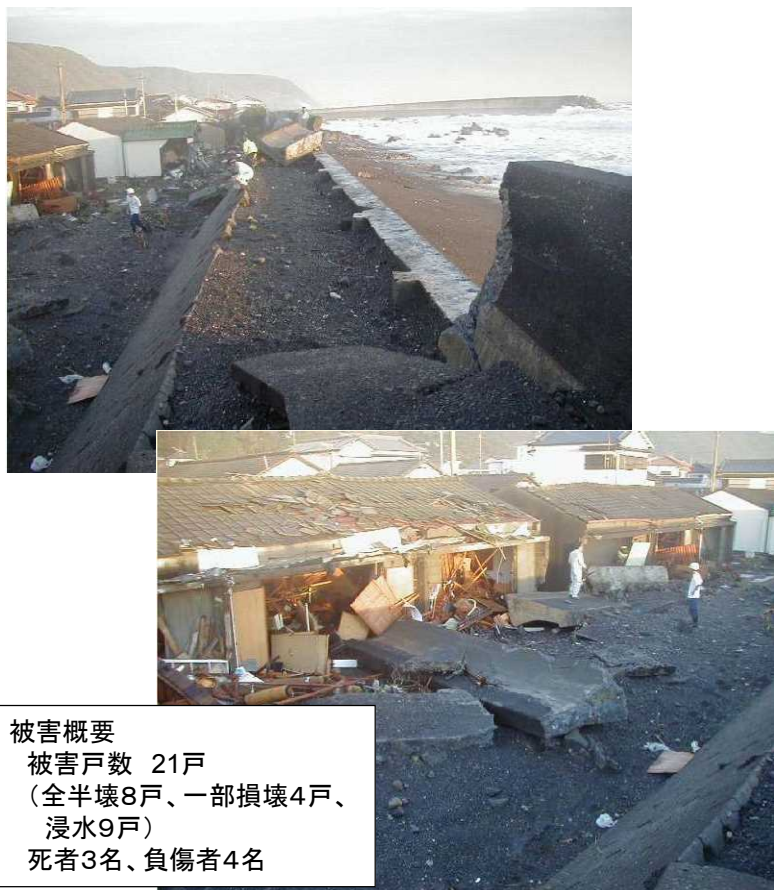
- 潮位は堤防天端等を超えないものの、波が堤防を越え、堤防の一部が損傷するとともに、浸水被害を生じる。
- 例えば、平成16年10月、高知県室戸市では、台風23号により堤防を越波し、堤防が約30mにわたって倒壊するとともに、全壊・半壊家屋8棟、一部損壊4棟、床上・床下浸水9戸、死者3名、負傷者4名の被害が発生した。

台風23号による菜生海岸の被災状況

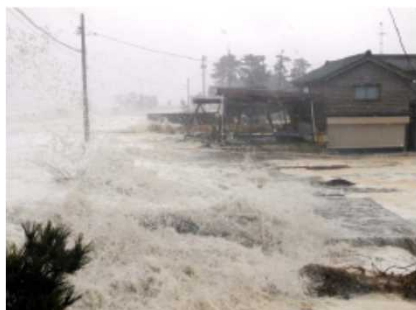
下新川海岸 高波による越波状況
(入善町芦崎地区)

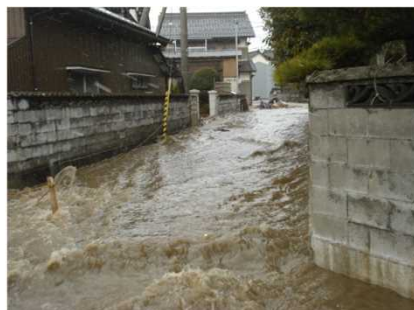
下新川海岸 浸水状況
(入善町芦崎地区)

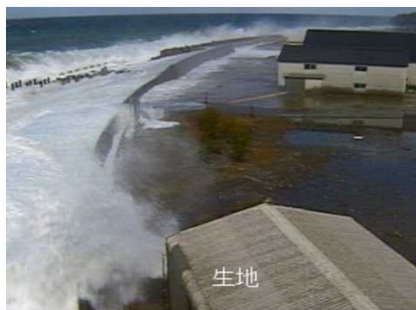
下新川海岸 海岸堤防の越波状況
(黒部市生地地区)

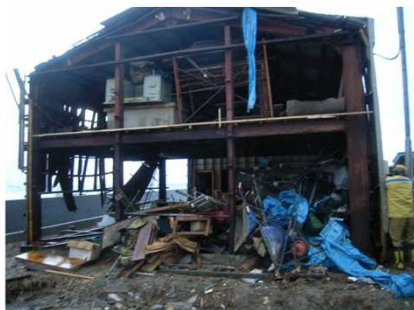
下新川海岸 住家の破壊状況
(黒部市生地地区)

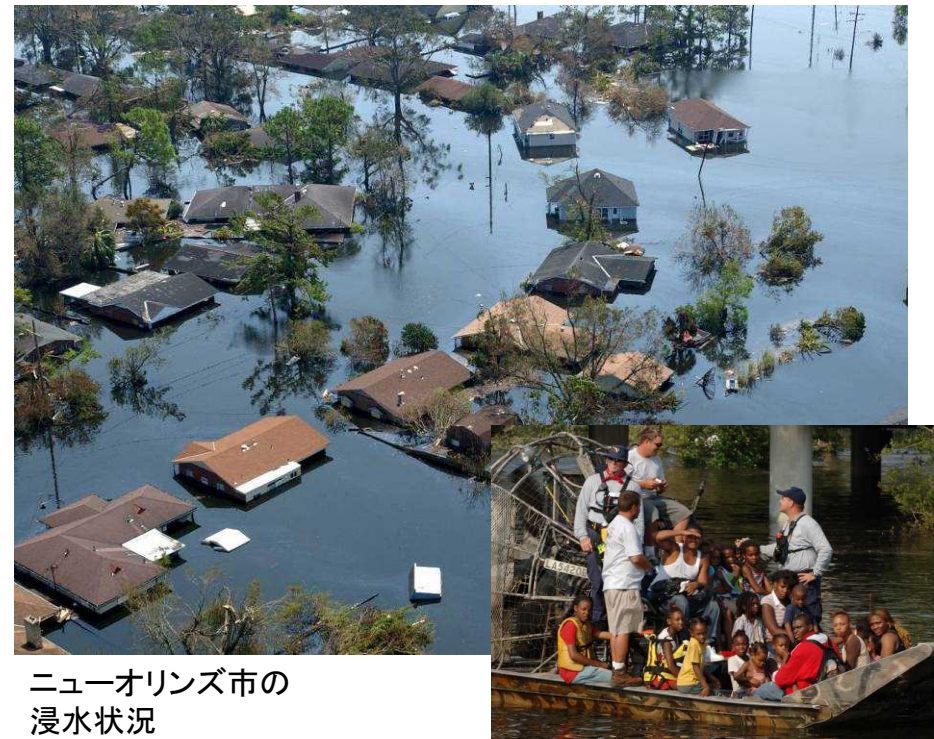
ニューオーリンズ市の
浸水状況

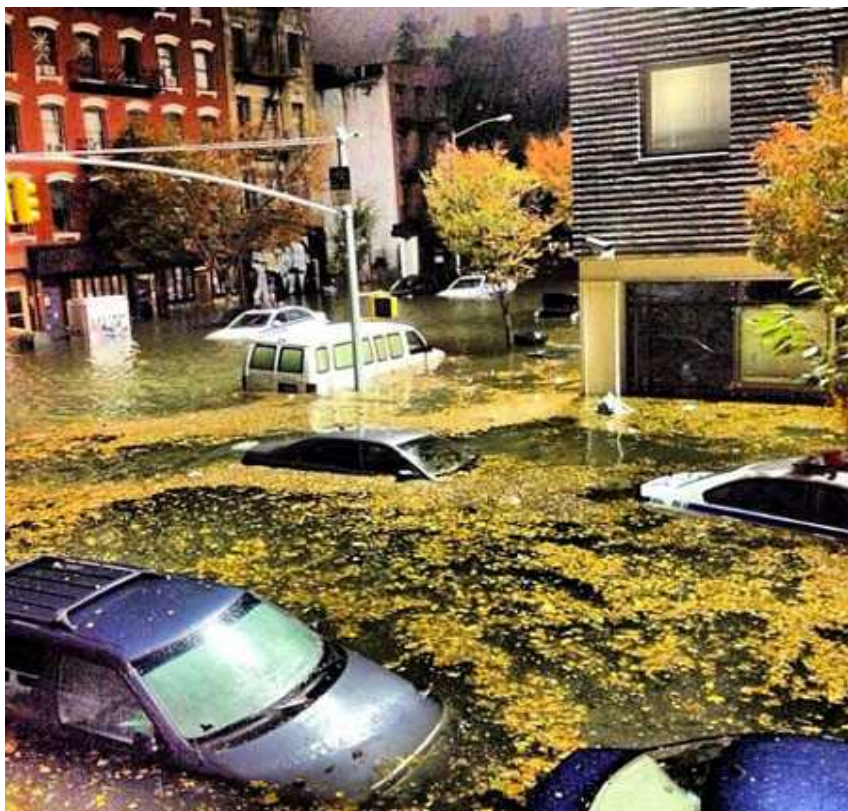
市街地の冠水状況 ©USACE

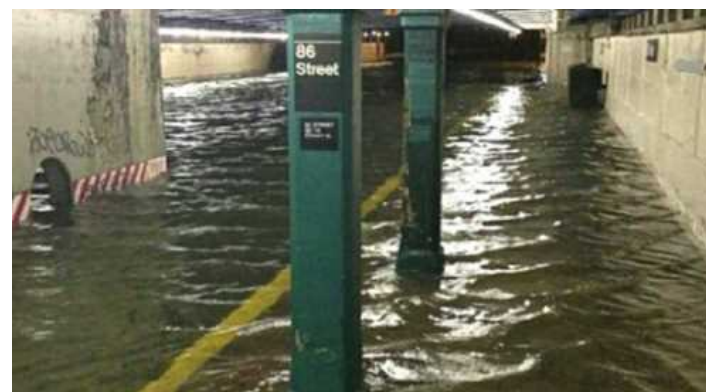
地下鉄86ストリート駅の浸水状況 ©MTA

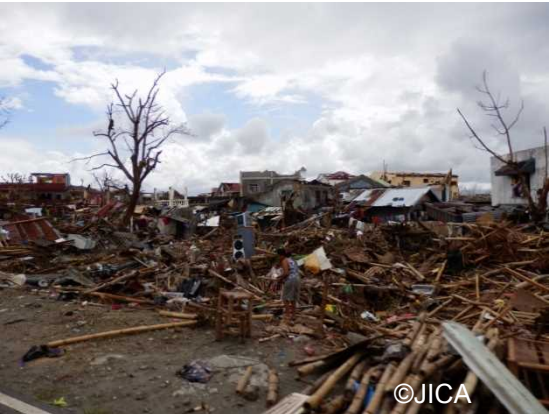
フィリピン東部レイテ州タナワンの被害状況

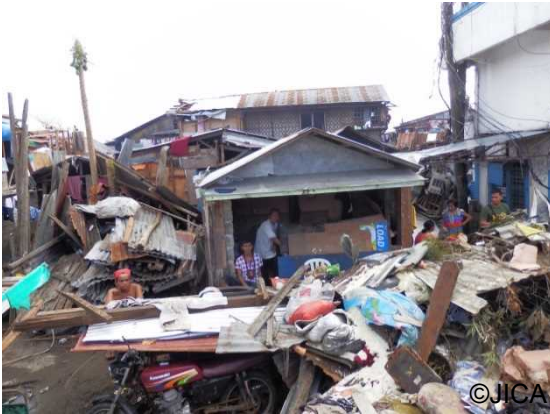
フィリピン東部レイテ州タクロバンの被害状況

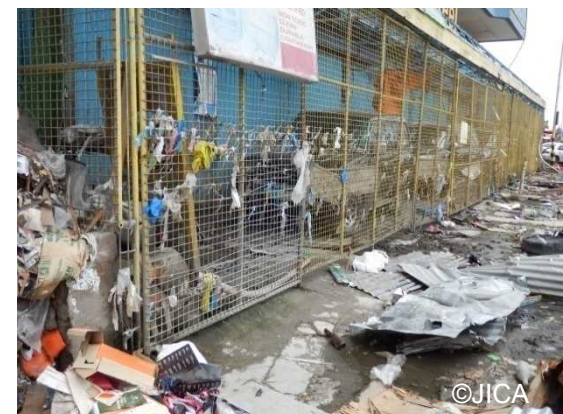
タクロバンの高潮の痕跡

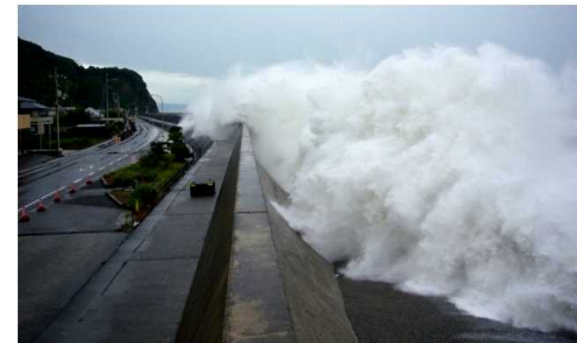
高潮による越波状況(高知海岸)
