# 平成28年8月北海道大雨激甚災害を踏まえた 水防災対策の検討について

平成28年10月28日

# 1. 平成28年8月北海道大雨激甚災害について

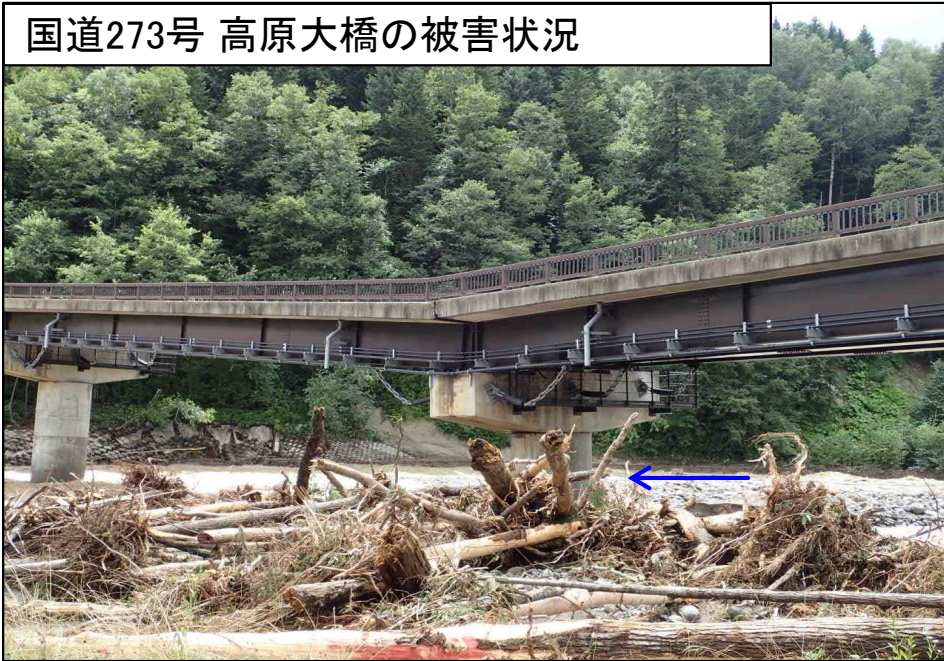
国道273号 高原大橋の被害状況

〔高原大橋(国道273号)〕

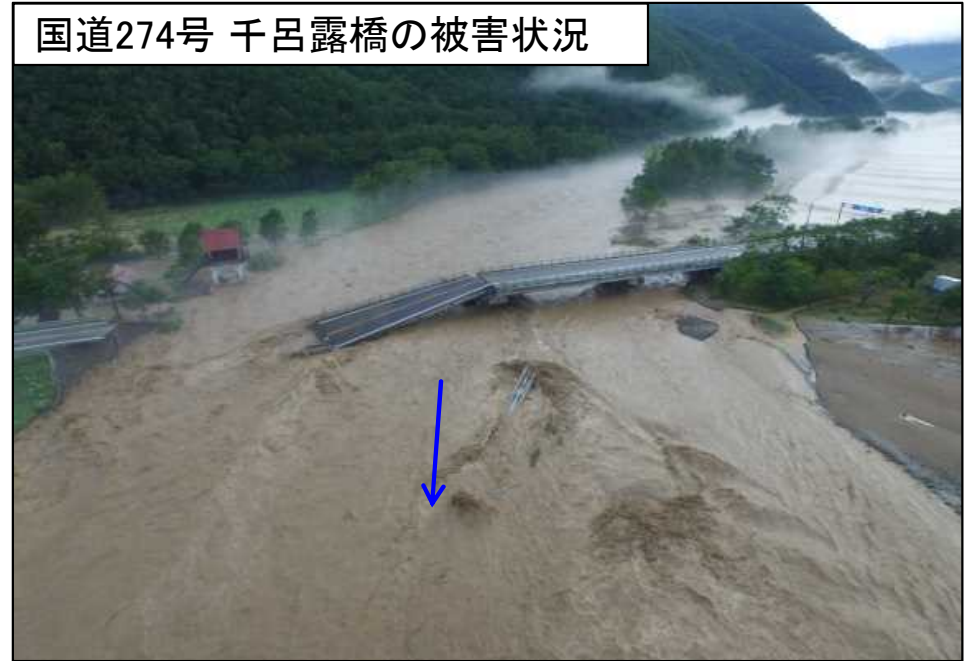
国道274号 千呂露橋の被害状況

〔千呂露橋(国道274号)〕

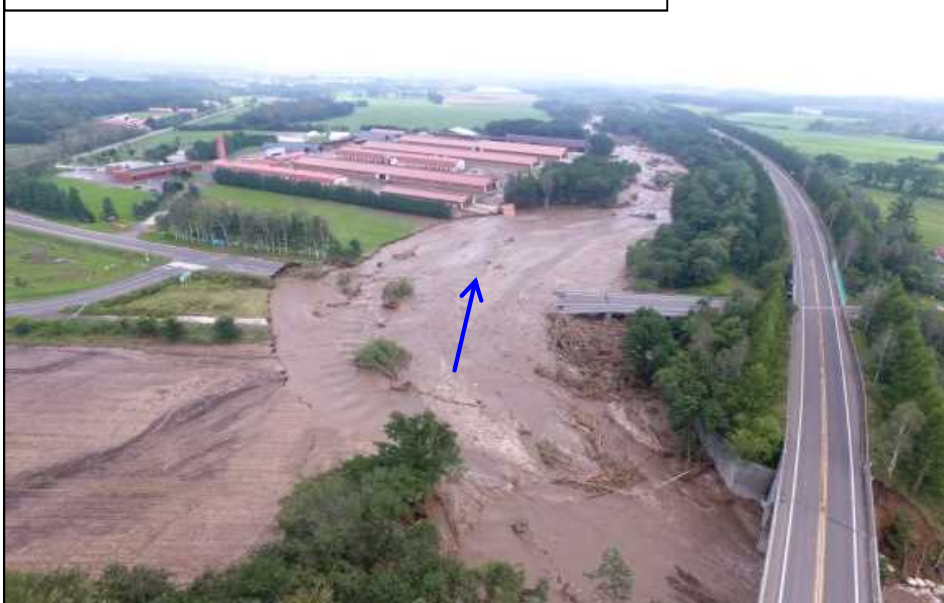
国道38号 小林橋の被害状況

〔小林橋(国道38号)〕

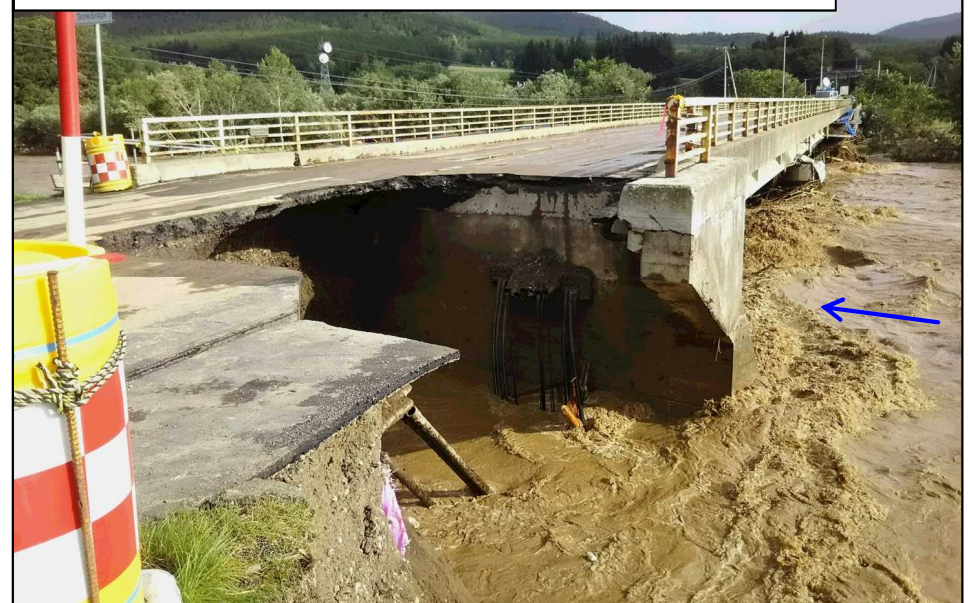
国道38号 太平橋の被害状況

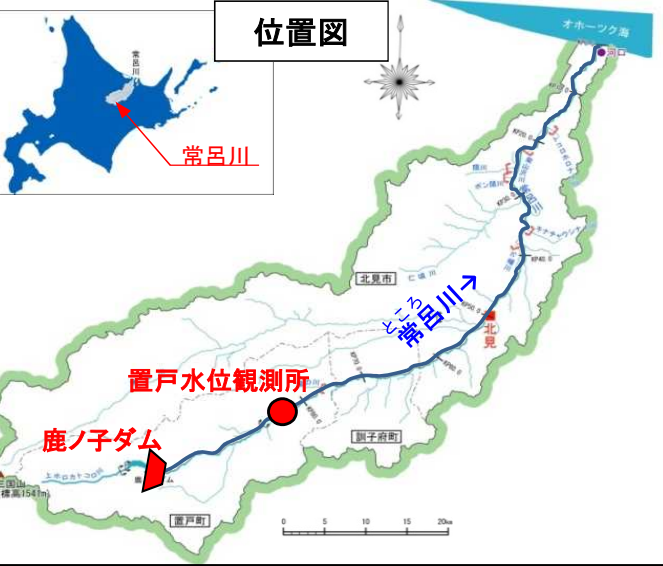
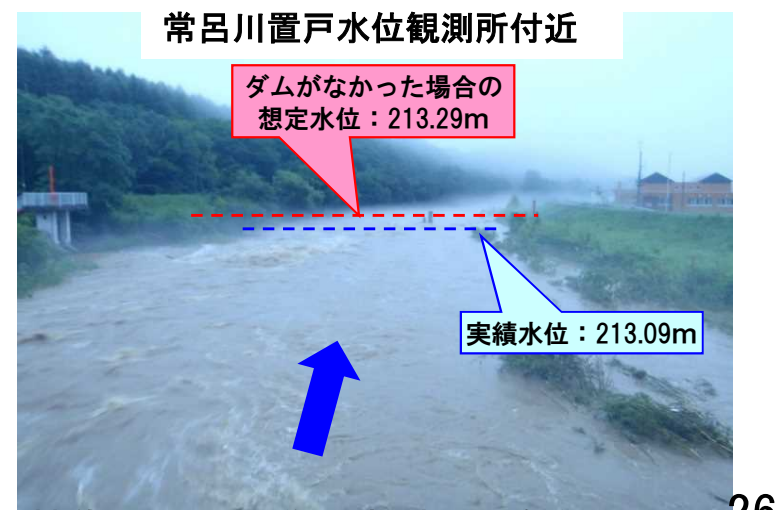
## 鹿ノ子ダムの防災操作

- 平成28年8月台風第9号、第11号に伴う降雨により、鹿ノ子ダムにおいては、**洪水量\***を超える流入量を観測しました。
- 鹿ノ子ダムの防災操作によって下流河川の水位低減を図り、下流の置戸町(置戸水位観測所)では、水位を約0.2m低減させる効果があったものと推測されます。
- 仮にダムが整備されていなければ、**氾濫危険水位\***を上回る出水となったことが想定されます。

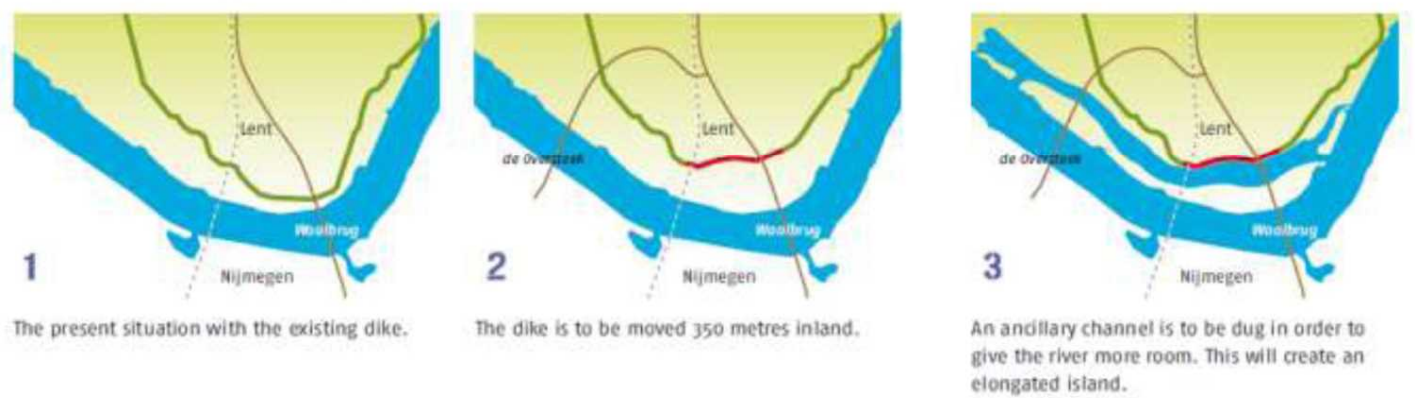
## レント付近のボトルネックとなっている湾曲部で分水路を整備

1 工事実施前

2 350m引堤

3 分水路整備

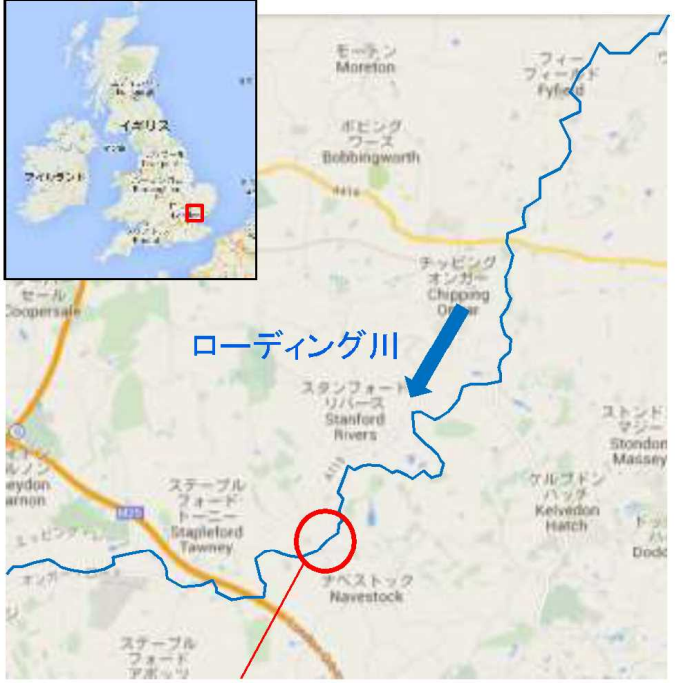
洪水調節池(比高3.75m、延長700mの土堤)

①将来予測(2006年指針※1)をもとに、洪水流量20%増で施設規模を決定

②新たに出された予測値(2011年指針※2)をもとに、最も洪水流量が増大する場合(70%増)でも堤体や洪水吐きが安全であることを確認

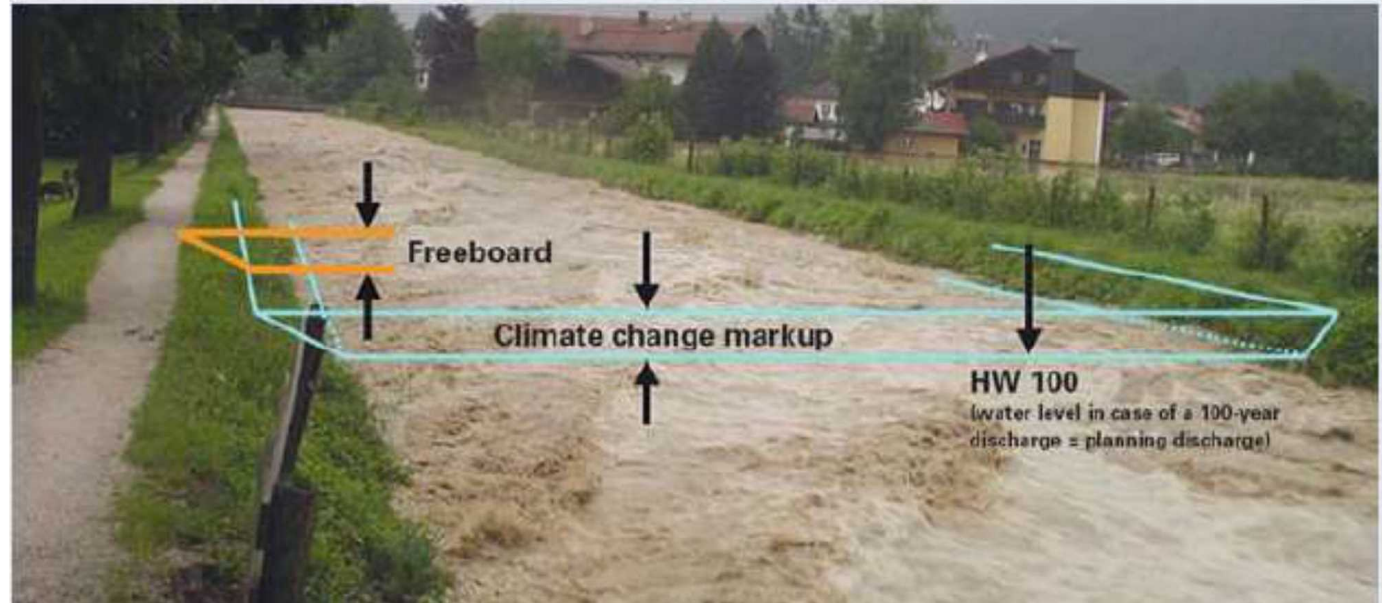
図 100年確率洪水位及び気候変動による水位上昇見込み量概念図  
 ※「Freeboard」は波・風等による水位上昇による越流を防止するためのもの

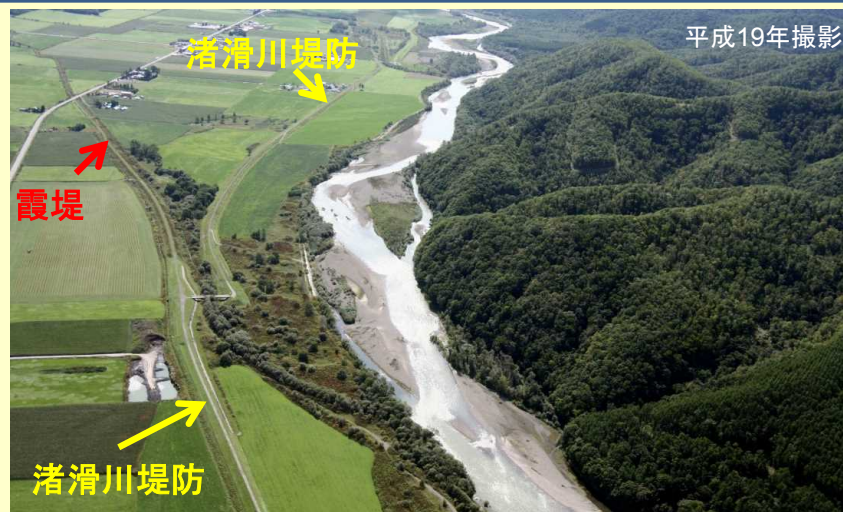
霞堤施工事例(渚滑川)

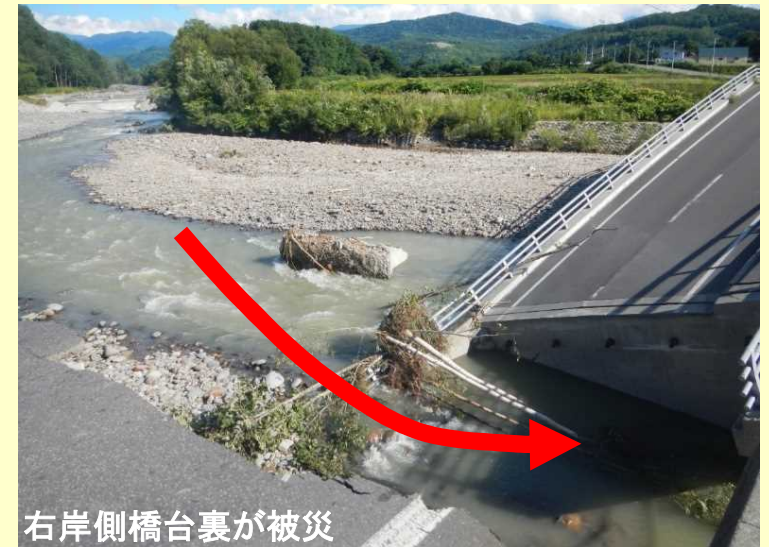
右岸側橋台裏が被災

辺別川九線橋の被災(H28.8出水)
