## 芦田川水系の特徴と課題

# 芦田川水系の現状、特徴及び課題

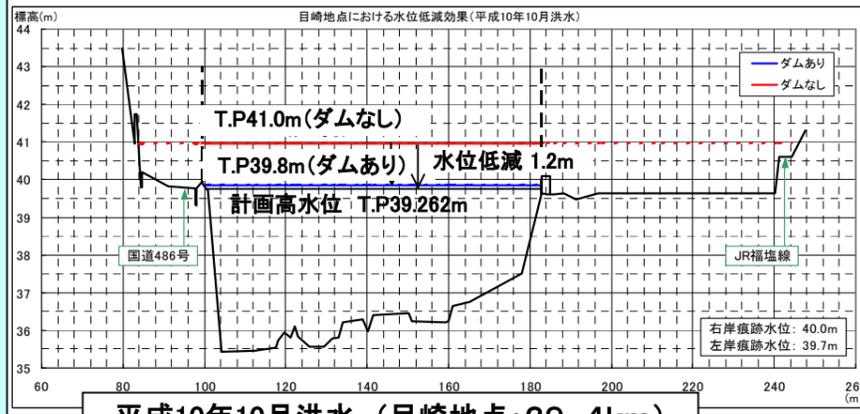
### 八田原ダムの洪水調節の効果

平成10年10月洪水（目崎地点：29.4km）

水位を1.2m下げ氾濫を防止

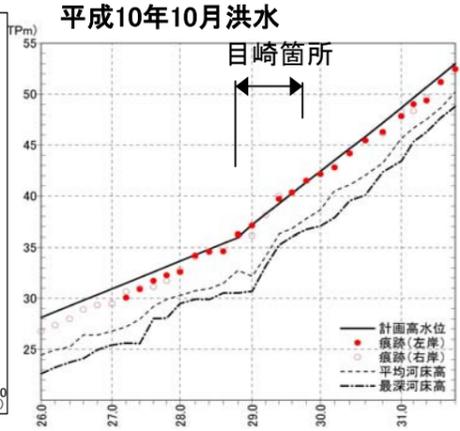
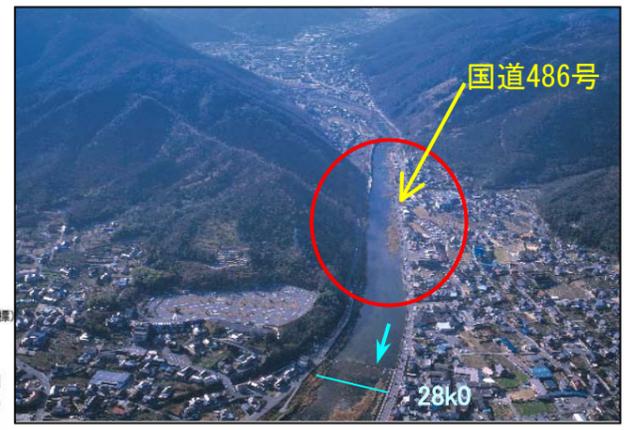
中流部狭隘箇所 目崎箇所

### 狭隘部により計画高水位を超えていた目崎（めさき）箇所

- ・ 堤防整備率は、86%（暫定堤防を含む、H13年度末）  
（直轄管理区間堤防延長80.3kmの内68.7kmが概成）
- ・ 上流部における狭隘箇所の対策が必要
- ・ 河道内の中州・寄州や樹木等の河積の阻害に対する掘削が必要

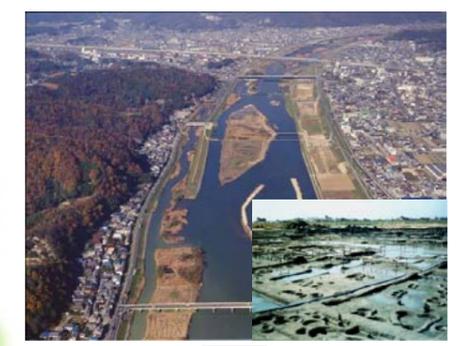
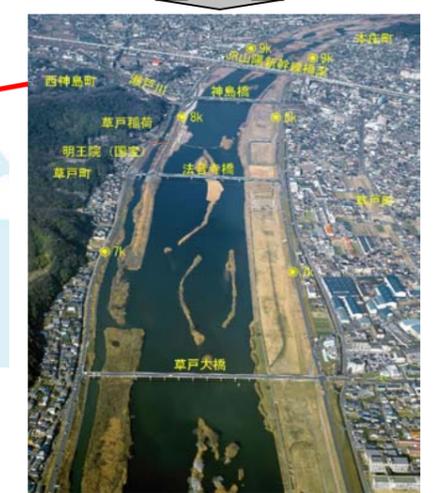
佐波箇所

### 掘削により河積が拡大された地区

草戸千軒遺跡調査後、河道掘削を実施

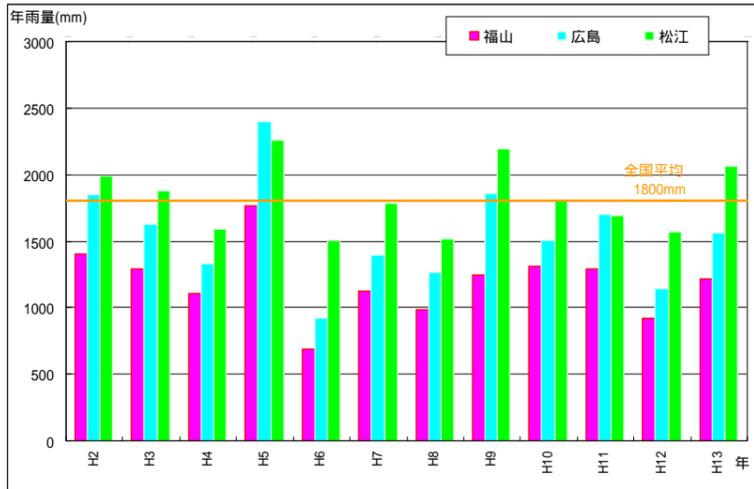
## 芦田川流域の降水量の変遷

芦田川流域は、全国の年間平均降水量と比べ概ね2/3程度

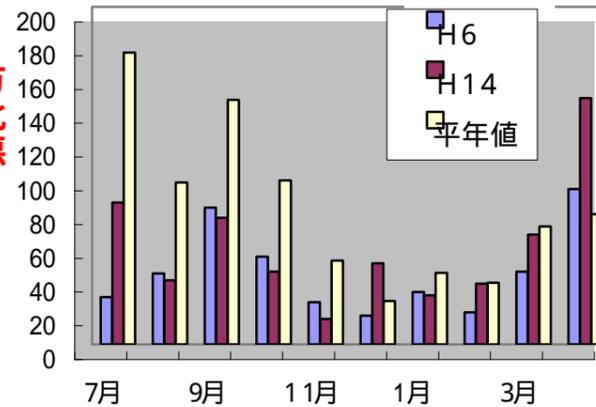
## 平成14年渇水における八田原ダムの効果について

平成14年渇水は、平成6年の列島渇水と同程度の降水量

八田原ダム完成により、利水容量が2,300万m<sup>3</sup>増量

八田原ダム完成により、水道用水の取水制限は回避。その他、工業用水、かんがい用水も取水制限率を大幅に縮小。

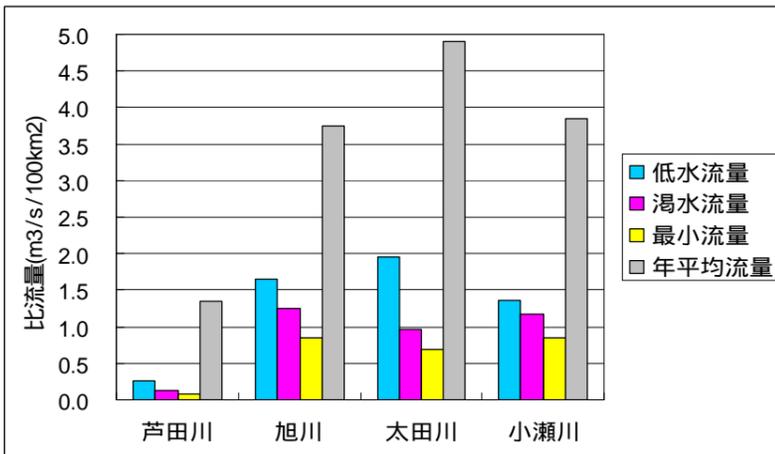
## 中国地方の一級河川と比較した芦田川の流況

芦田川は、中国地方の他の一級水系と比較して最も流況が悪い。

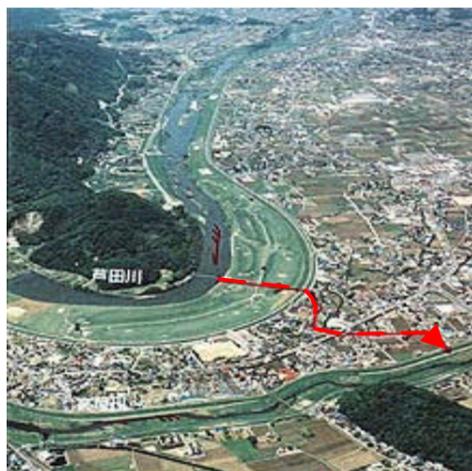
高屋川浄化用水の導入

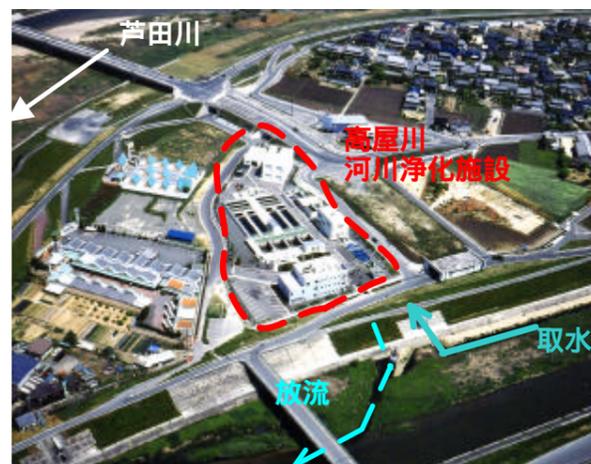
高屋川河川浄化施設

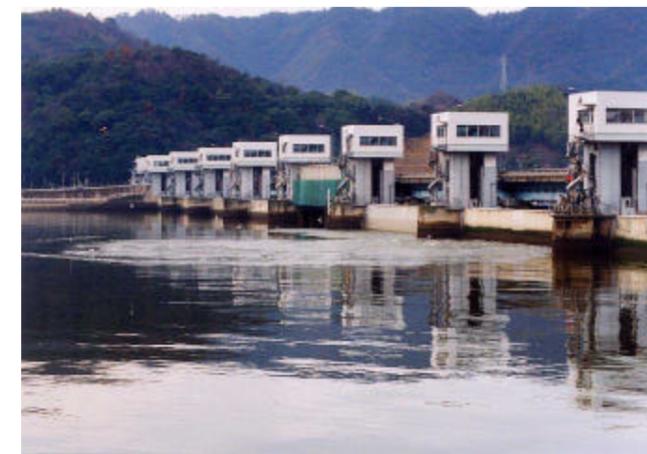
芦田川河口堰の弾力的放流

～芦田川河口堰の弾力的放流とは～  
雨量などの運用条件が揃ったさい、河口堰ゲートを開放して貯水池の水の入れ替えを促進。  
平成13年1月より計19回の弾力的放流がこれまで実施されている。

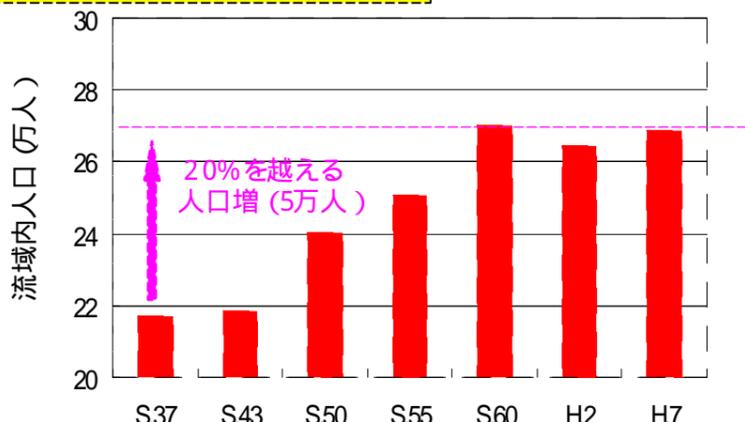
### 芦田川流域内人口の推移

昭和30年代から平成年代にかけて人口が20%以上増加

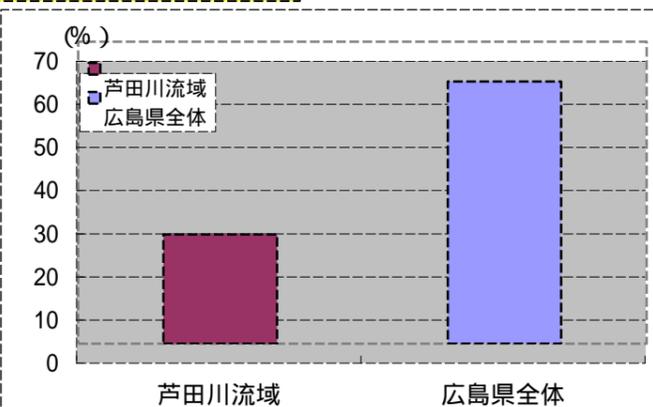
### 低い下水道整備率

依然として低い芦田川流域の下水道整備率

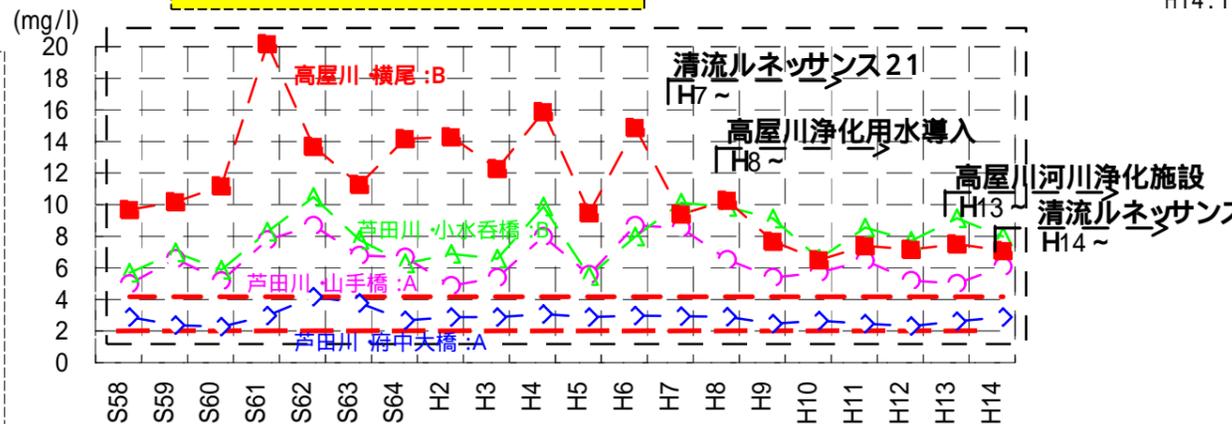
### 芦田川における水質の変遷

- 環境基準B類型 (BOD 3 mg/l)
- 環境基準A類型 (BOD 2 mg/l)

近年は改善傾向にあるが、支川高屋川の汚濁が著しい

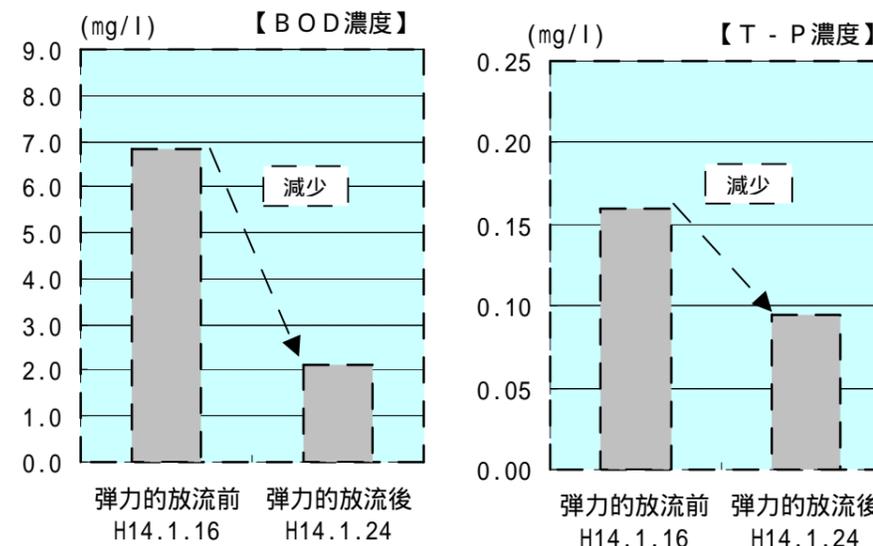
### 芦田川河口堰の弾力的放流の効果

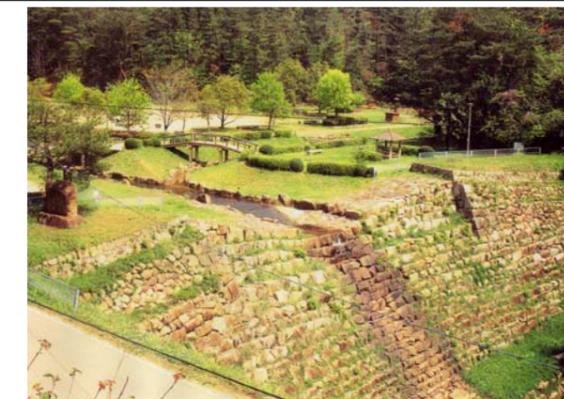
堂々川6番砂留

江戸時代の砂防技術がみられる場所
