高瀬川水系の特徴と課題

現在の微汽水性環境に配慮した治水対策

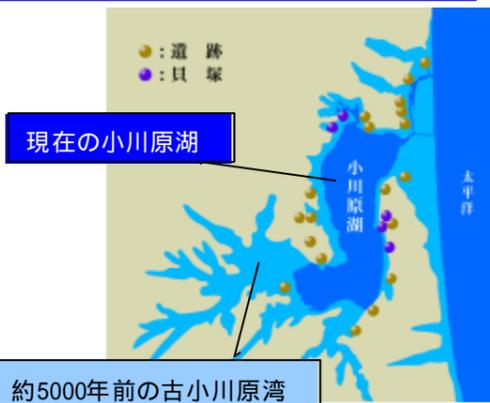
小川原湖は縄文時代後期に形成された海跡湖

現在の小川原湖

約5000年前の古小川原湾

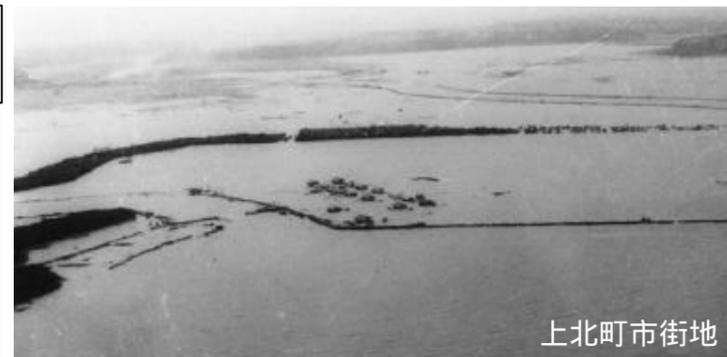
上北町の浸水状況

S33.9洪水
浸水期間：7日間

上北町市街地

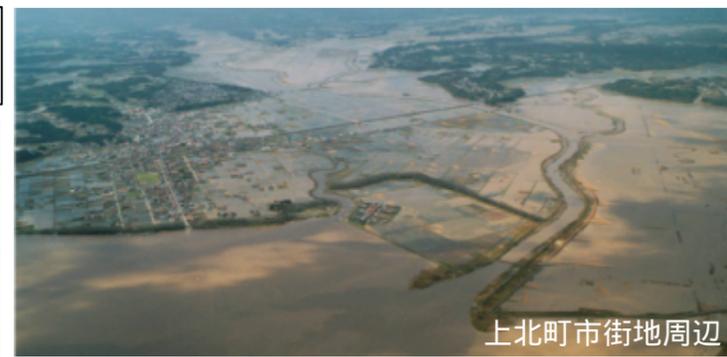
上北町の浸水状況

H2.10洪水
浸水期間：3日間

上北町市街地周辺

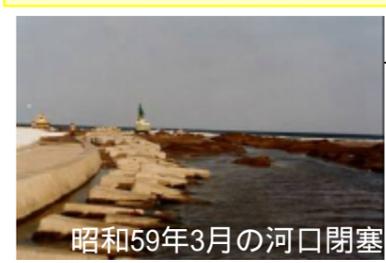
昭和59年3月の河口閉塞

河口閉塞が数年に1回発生

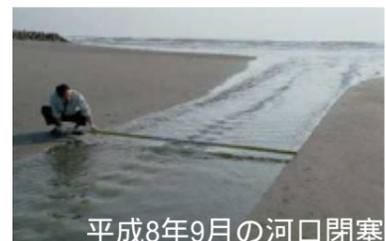
平成28年9月の河口閉塞

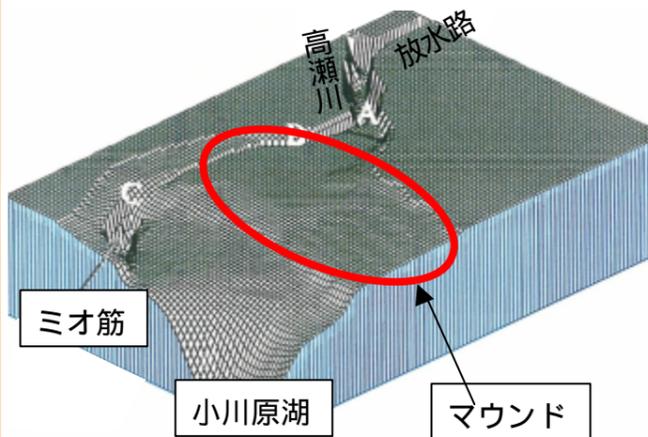
湖口マウンドが塩分遡上を制限

湖口マウンドが、塩分遡上を微妙なバランスで制限し、微汽水環境を形成

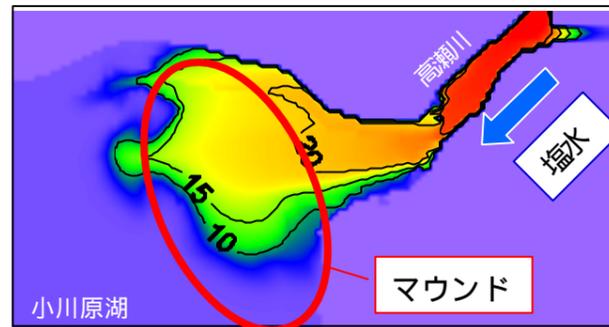
潮位が湖水位より高くなると、塩水が小川原湖に侵入

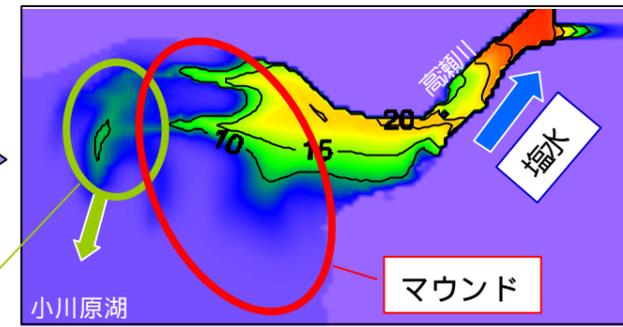
大部分の塩水はマウンドを越えられず、太平洋へ戻る

湖口のマウンドを越えた塩水は、湖底に侵入

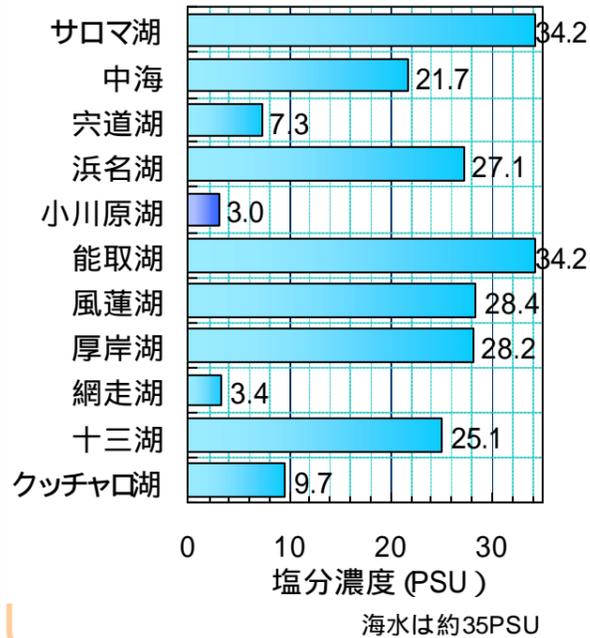
塩分濃度の低い微汽水性の湖

日本主要な汽水湖で最も塩分濃度が低い

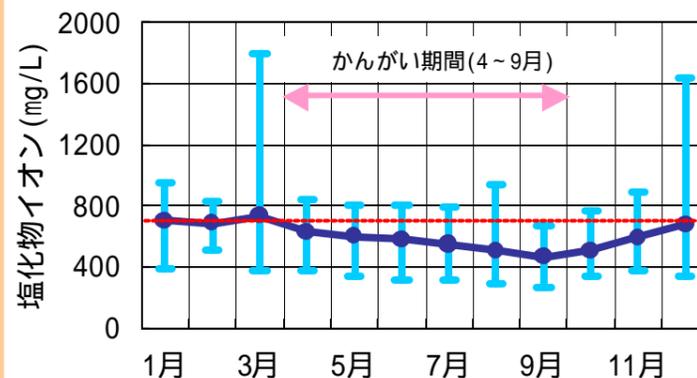
現在の塩分環境は、かんがい用水としての利用限界

小川原湖の塩分は海水の約1/40 (塩化物イオン濃度300~900mg/L)、年平均600mg/L

海水の塩化物イオン濃度は約19,000mg/L

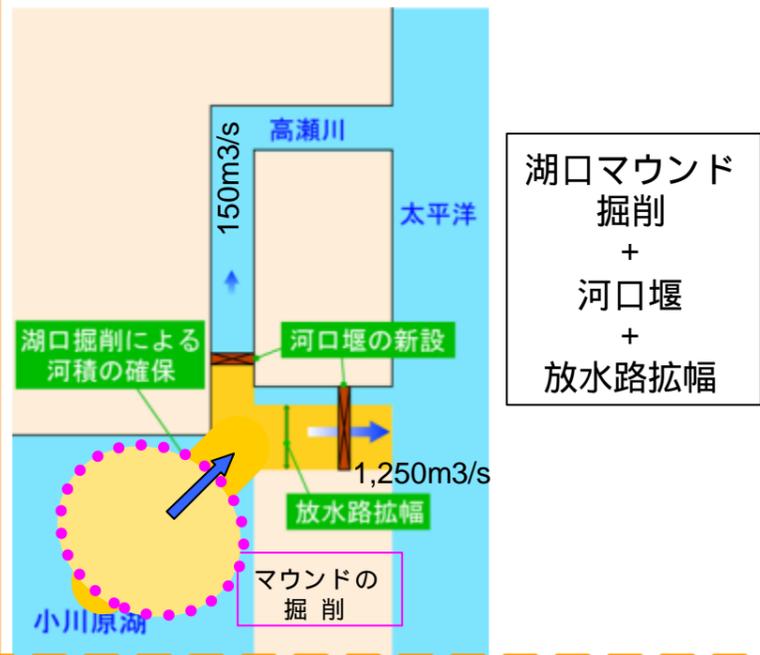
現工事实施基本計画

湖周辺の地盤高、土地利用等から、HWLはT.P+1.7mと設定し、堤防整備は6割程度。T.P+0.5m~1.7mの治水容量7,590万m³を利用しピーク流入量3,100m³/sの洪水を湖水位HWLに抑えるために放水路を新たに設置。

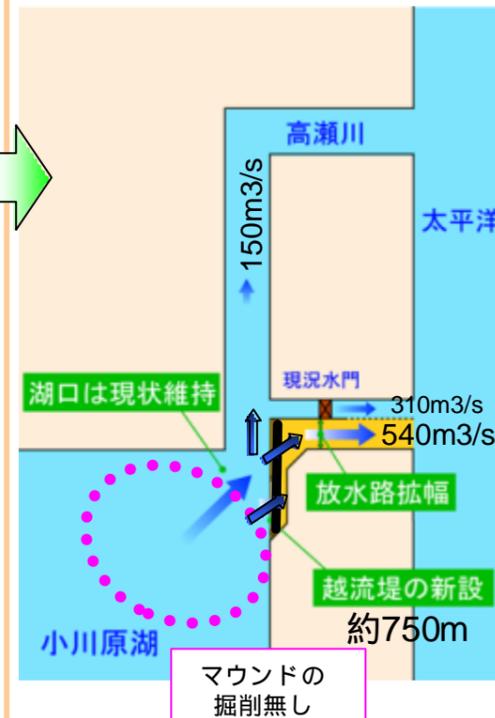
マウンドを掘削しないで、幅をもった越流堤の設置により湖水位を下げる方式への変更

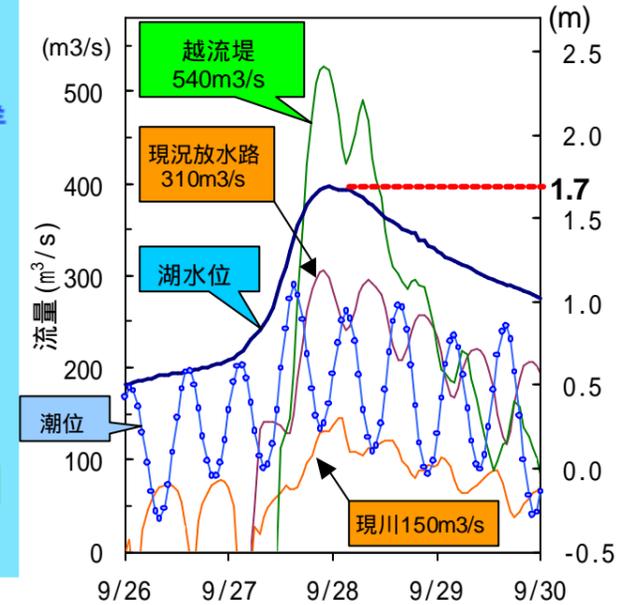
越流堤 + 放水路拡幅

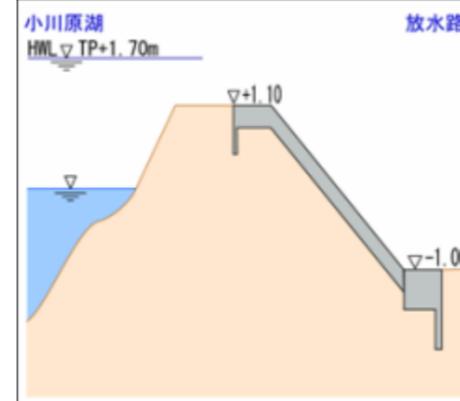
越流堤断面 平水時

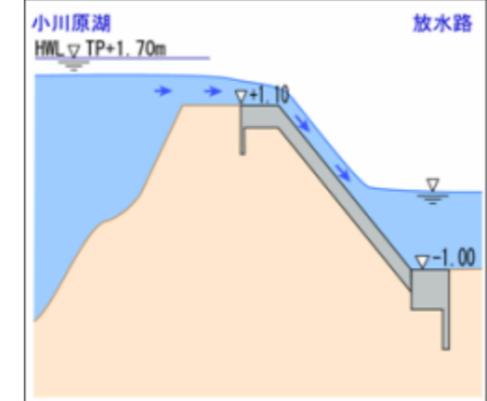
越流堤断面 洪水時

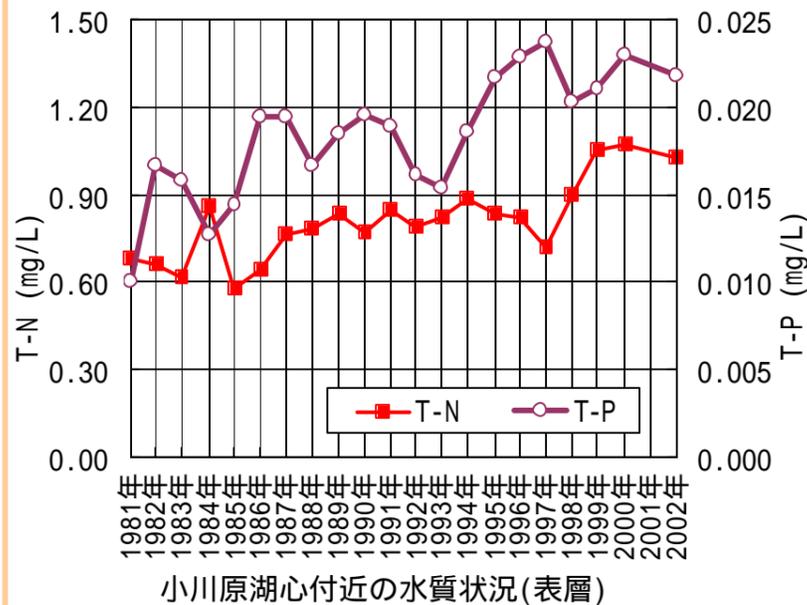
悪化しつつある水質

- ・ヨシ原等の植生浄化
- ・流域における下水道等の整備
(下水道普及率H10:29% H15:54%)
(整備目標: H22年100%)
- ・「小川原湖広域EMまちづくり協議会」による水質改善
