# 久慈川水系河川整備基本方針

土砂管理等に関する資料（案）

平成 2 0 年 1 月 1 8 日

国土交通省河川局

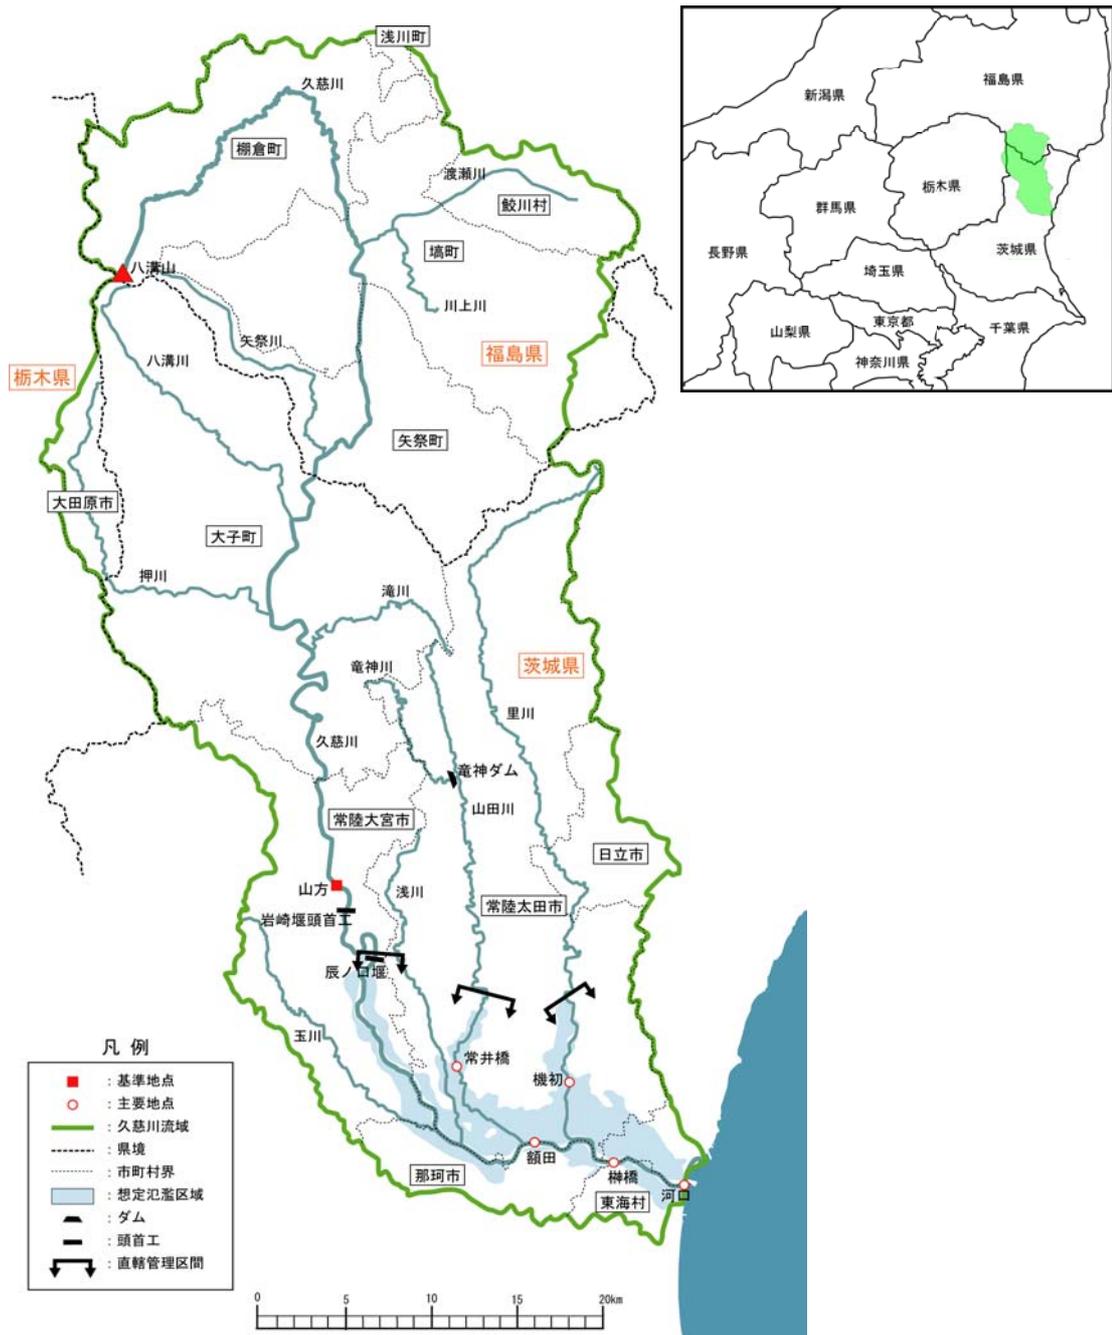
図 1-1 久慈川流域図

流域の地形は、上流部において八溝山地と阿武隈山地に囲まれた源流渓谷と谷底平野が形成されその中央部を流下する。中流部において八溝山地と阿武隈山地に挟まれた山間渓谷地形をなし、山間狭窄部を蛇行しながら流下する。下流部において那珂台地と阿武隈山地の丘陵地の間に形成される沖積平野を緩やかに流れ太平洋に注ぐ。

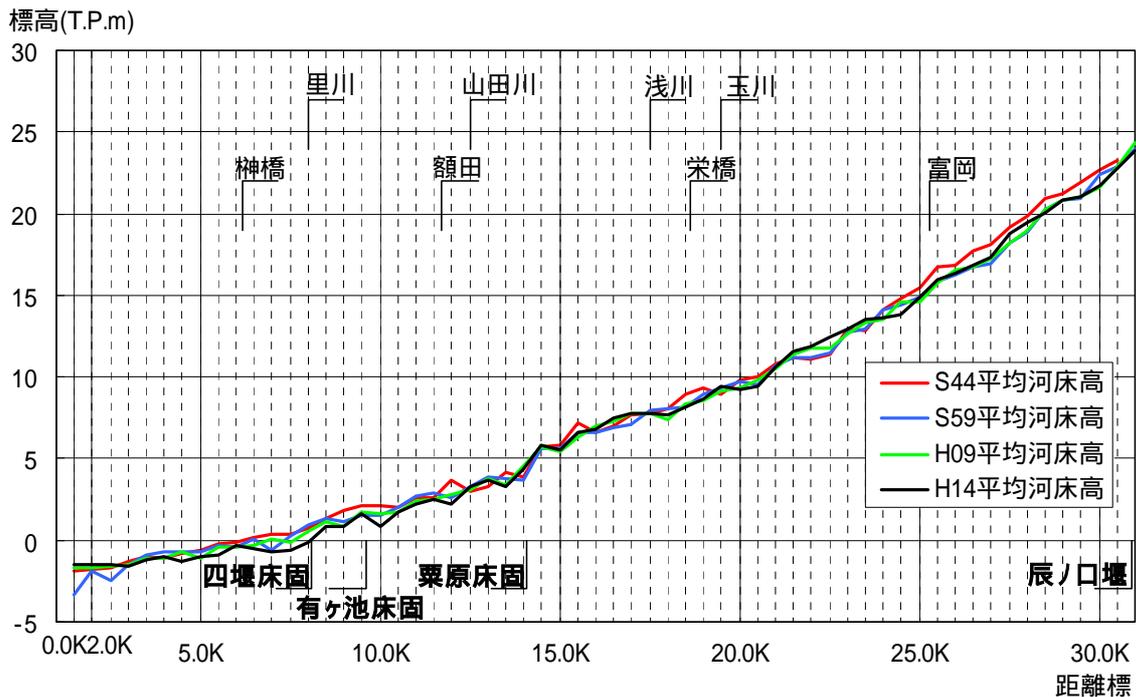
図 2-2 低水路平均河床高縦断図

昭和44年～昭和59年にかけては、昭和57年度まで5k下流及び12k～31kで砂利採取が行われており、全川で平均河床高は低下傾向にあった。

昭和59年～平成9年にかけては、昭和58年度以降上流部の砂利採取が禁止され、また3k下流の砂利採取も平成3年度以降中止された。このため、平成9年以降、平均河床高は概ね全川にかけて大きく変化していない。

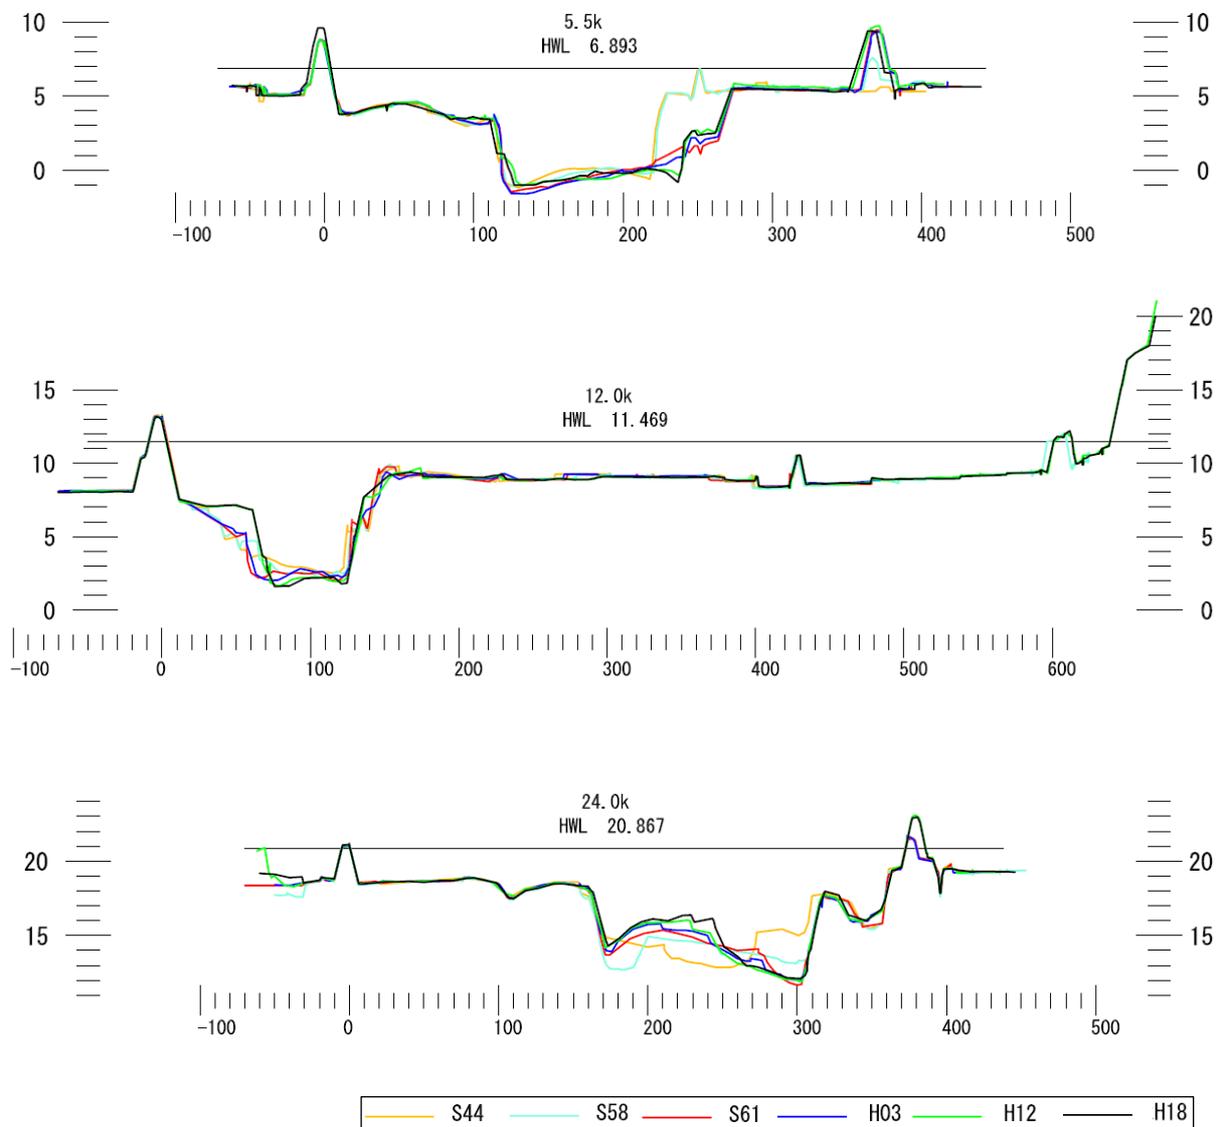
図 2-7 経年変化横断図

代表断面における横断形状の経年変化を図2-7に示す。

昭和44年度～昭和59年度にかけては、5k下流及び12k～31kで砂利採取が行われており、全川で平均河床高は低下傾向にあった。

昭和59年度～平成9年度にかけては、昭和58年度以降上流部の砂利採取が禁止され、また3k下流の砂利採取も平成3年度以降中止されたことから、平成12年度以降、横断形状に大きな変化はない。なお、図2-8の辰ノ口下流の24k周辺の上流部については、砂州の移動等により横断形状は年によって変動しているが、長期的な観点からは安定しており、動的平衡の状態にあるものと考えられる。

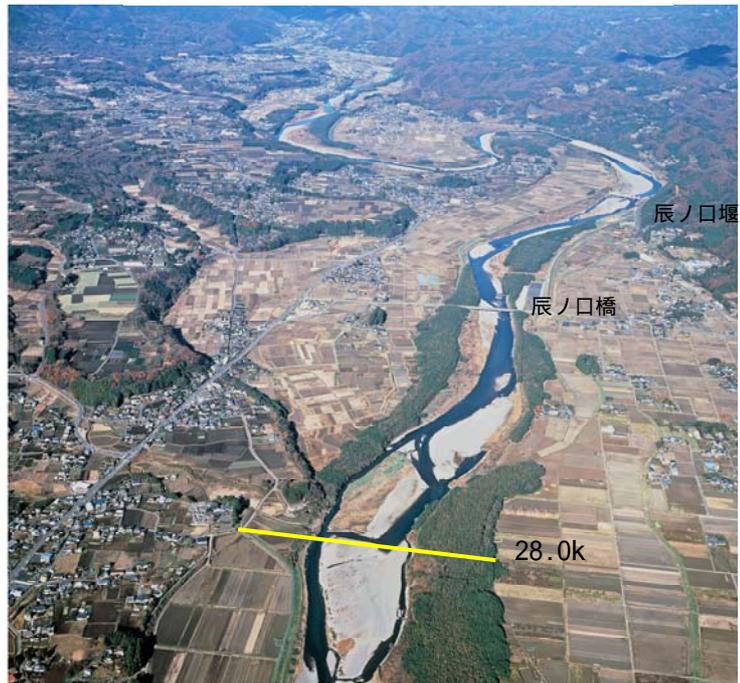
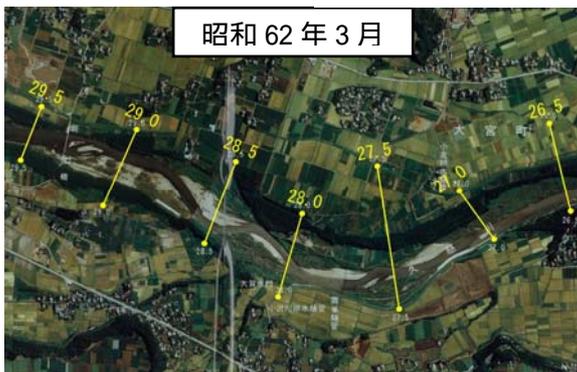
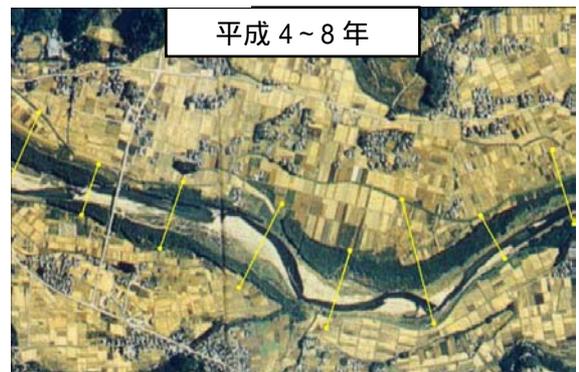
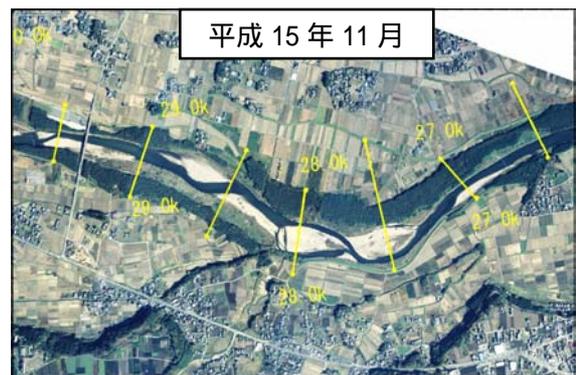
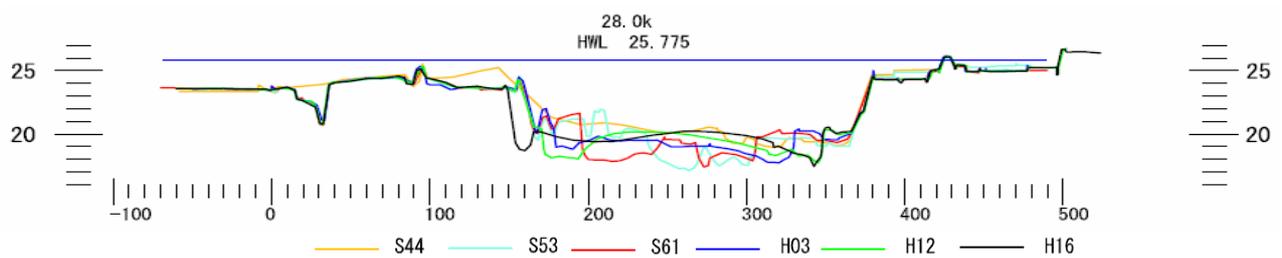
図2-8 28.0k付近の河床の変動状況(動的平衡状況)

< 久慈川斜め写真(平成 18 年 12 月) >

< 久慈川河道の変遷(28.0k 付近) >

< 28.0k 横断面形状の経年変化 >
