# 仁淀川水系河川整備基本方針

土砂管理等に関する資料（案）

国土交通省河川局

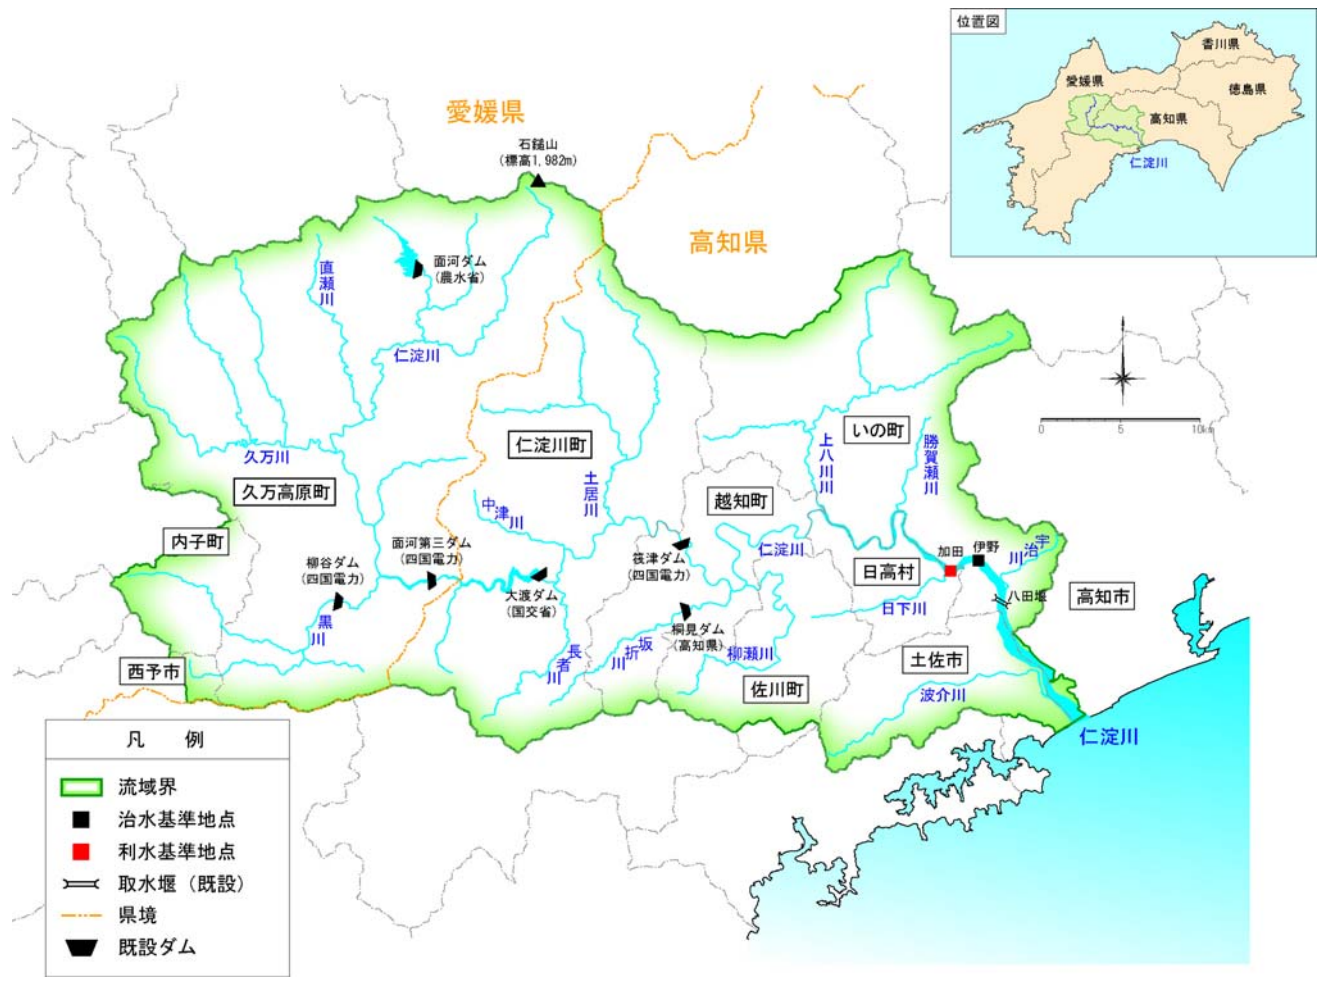
図 1－1 仁淀川水系流域図

仁淀川は、その源を愛媛県上浮穴郡久万高原町の石鎚山（標高 1,982m）に発し、久万高原町内の山間地を久万川等の支川を合わせつつ南西に流れ、その後、流れを東に変えて高知県に入り、上八川川等を合わせ蛇行しながら山間部を流下した後、いの町加田付近で再び南東に向きを変え平地部に出て、日下川・宇治川・波介川を合わせ、太平洋に注ぐ、幹川流路延長 124km、流域面積 1,560km<sup>2</sup> の一級河川である。

流域の地形は、河口近くまで山地がせまり、中上流域では山間部を仁淀川が流れる。下流域では、東西から合流する日下川、宇治川、波介川等の支川沿や旧河道沿等に細長く高岡、弘岡平野等が形成され、土佐市・いの町等の主要な市街地が位置する。これら支川の河床勾配は極めて緩く、沿川の平地は、本川から離れるにしたがい地盤が低くなる地形であるため、古くから氾濫による水害に悩まされてきた。現在までに、本川堤防の整備により本川の外水氾濫が防止され、支川改修や日下川放水路、新宇治川放水路等の地下放水路、さらに排水機場等内水排除施設が整備されており、その効果は発揮されているものの、支川氾濫等による浸水被害を解消するまでには至っていない。

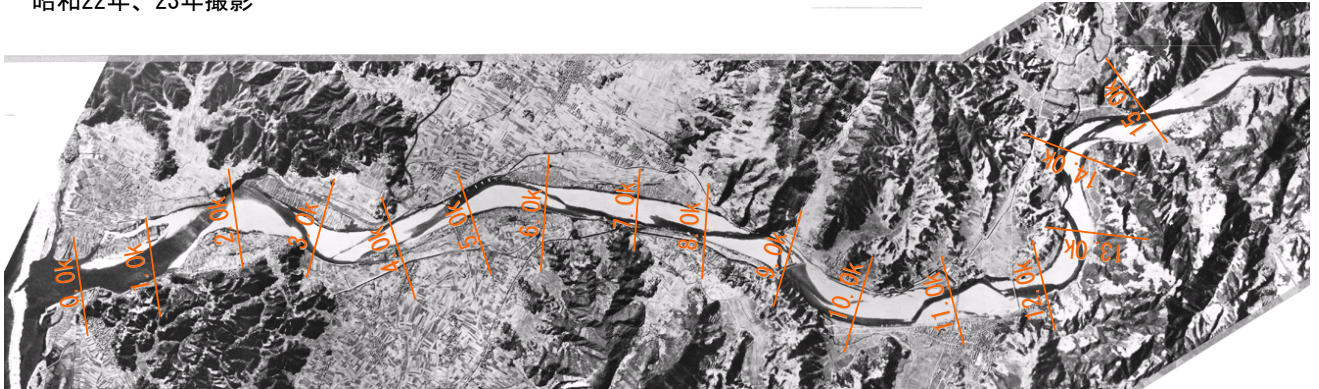
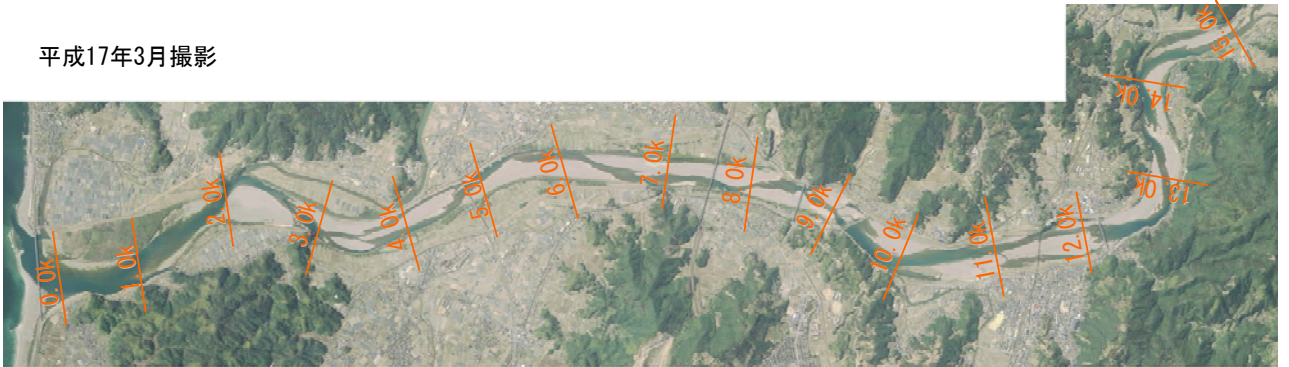
図 2 - 6 空中写真比較

図2-5は、みお筋の経年変化である。仁淀川直轄管理区間内には、ゆったりと蛇行を繰り返すみお筋が形成され、10箇所の水衝部が存在する。みお筋および水衝部の位置は、図2-5、2-6からも分かるように変化はほとんどない。水衝部は、5km付近の右岸側に形成される水衝部を除く9箇所はいずれも山付け部にあたり、河床洗掘による堤防への影響は低い。

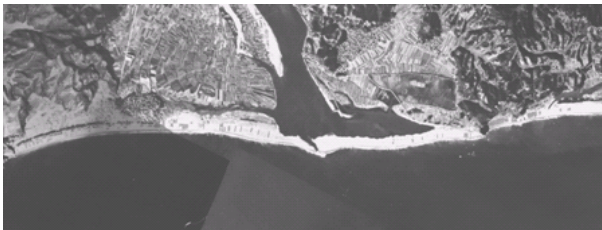
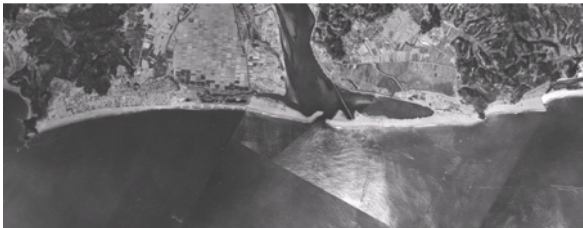
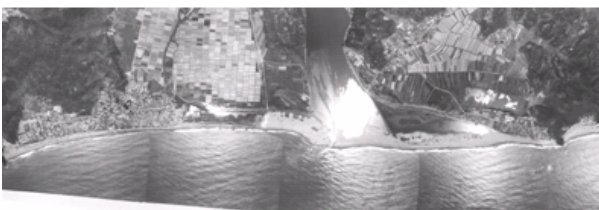
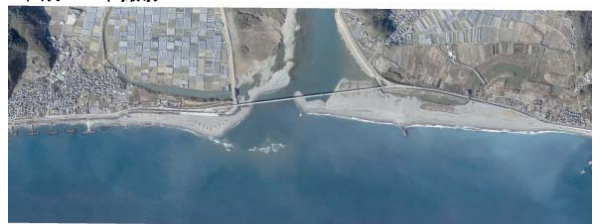
図 2 - 6 河口の経年変化

河口砂州の開口部は、S22年は砂州が発達しており、S55年は左岸開口、H18年には右岸開口と経年的に変化している。

仁淀川の河口砂州は、上流部からの流出土砂が堆積することで発達するのではなく、汀線に直角方向の波を受ける河口であることから、流出土砂が波浪により運ばれ堆積したことによって発達しているものと考えられる。

そのため、流量が少ないときは河口が閉塞しやすく、平成17年に3回、平成18年に2回と近年において河口閉塞が発生しており、河口部右岸支川である新堀川の排水不良の解消及び魚類の遡上等に配慮し、河口砂州の開削を実施している。

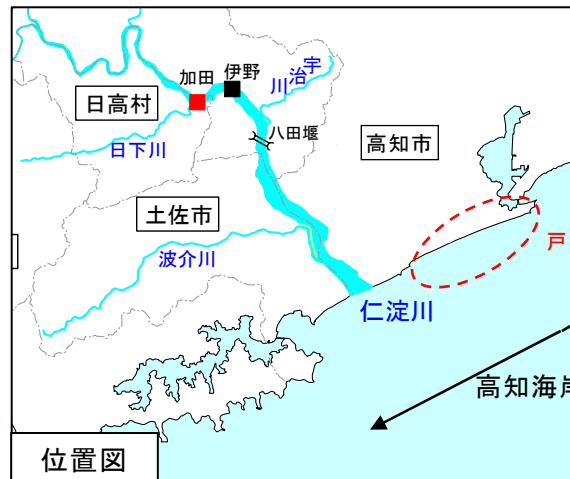
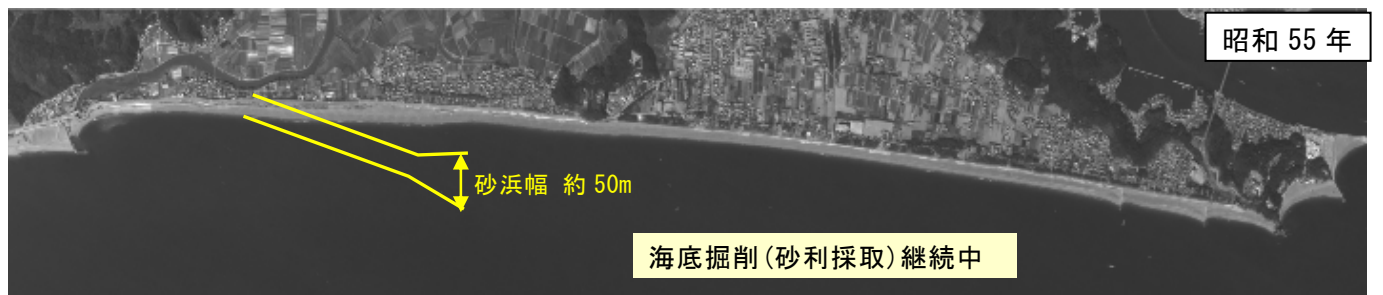
図 3 - 3 高知海岸の形状経年変化(戸原・長浜地区)

仁淀川河口部及び両岸域に広がる高知海岸は、かつて豊かな砂浜が広がる白砂青松の海岸であったが、昭和 21 年の南海大地震による地盤沈下やその後の海底掘削(砂利採取)などにより海岸侵食を受け海浜は減少傾向である。近年も減少傾向ではあるが、突堤や離岸堤を設置するなど海浜の侵食防止に努めている。
