小丸川水系河川整備基本方針

土砂管理等に関する資料

令和5年7月24日

国土交通省 水管理・国土保全局

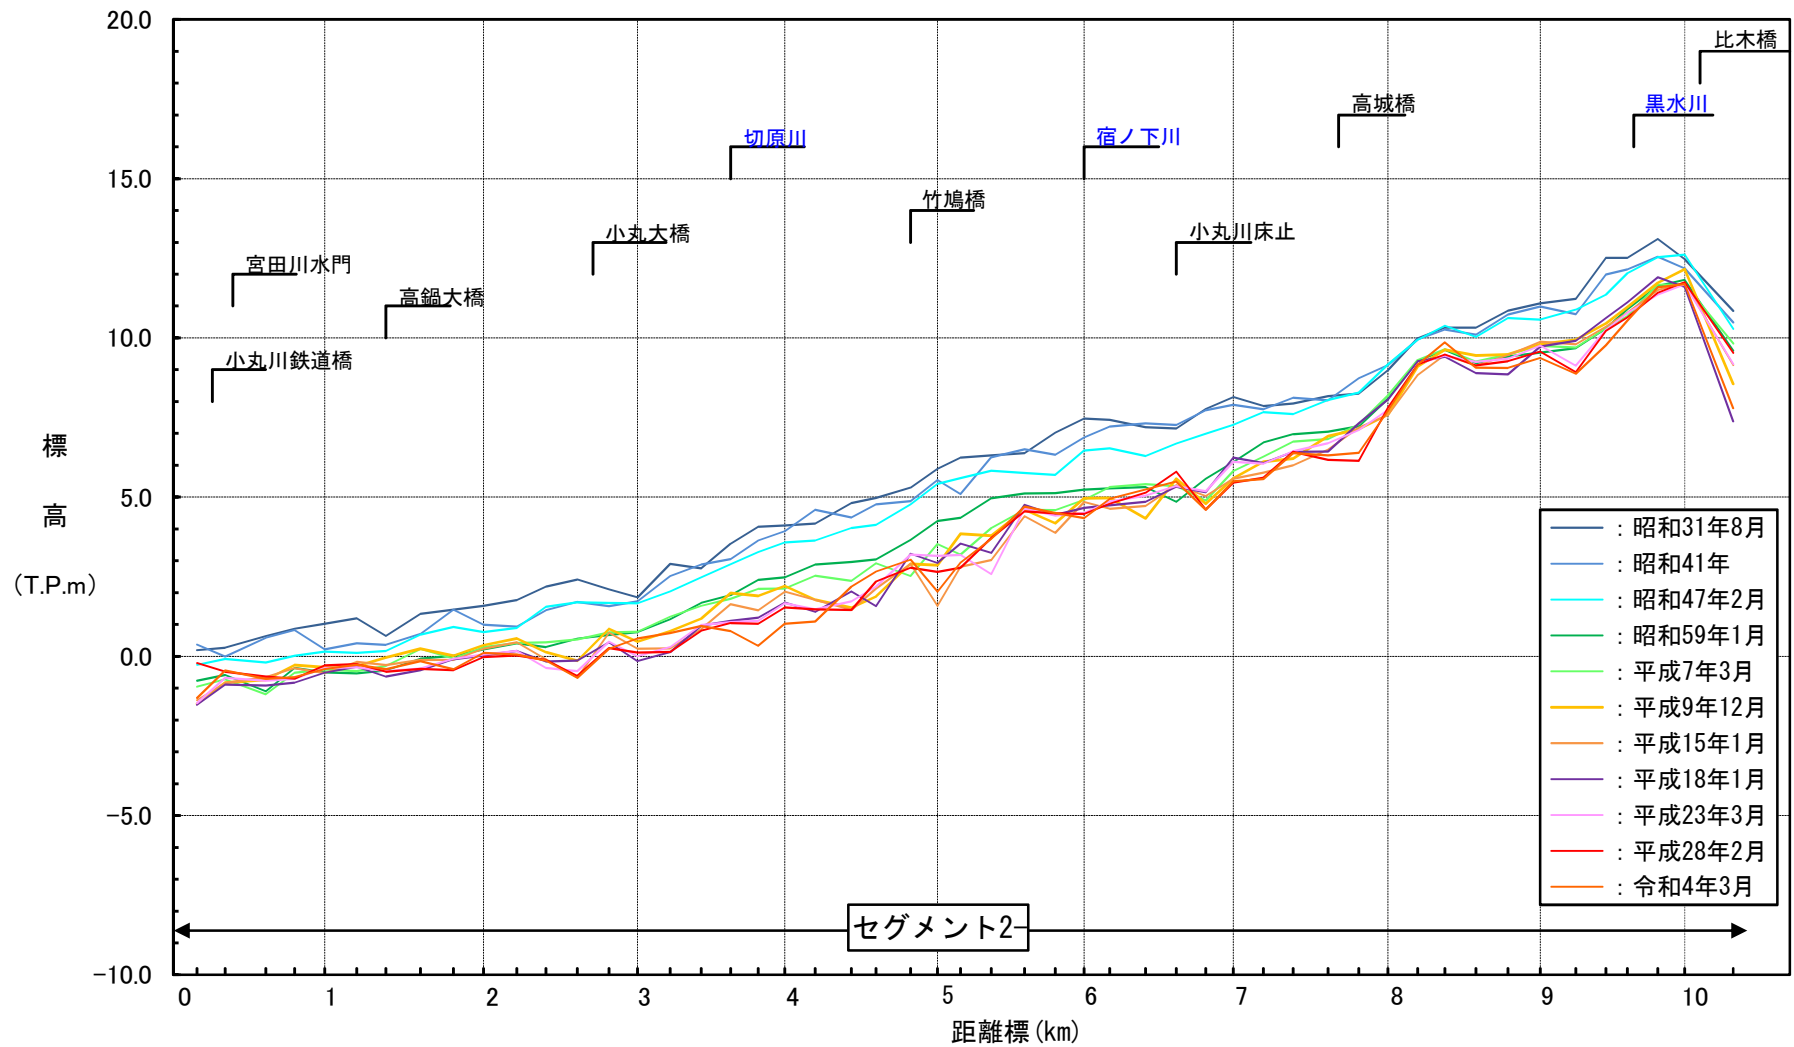
図 2-2 小丸川平均河床高縦断図 (昭和 31 年 (1956 年) ~令和 4 年 (2022 年))

小丸川水系における平均河床高縦断経年変化図を図 2-2 に示す。

前項 2.1 でも整理したとおり河床の変動量は河川改修や砂利採取等の影響による変化が確認される。ただし、近年の全川的な河床高の縦断的な変化は、水衝部等における局所的な深掘れ等を除いて、ほぼ安定傾向にあるものといえる。

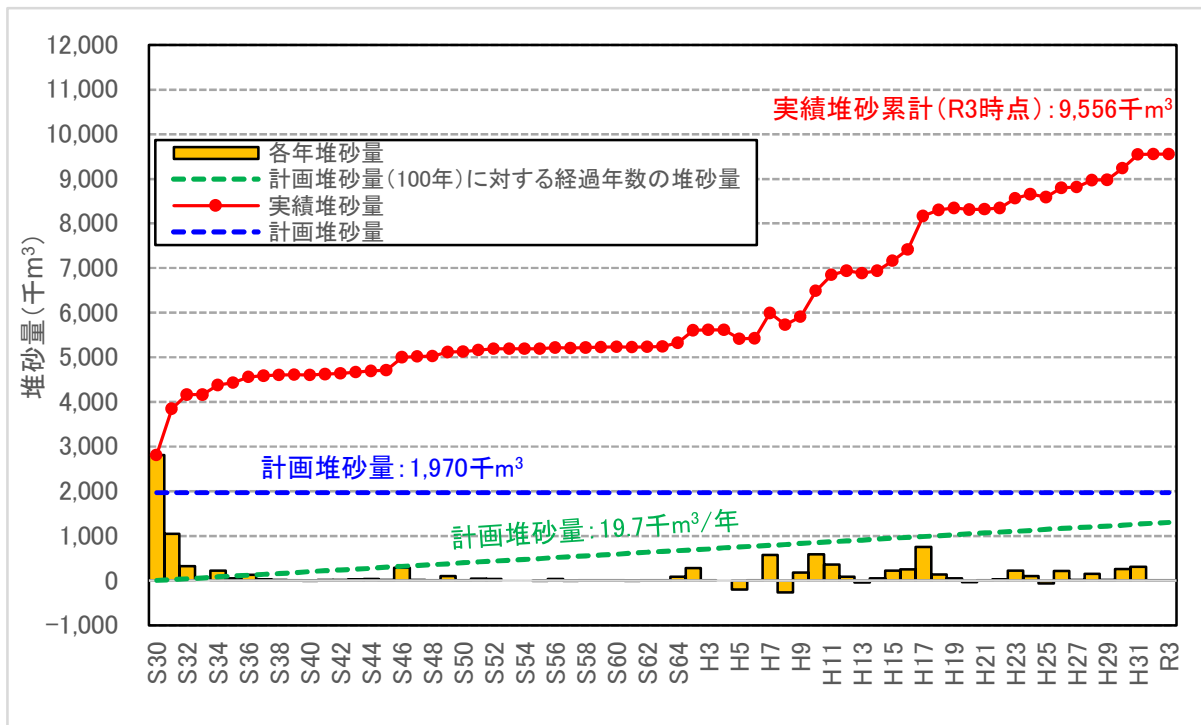
図 3-2 (1) 渡川ダムの堆砂状況

各ダムの堆砂状況を図 3-2 に示す。

令和3年（2021年）時点で石河内ダムを除く4つのダムで計画堆砂量を上回っている。

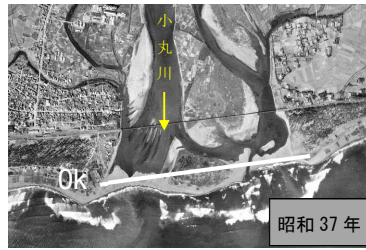
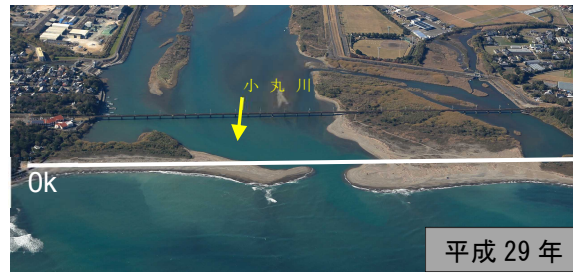
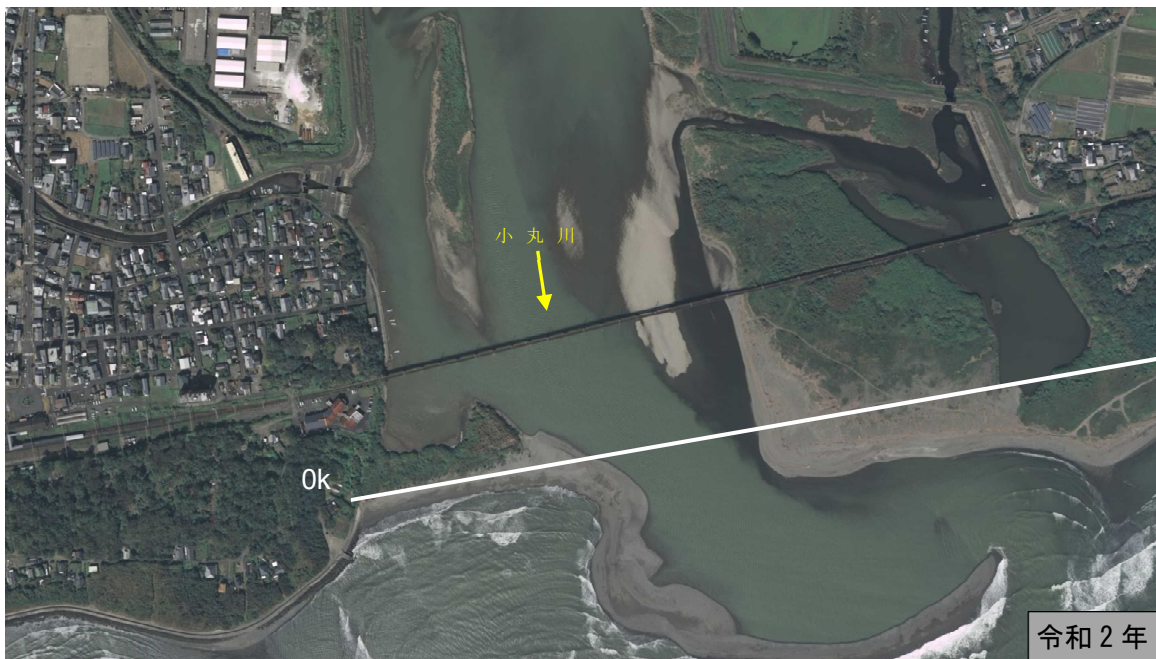
小丸川河口部航空写真（昭和 22 年(1947 年)～令和 2 年(2020 年)）

小丸川の河口部は、形状が経年的に変化しており、平時には砂州が発達するものの、洪水時には河口がフラッシュされており、治水上の大きな影響は無い。

閉塞する小丸川河口

洪水による河口フラッシュ状況
