九頭竜川水系河川整備基本方針

九頭竜川水系の流域及び河川の概要（案）

国土交通省 水管理・国土保全局

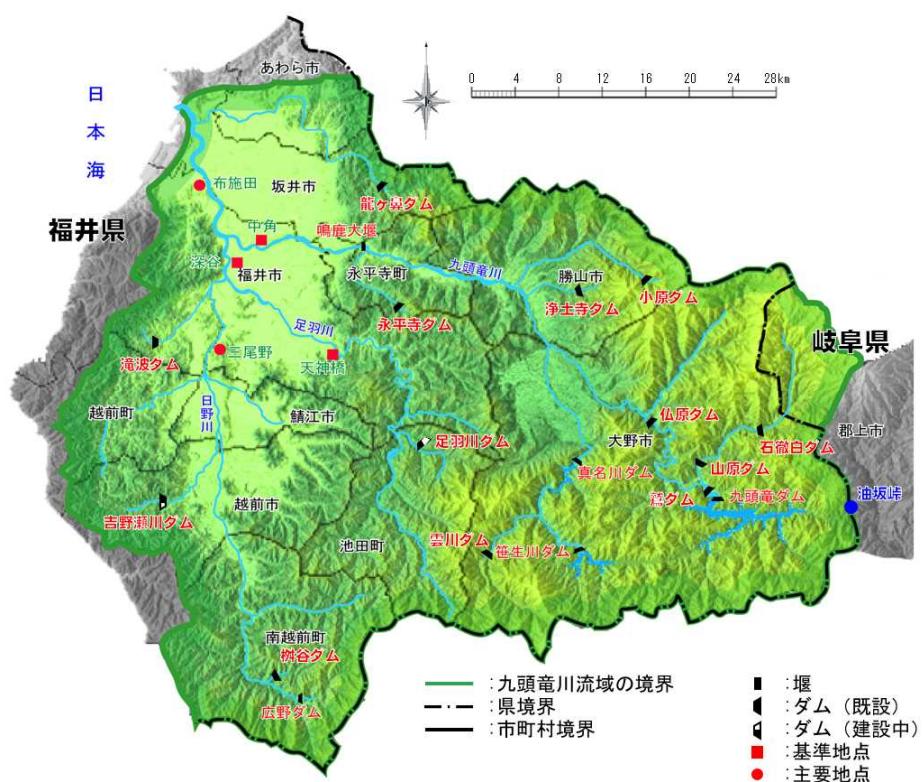
図 1-1 九頭竜川流域図

九頭竜川（水系名：九頭竜川、河川名：九頭竜川・日野川）は、その源を福井県と岐阜県の県境の油坂峠(標高 717m)に発し、石徹白川・打波川等の支川を合わせ、大野盆地に入り眞名川等の支川を合わせ、福井平野（越前平野）に出て福井市街地を貫流し日野川と合流、その後は流れを北に変え日本海に注ぐ、幹川流路延長 116km、流域面積 2,930km²の一級河川である。

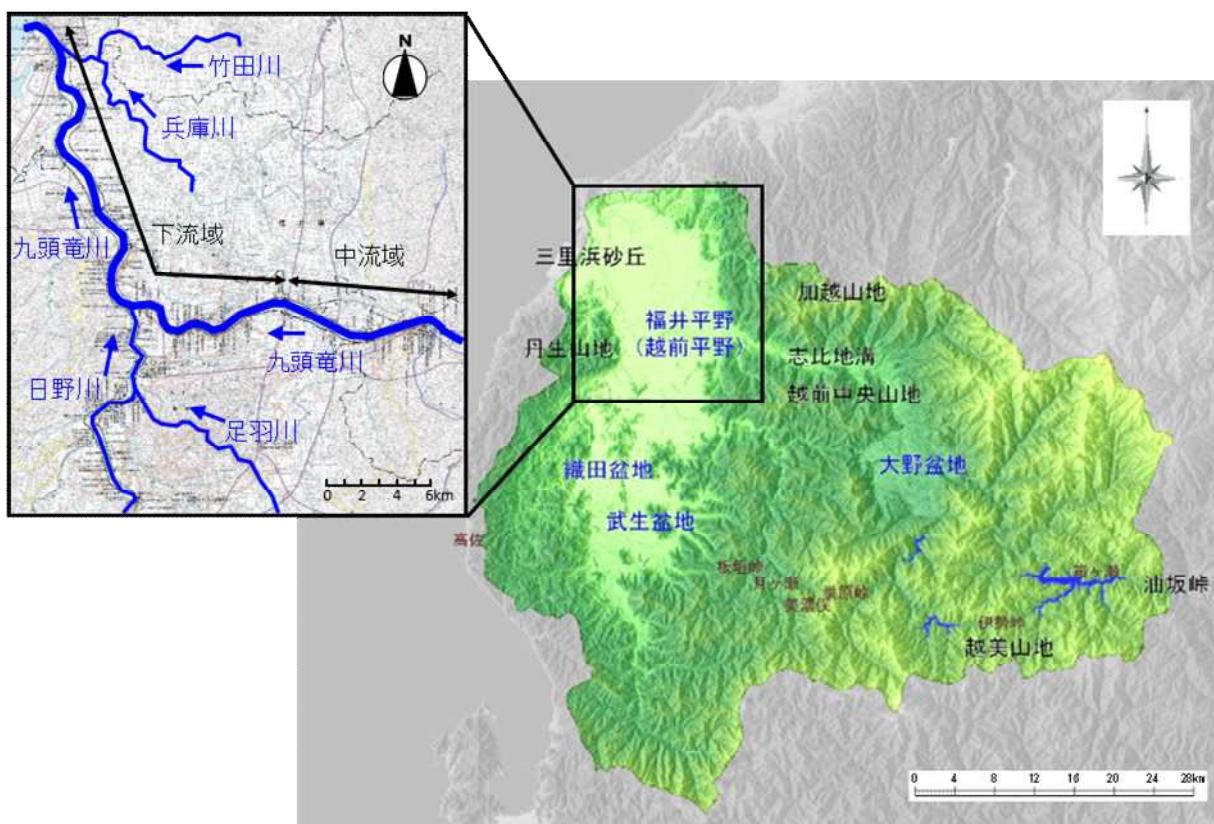
図 1-2 九頭竜川流域の地形図

流域の地形は、加越山地・越美山地・越前中央山地・丹生山地に東・西・南の三方を囲まれ、河口には三里浜砂丘が発達している。

九頭竜川流域を九頭竜川本川流域・日野川流域・足羽川流域の3つに大きく区分すると、本川流域は全流域の中央部および東部を占め、日野川流域は西部と南部、さらに足羽川流域は両流域の中間部をその流域としている。そして、それぞれの流域は、合流部を扇の要とした扇状を成している。

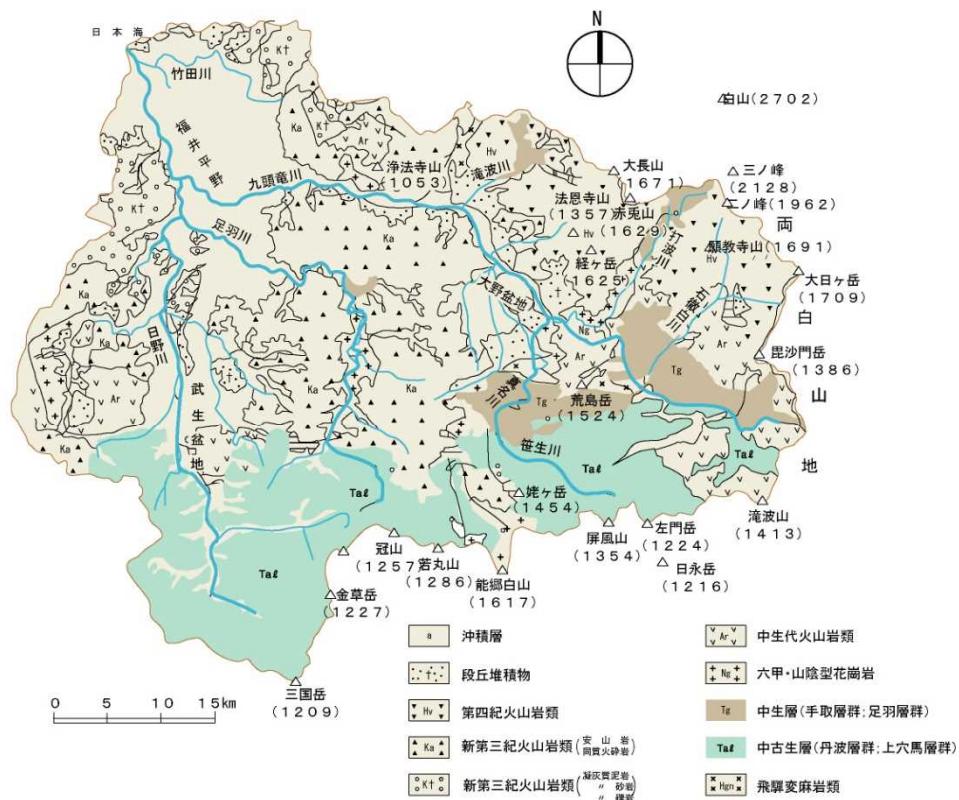
図 1-5 九頭竜川流域の地質

流域の地質は、油坂峠から西方に箱ヶ瀬～伊勢峠～巣原峠～美濃俣～月ヶ瀬～板垣峠～武生を経て、日本海岸の高佐に至るほぼ東西に連ねた線を境にして、南側には主として二疊・石炭紀に属する非変成岩古生層（丹波層群）が分布しているのに対して、北側には飛騨変麻岩を基盤として、その上にジュラ紀～白亜紀に属する中生代の手取層群・足羽層群が広く被覆している。

九頭竜川本川筋の地質は、下流では三里浜と九頭竜川に挟まれた低地の表層が柔らかい泥質ないしシルト質の沼沢地性の堆積物で構成されている。

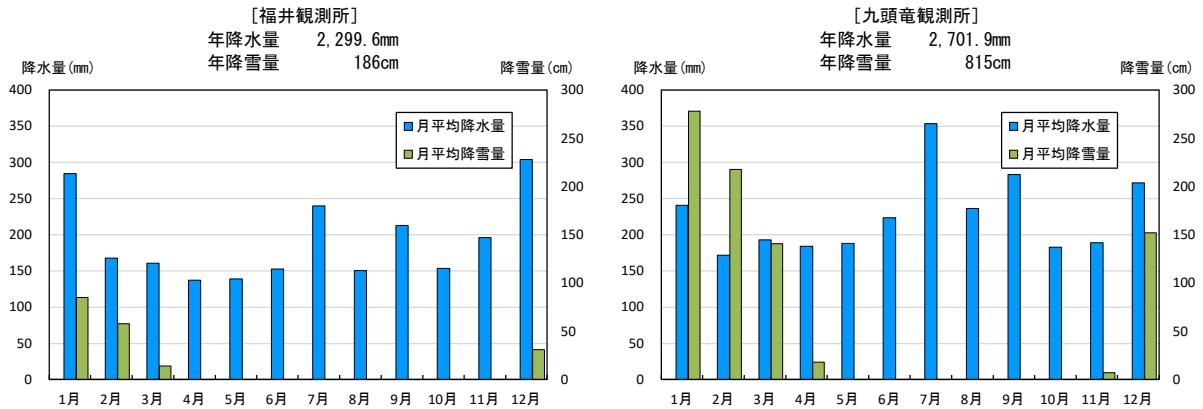
図1-6 月別降水・降雪量（1991～2020の平均値）

流域の気候は、日本海型気候の多雨多雪地帯に属している。流域の平均年間降水量は、平野部で2,000mm～2,400mm、山間部で2,600mm～3,000mmであり、我が国の平均値の約1.3～1.6倍となっている。平均年間降雪量は平野部で約2m、山間部で6m以上に達する。

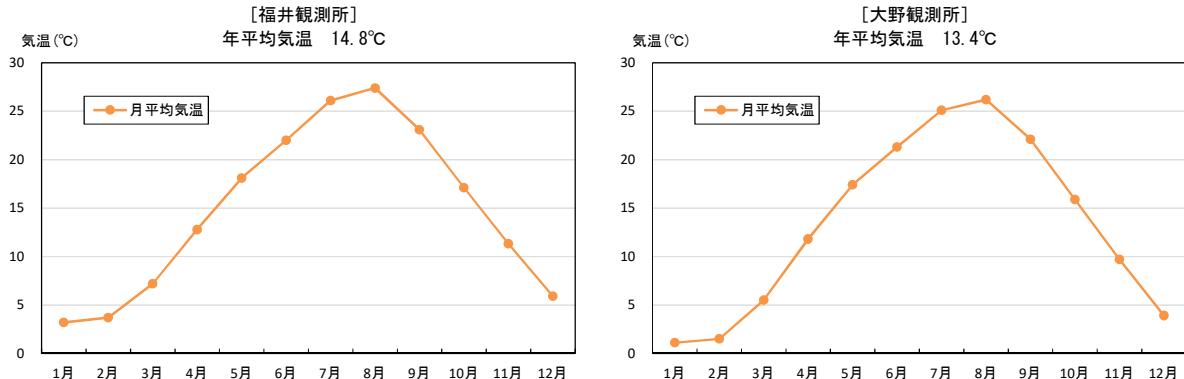
図1-7 月別平均気温（1991～2020の平均値）

流域の年平均気温は、おおむね下流域の福井平野から大野盆地を経て、上流域の山間部に向かって低くなる。年平均気温は下流域の福井観測所で約15°C、上流域の大野観測所で約13°Cとなっている。

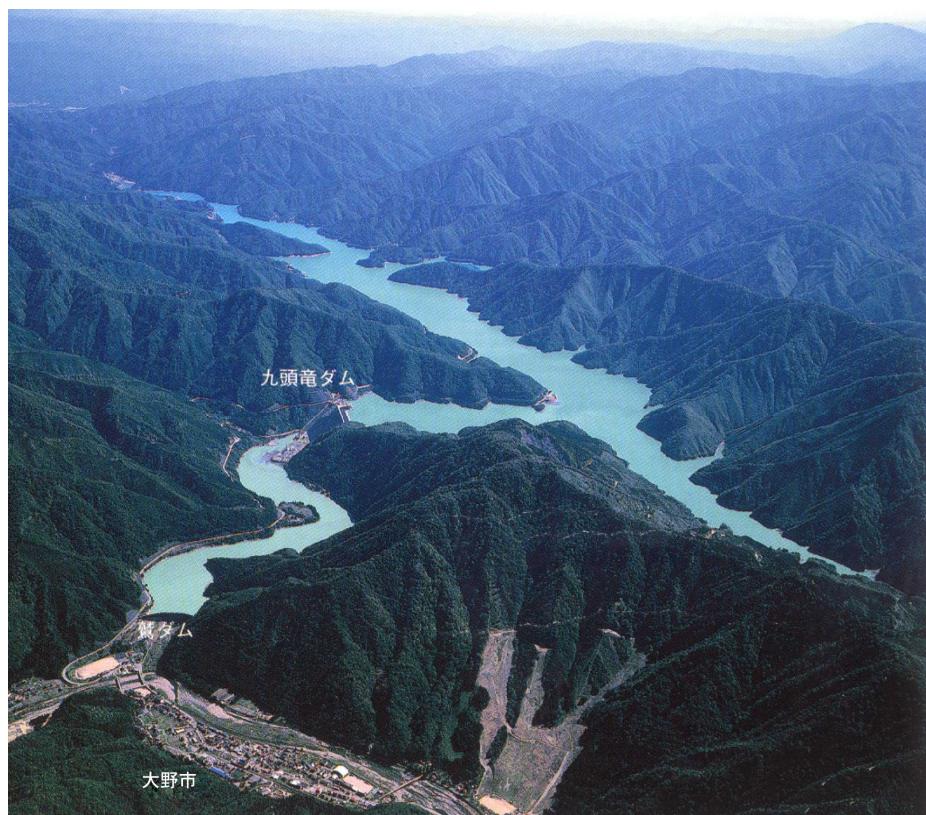
図2-1 九頭竜川上流 九頭竜ダム（平成11年10月撮影）

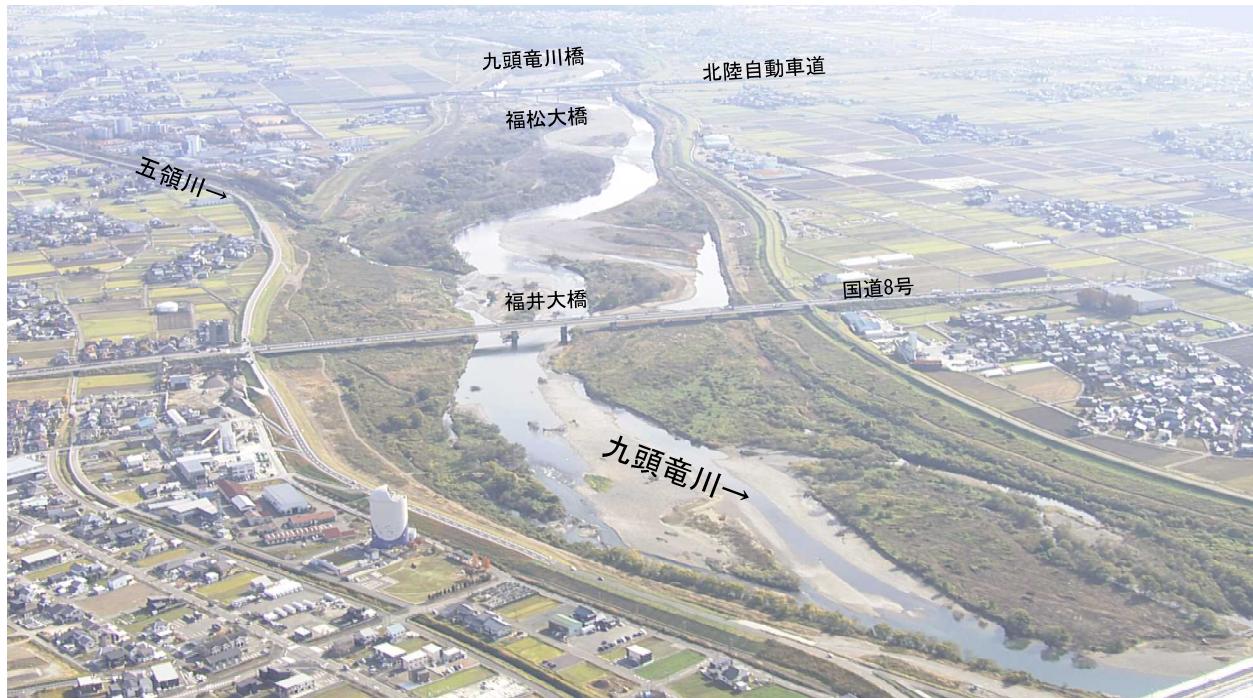
図 2-3 九頭竜川中流 24km 付近（令和 3 年 11 月撮影）

大野市・勝山市や永平寺町等の平地部を流れる中流部は、砂州や瀬・淵が連続して形成されており、アユ、オオヨシノボリやサクラマス（同種で生活史が異なるヤマメを含む）等の通し回遊魚が生息・繁殖している。また、中州や水際には、コゴメヤナギ、ジャヤナギ、アカメヤナギ等のヤナギ林、ツルヨシ等の植生が発達している。大野市花房から福井市舟橋に至る区間は「アラレガコ生息地」として、また、大野市の本願清水に生息するイトヨ（陸封型）はそれぞれ国の天然記念物の指定を受けている。

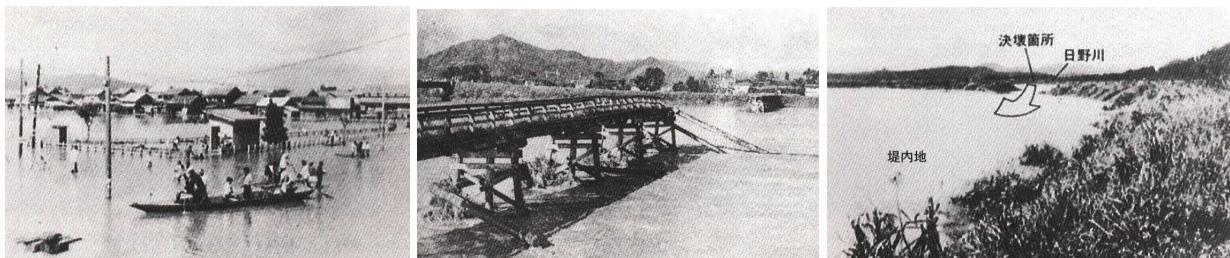
福井市花月町付近
西公園付近の浸水状況

鯖江市神明町北野付近
吉川橋（県道青野鯖江線）

福井市三郎丸付近
日野川の破堤箇所を望

9 月 23 日からの前線を伴った台風 13 号による暴風雨で、九頭竜川流域の日野川及び嶺南地方の南川、北川で大災害となり、4 市 7 町 38 村に災害救助法が発動された。日野川では各所で破堤、越水した。特に、日野川右岸三郎丸地先の破堤によって福井市西北部の一部は泥海化した。

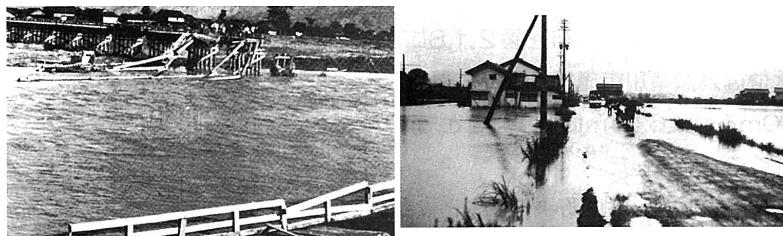
昭和 28 年 9 月洪水

台風 13 号に伴う豪雨により、日野川の各所で越水・破堤。

日野川三郎丸地先の破堤により福井市西北部は泥海化した。

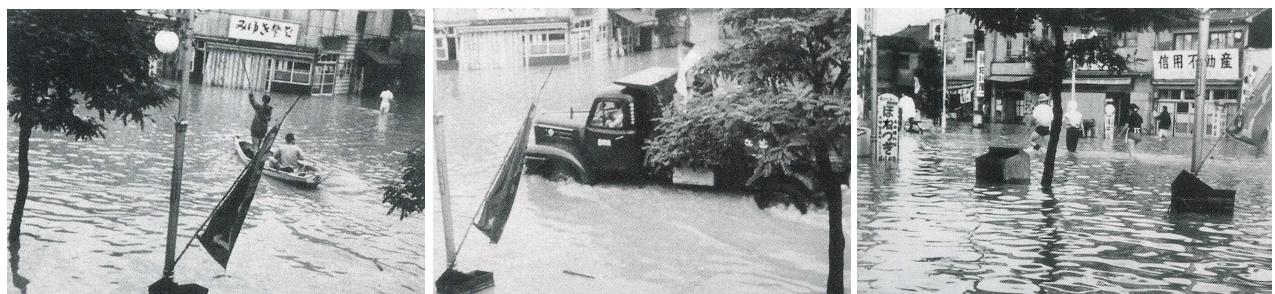
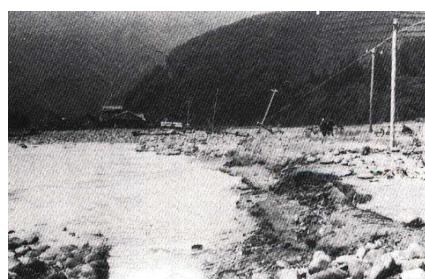
図 4-2 伊勢湾台風（台風 15 号）による浸水・被害状況

福井市城の橋通りの浸水状況（福井市提供）

大野郡和泉村（現大野市）朝日付近の被災状況

大型台風である伊勢湾台風が襲来、九頭竜川の中角地点で計画高水位を超えた。この洪水で九頭竜川上流の和泉村（現大野市）朝日地先では、家屋や田畠の流出や人的被害が発生し、松岡町（現永平寺町）上合月地先や三国町（現坂井市）の九頭竜川の堤防から越水し被害が発生した。九頭竜川流域の被害は、流出や損壊した家屋が 101 戸、床上浸水家屋が約 1,500 戸、床下浸水家屋が約 5,000 戸、被災者は約 31,600 人に上った。

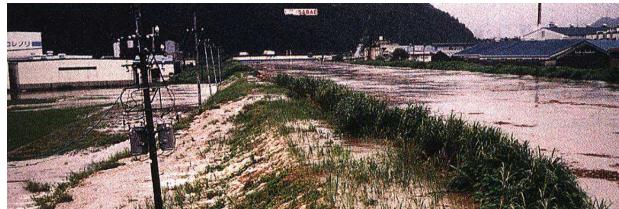
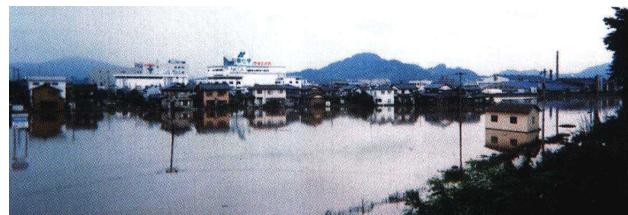
図 4-6 平成 10 年 7 月の梅雨前線による浸水・被害状況

堤防からあふれ出す（浅水川右岸 JR 北陸本線下流付近）

浸水状況（浅水川左岸御幸町内）

雨は 7 月 10 日午前 5 時頃から降り始め、午前 11 時までの 6 時間に武生 122mm、織田 117mm 等を記録した。24 時間最大雨量は、鯖江（福井県鯖江土木事務所）で 170mm、今立（福井県今立土木事務所）で 172mm であった。集中豪雨によって浅水川では、一部の区間ににおいて堤防から越水した。このため、鯖江市に陸上自衛隊 115 名が緊急派遣された。日野川では、三尾野・久喜津地点で警戒水位を超えた。

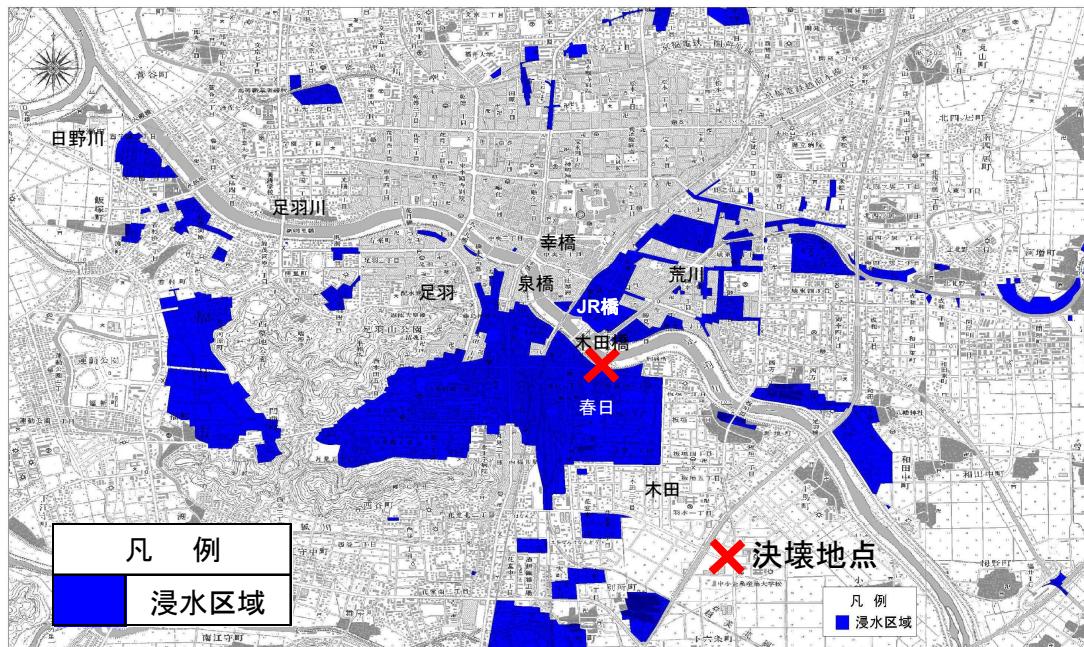
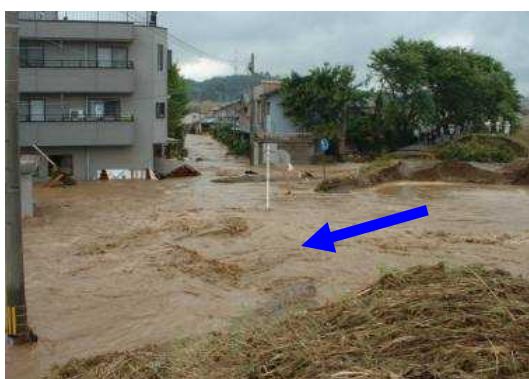
天神橋地点では、昭和 51 年（1976 年）の観測開始以来の最大流量を記録した。この洪水によって、足羽川左岸側では約 900m の範囲で越水し、その後左岸 4.6k 付近で堤防が決壊した。被害状況は、死者・行方不明者が 5 名、床上浸水が 3,314 戸、床下浸水が 10,321 戸等である。

破堤部の状況（福井市春日）

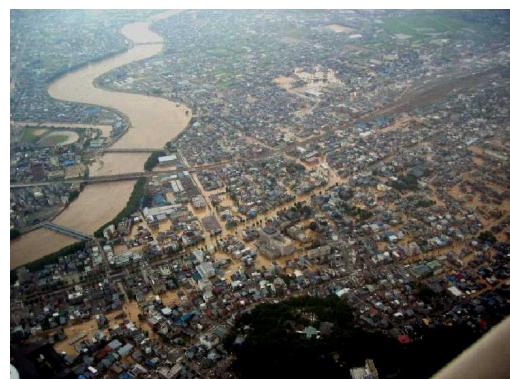
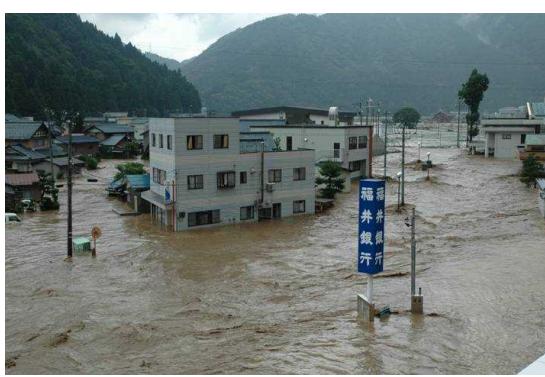
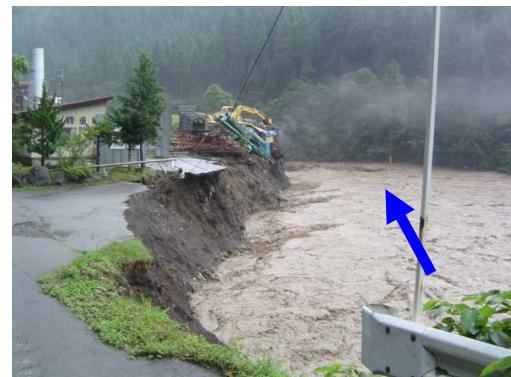
図 4-10 福井豪雨による浸水・被害状況

上空の浸水状況（福井市春日）

美山町役場付近の浸水状況（福井市（旧美山町）朝谷島）

河岸侵食状況（池田町持越）

堤防や河道整備、ダム建設、砂防事業の進展等によって、中小洪水による治水安全度が向上してきているものの、平成10年（1998年）7月出水により浅水川で越水被害が発生し、平成16年（2004年）7月の福井豪雨による洪水は、足羽川流域を中心に広い範囲で浸水被害をもたらし、降雨の激しかった足羽川上流部等では土石流が発生し甚大な被害をもたらすとともに、福井市街地でも足羽川の破堤等により甚大な被害となった。

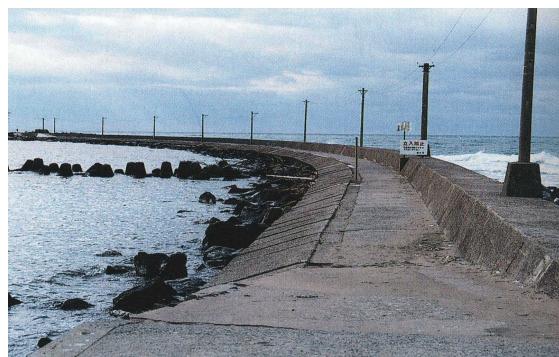
図 4-11 九頭竜川河口の突堤

九頭竜川の本格的な治水工事は明治になってからであり、オランダから招かれたエッセルは、九頭竜川筋の安沢地先や足羽川筋の福井市内等に、河岸や堤脚の決壊を防ぐために護岸や水制としての沈床工を設計し、工事の指導を行った。また、九頭竜川河口の三国港の改修計画と工事計画、河口の突堤に関する設計を行った。突堤の施工はデ・レーケに引き継がれ、彼らは九頭竜川に多大な功績を残した。この突堤はエッセル堤と呼ばれ、平成15年（2003年）12月25日、重要文化財に指定された。

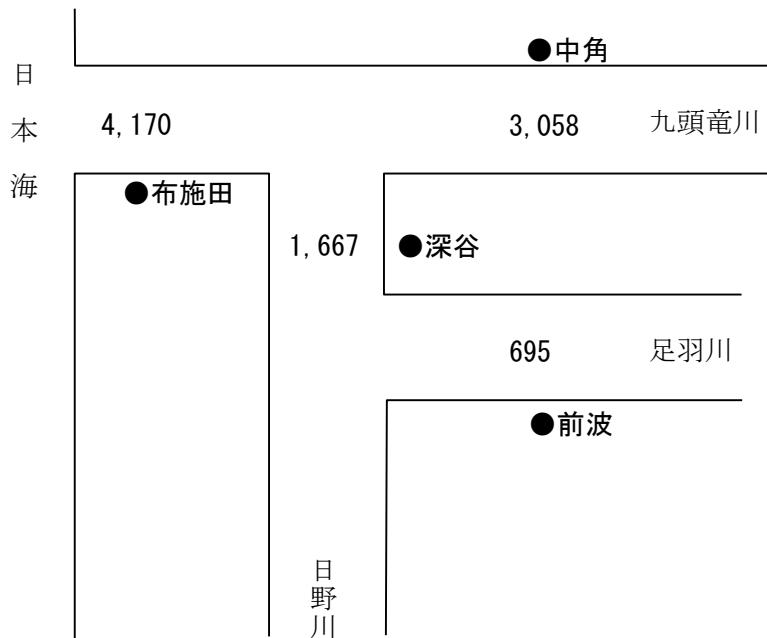
図 4-12 河川整備において目標とする流量

明治 28 年（1895 年）及び同 29 年（1896 年）の大洪水を契機に九頭竜川改修の気運が高まり、明治 29 年（1896 年）に河川法が制定されたことに伴い、明治 31 年（1898 年）に布施田地点における計画高水流量を $4,170\text{m}^3/\text{s}$ （150,000 立方尺/秒）とする等の九頭竜川第一期改修計画を策定し、九頭竜川・日野川下流部・足羽川で築堤・掘削工事等を実施し明治 44 年（1911 年）に完成させた。

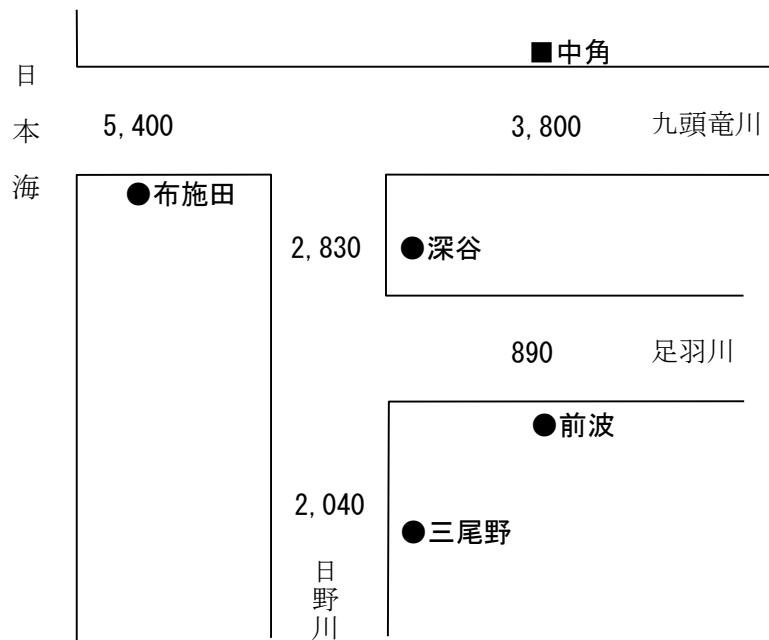
図 4-15 河川整備において目標とする流量

その内容は、九頭竜ダムによる洪水調節計画を含め、計画高水流量を中角地点で $3,800\text{m}^3/\text{s}$ 、布施田地点で $5,400\text{m}^3/\text{s}$ とした。また、日野川については深谷地点で $2,830\text{m}^3/\text{s}$ 、足羽川については前波地点で $890\text{m}^3/\text{s}$ とした。九頭竜ダムは、昭和 43 年（1968 年）5 月に完成した。

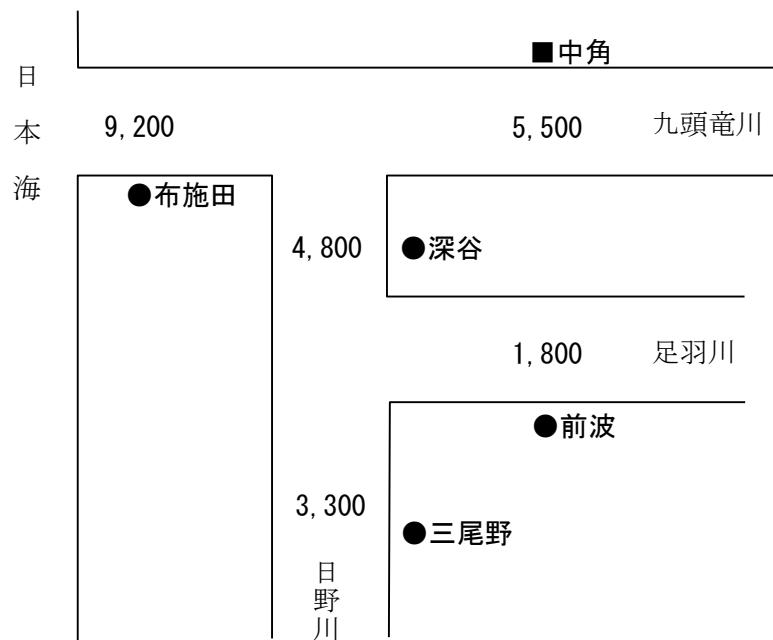
図 4-18 河川整備において目標とする流量

昭和 47 年（1972 年）、同 50 年（1975 年）と支川足羽川において計画規模を上回る大出水が発生したこと、及び流域における産業の発展、人口及び資産の増大、土地利用の高度化が著しく、治水の安全性を高める必要性が増大したことから、昭和 54 年（1979 年）4 月に中角地点における基本高水のピーク流量を $8,600\text{m}^3/\text{s}$ とし、上流ダム群により $3,100\text{m}^3/\text{s}$ を洪水調節して、計画高水流量を $5,500\text{m}^3/\text{s}$ とする現在の工事実施基本計画に改定した。

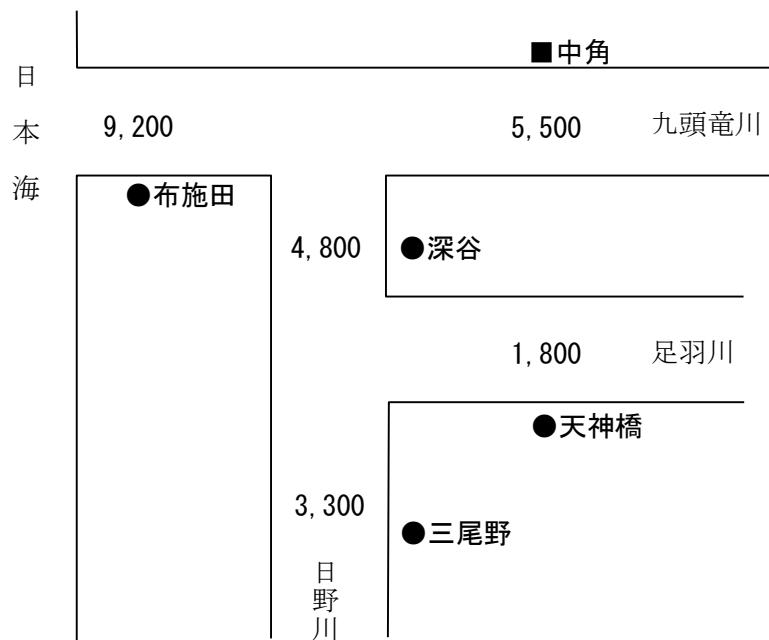
図 4-19 河川整備において目標とする流量

昭和 50 年（1975 年）8 月洪水、昭和 51 年（1976 年）9 月洪水、昭和 40 年（1965 年）9 月洪水等の既往洪水について検討した結果、基本高水のピーク流量を中角地点において $8,600\text{m}^3/\text{s}$ 、深谷地点において $5,400\text{m}^3/\text{s}$ 、天神橋地点において $2,600\text{m}^3/\text{s}$ とし、上流ダム群等により中角地点において、 $3,100\text{m}^3/\text{s}$ を洪水調節して、計画高水流量を $5,500\text{m}^3/\text{s}$ 、深谷地点でにおいて $600\text{m}^3/\text{s}$ を調節して計画高水流量を $4,800\text{m}^3/\text{s}$ 、天神橋地点において $800\text{m}^3/\text{s}$ を洪水調節して計画高水流量を $1,800\text{m}^3/\text{s}$ とする現在の河川整備基本方針を策定した。

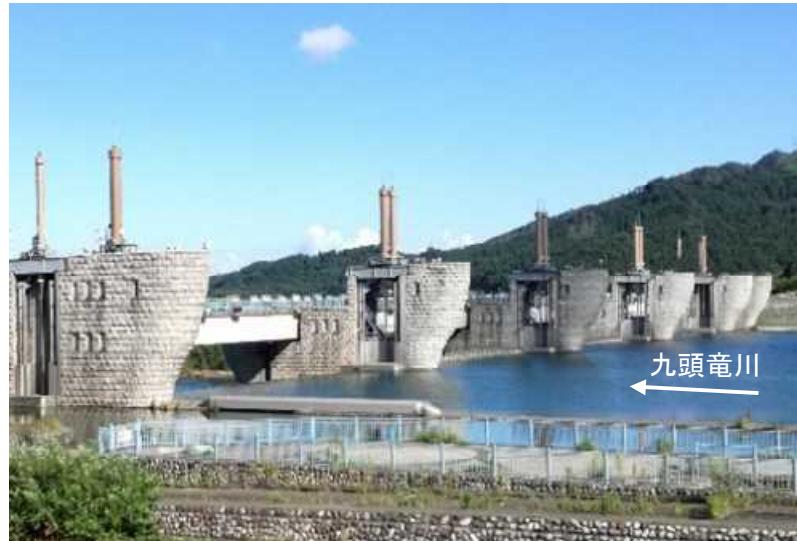
図4-23 九頭竜川鳴鹿大堰

九頭竜川本川において、老朽化が著しく治水上の支障となっていた旧鳴鹿堰堤を九頭竜川鳴鹿大堰として改築する事業が平成元年（1989年）から行われ、平成16年（2004年）3月に完了した。

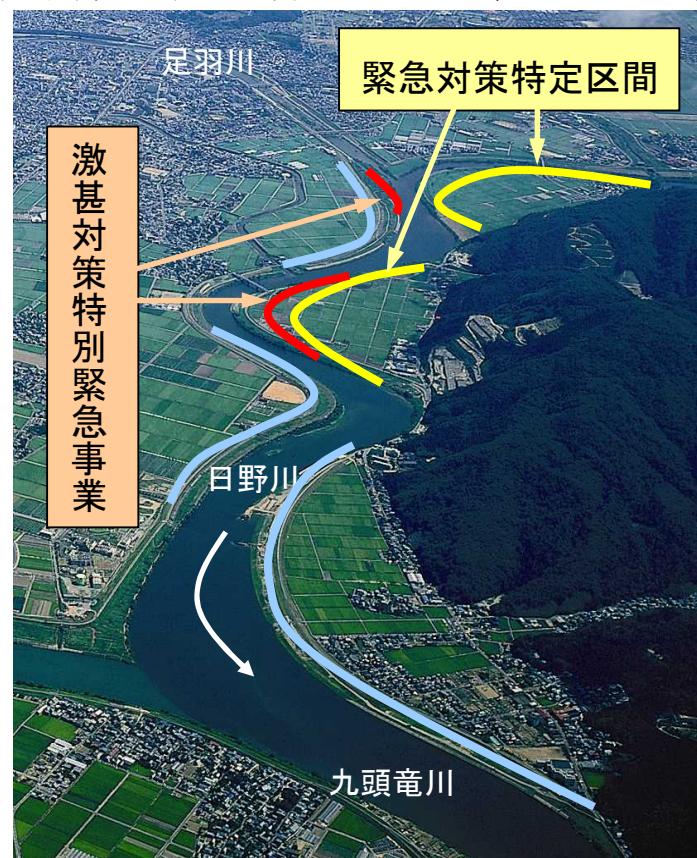
図4-24 激甚災害対策特別緊急事業及び緊急対策特定区間位置図

平成15年（2003年）には、日野川で改修効果が極めて高い区間（深谷地区、下市地区）を重点的に整備するため「緊急対策特定区間」が採択され事業を実施し、平成25年（2013年）5月に整備が完了した。（安竹地区：昭和62年、大安寺地区：平成12年、三郎丸地区：平成19年、深谷地区：平成18年、下市地区：平成25年）

また、平成16年（2004年）7月の福井豪雨を踏まえ、足羽川及び日野川では「河川激甚対策特別緊急事業」により、掘削・橋梁の架け替え等の整備が完了した。

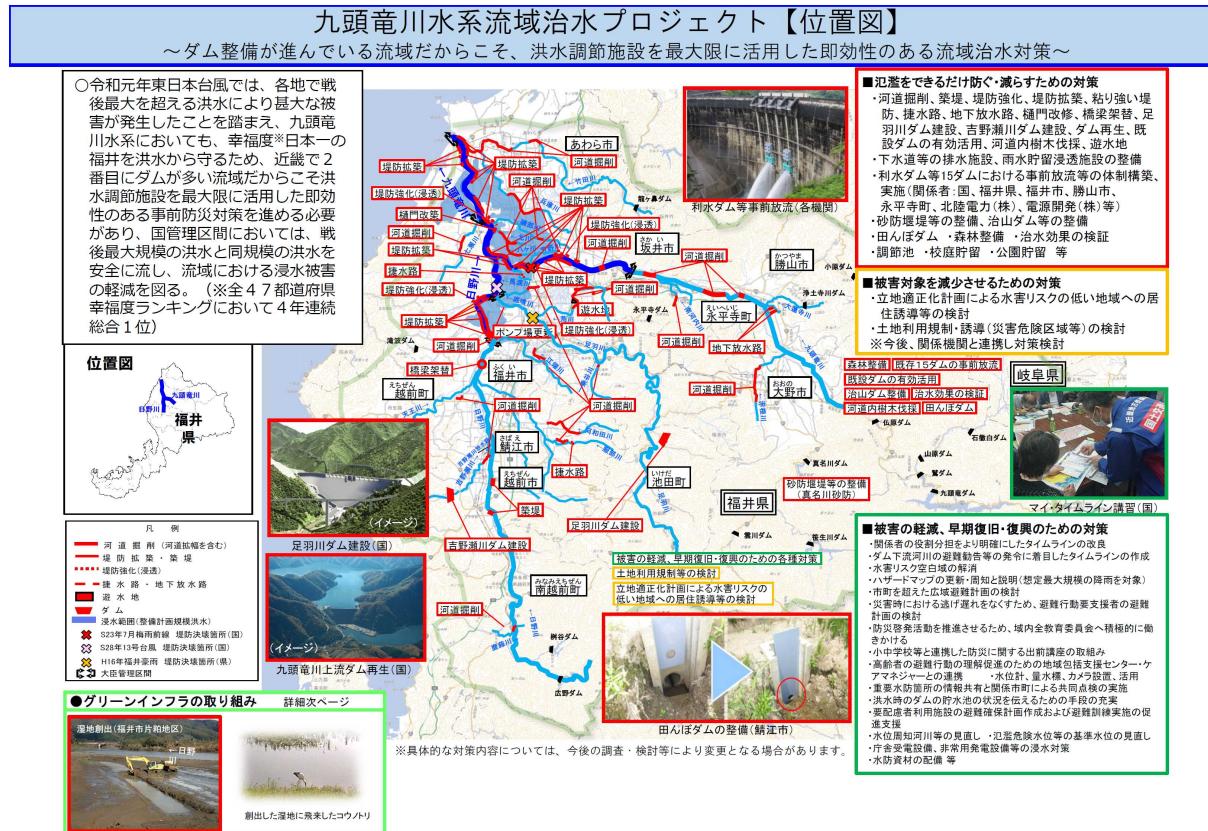
図 4-25 九頭竜川水系流域治水プロジェクト

気候変動の影響による水害の頻発化・激甚化を踏まえ治水対策を抜本的に強化するため、九頭竜川・北川流域治水協議会が設立され、令和3年（2021年）3月に「九頭竜川水系流域治水プロジェクト」を策定し、河川整備に加え、あらゆる関係者が協働して、流域の貯留機能の向上等を組み合わせた流域全体で水害を軽減させる治水対策を推進している。

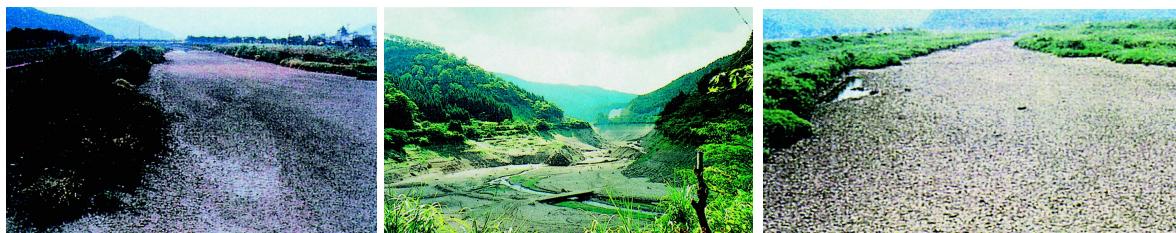
図5-2 平成6年渇水の状況(左から日野川豊橋、広野ダム、足羽川昆沙門橋上流)

著名な平成6年（1994年）渇水の夏季の降水量は、九頭竜川流域の上流域で7月が平年の約13～22%、8月は13～52%と極めて少く、日野川上流域や足羽川等では瀕切れが生じた。福井県を始め4市4町1村で、渇水対策本部等を設置し、節水の広報や給水・取水制限等を実施し、一時的に取水が不安定になるという影響があった。このため、日野川の広野ダムを水源とする県営第一工業用水事業では、8月18日から9月8日にかけて26%～83%の給水制限で対応し、地下水を水源とする大野市の深井簡易水道では、8月8日から8月22日にかけて夜間の6.5時間断水で対応した。

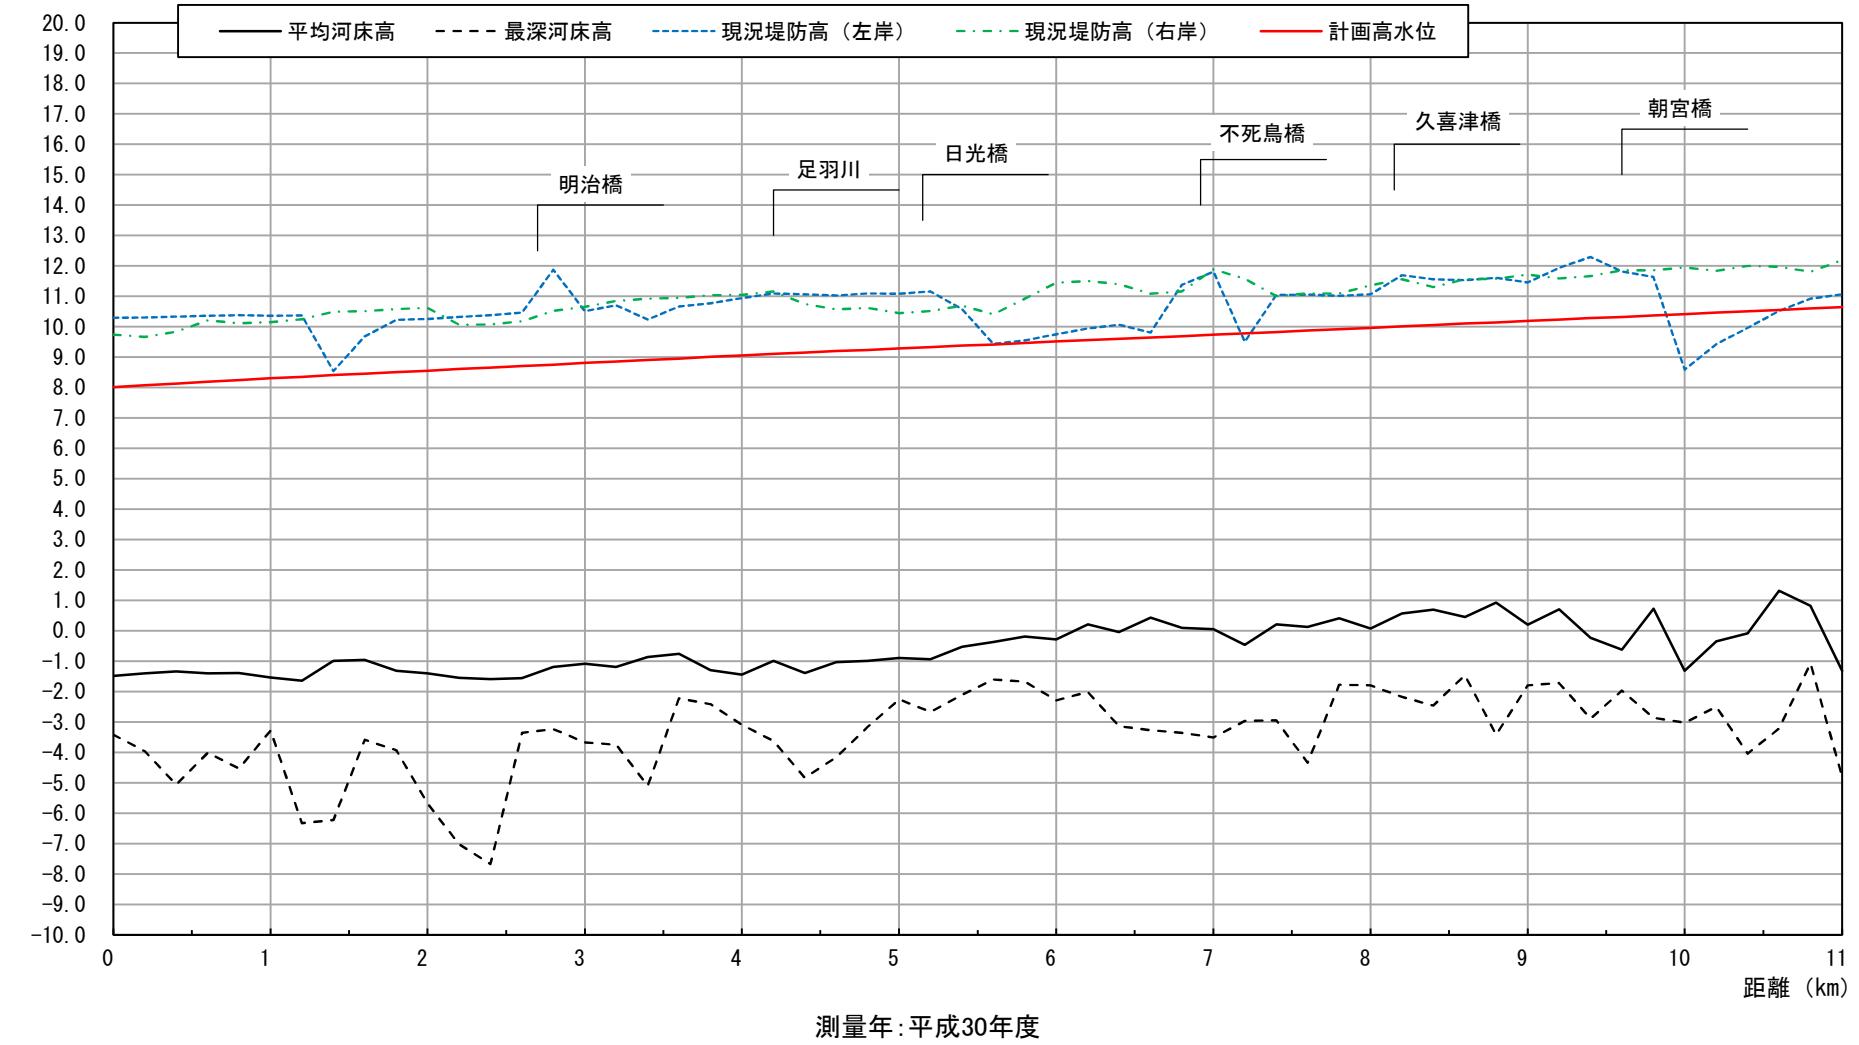
図 8-3 日野川の縦断図

測量年: 平成30年度

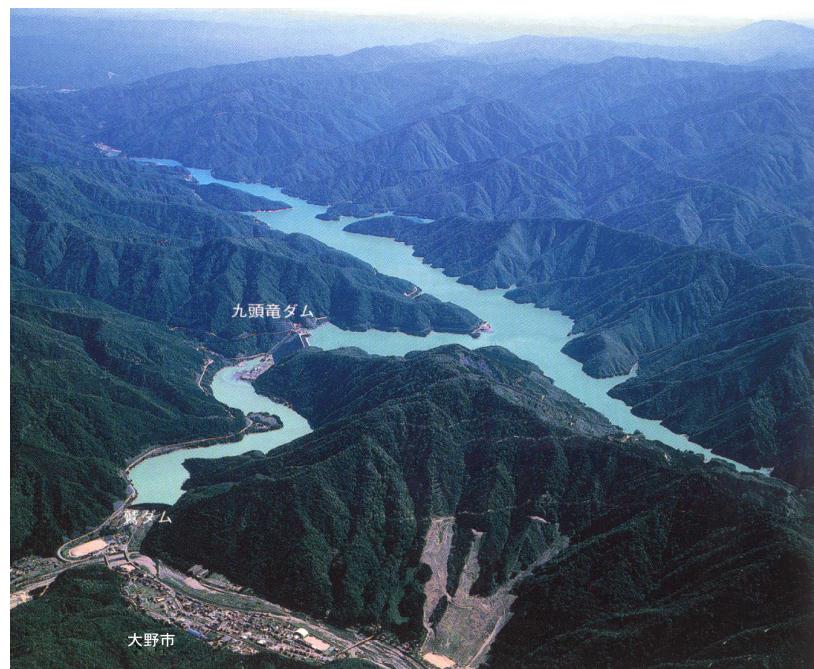
図 8-5 九頭竜ダム(平成 11 年 10 月撮影)

九頭竜ダム上流域では、本川は福井県と岐阜県の県境油坂峠から西流し、途中から北西方向に転じて大野市を流れる九頭竜川本流、及び支川によって形成された狭長な河谷が樹枝状に山地を刻んでいる。九頭竜ダム管理区間は、河床勾配約 1/100 以上、川幅約 200m～700m、河床材料は砂・礫で構成され、渓流区間でセグメント M に属する。

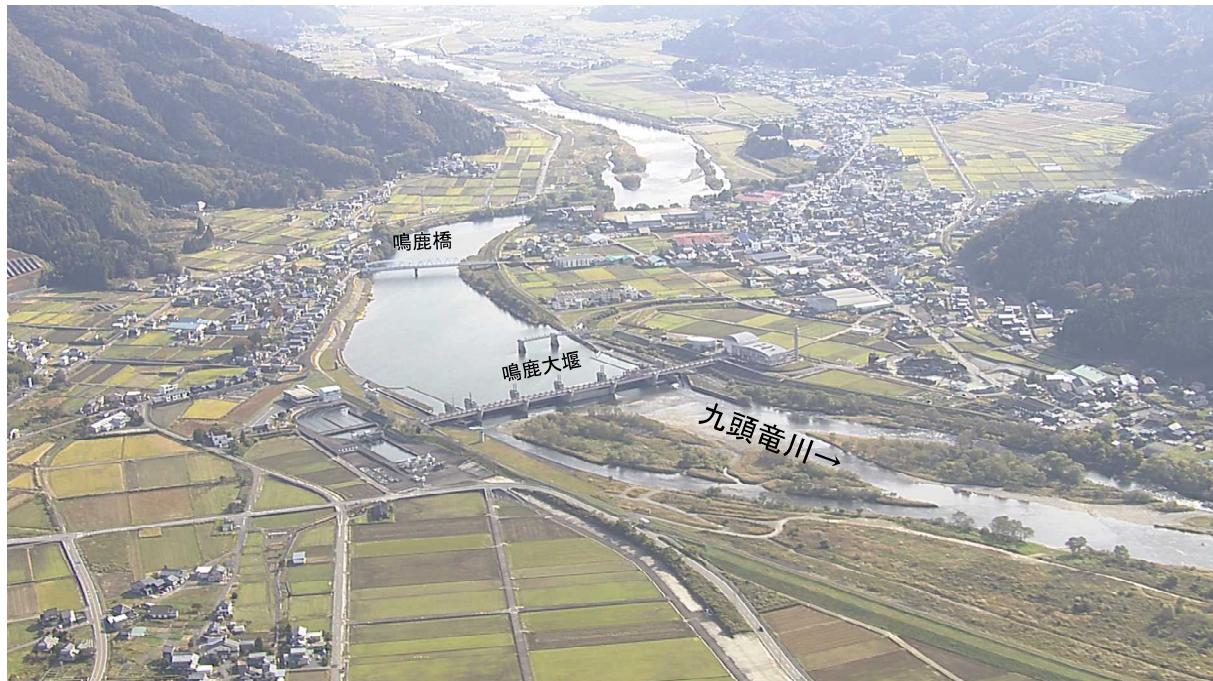
図 8-7 鳴鹿大堰付近(令和3年11月撮影)

直轄管理区間にあって鳴鹿大堰に至る上流区間は、掘り込み河道となっており、川幅は約100～300mである。堰により常時湛水しており、河床勾配は1/290程度、代表粒径は73mm程度であり、セグメント1に属する区間である。

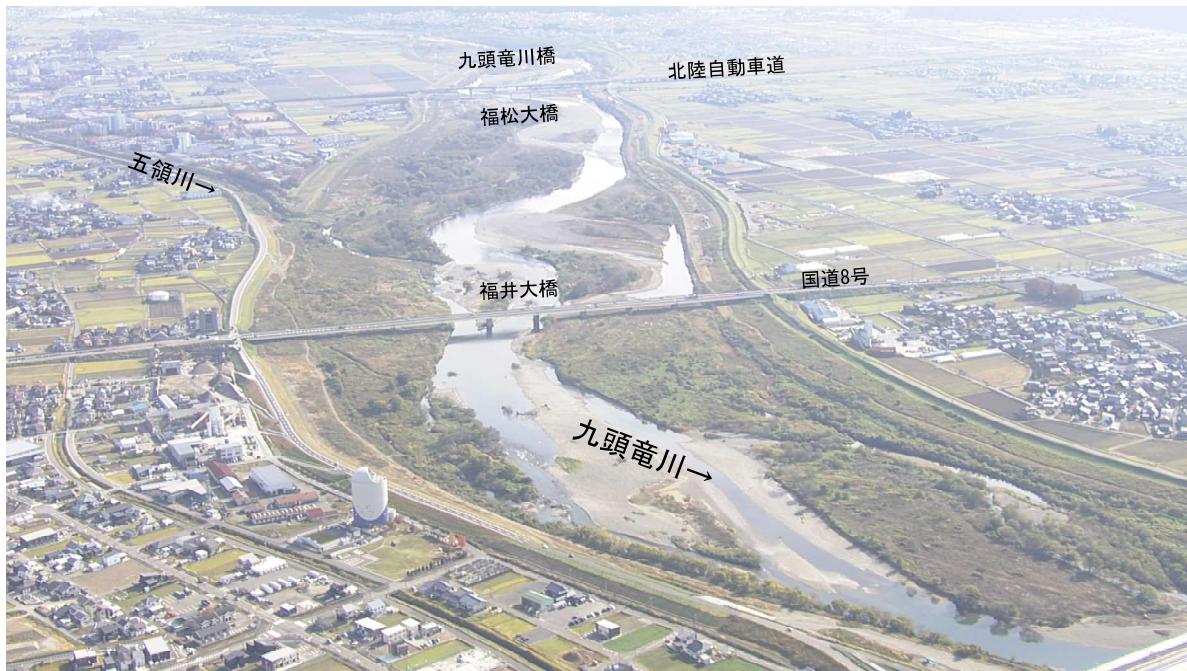
図 8-8 五領川合流点付近(令和3年11月撮影)

鳴鹿大堰を経て、中角橋に至る中流区間には、九頭竜川橋（北陸自動車道）、福井大橋（国道8号）、JR九頭竜橋（JR北陸本線）等の重要交通路が多数存在している。堤内地では水田、住宅地が多くみられ、築堤はほぼ完了している。川幅は約250～600mあり、濁筋の蛇行に伴い瀬渕が連続し、よどみやたまり場の出現頻度が高い。河床勾配は約1/1,000～約1/290、代表粒径は0.46～73mm程度、セグメントは2-2及び2-1に属し、河床には砂礫が多く、砂礫河原が形成されている。

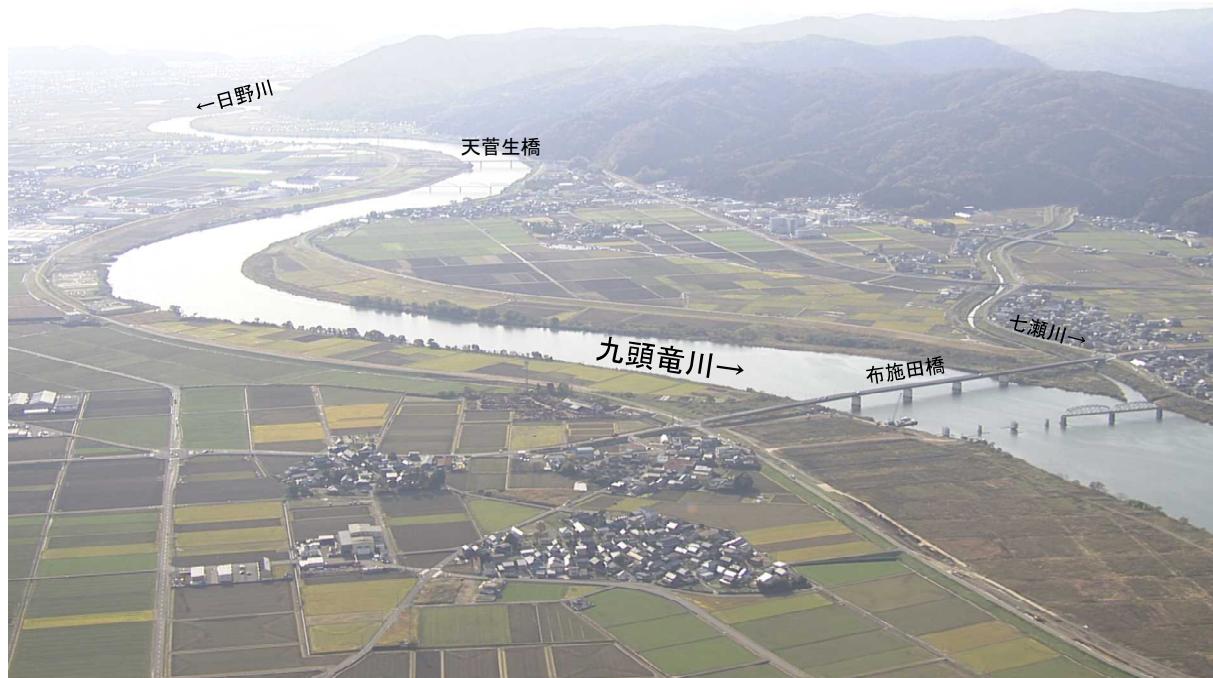
図 8-10 布施田橋付近(令和3年11月撮影)

中角橋より、日野川合流点、竹田川合流点を経て、河口に至る下流区間では、ほぼ全区間が感潮区間となっている。堤内地は水田、住宅地が多くみられ、築堤はほぼ完了している。川幅は約250～600mあり、河床勾配は約1/6,700～1/1,000、代表粒径は0.25～0.46mm程度、河床材料はシルト・粘土等である。セグメントは3もしくは2-2に属し、開放水面が広がり、緩やかな安定した流れが形成されている。

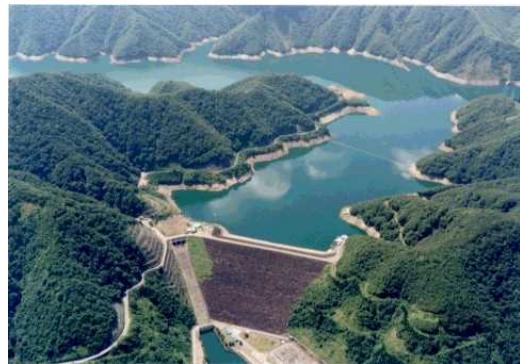
図 9-2 九頭竜ダム本体

九頭竜ダムは、昭和 43 年（1968 年）7 月に完成した、洪水調節、発電を目的とした多目的ダムである。

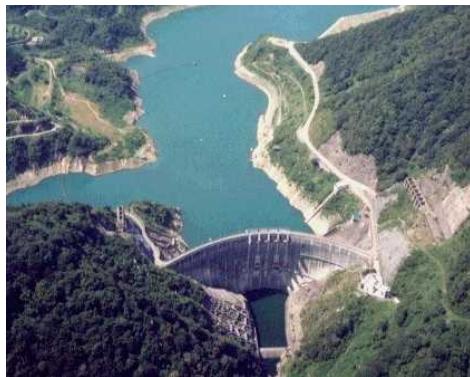
図 9-4 真名川ダム本体

真名川ダムは、昭和 54 年（1979 年）3 月に完成した、洪水調節、流水の正常な機能の維持、発電を目的とした多目的ダムである。

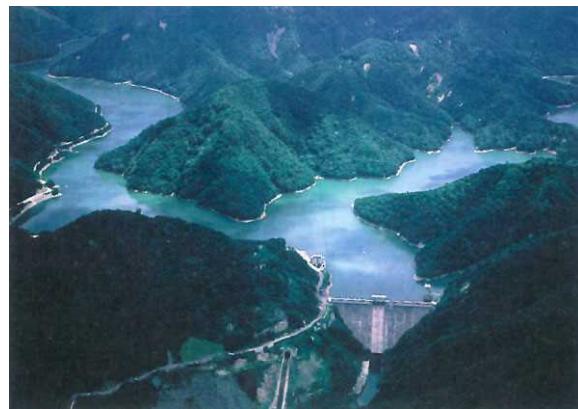
図9-6 笹生川ダム本体

笹生川ダムは、昭和32年（1957年）11月に完成した、洪水調節、流水の正常な機能の維持、水道用水の供給及び発電を目的とした多目的ダムである。

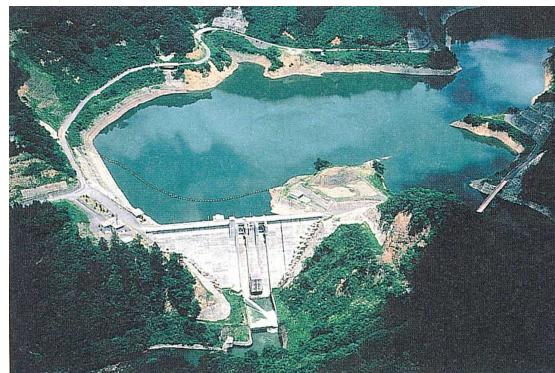
図 9-8 広野ダム本体

広野ダムは、昭和 51 年（1976 年）3 月に完成した、洪水調節、流水の正常な機能の維持、工業用水の供給及び発電を目的とした多目的ダムである。

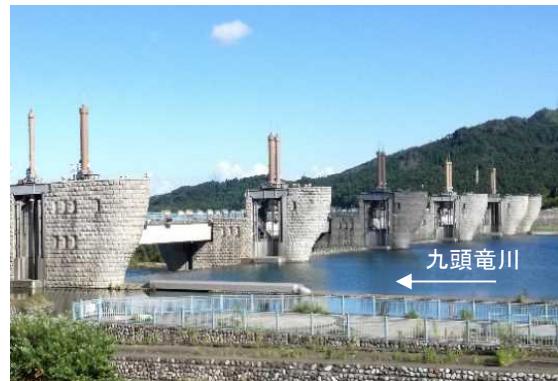
図9-10 鳴鹿大堰

鳴鹿大堰は、既存の鳴鹿堰堤を改築し、洪水の安全な流下と既存用水の安定取水の確保、新規水道用水の確保、維持流量の補給、河川環境の保全・向上といった治水・利水・環境の諸目的を達成することを目指し、平成2年（1990年）に事業着手し、平成15年（2003年）に完成した可動堰である。

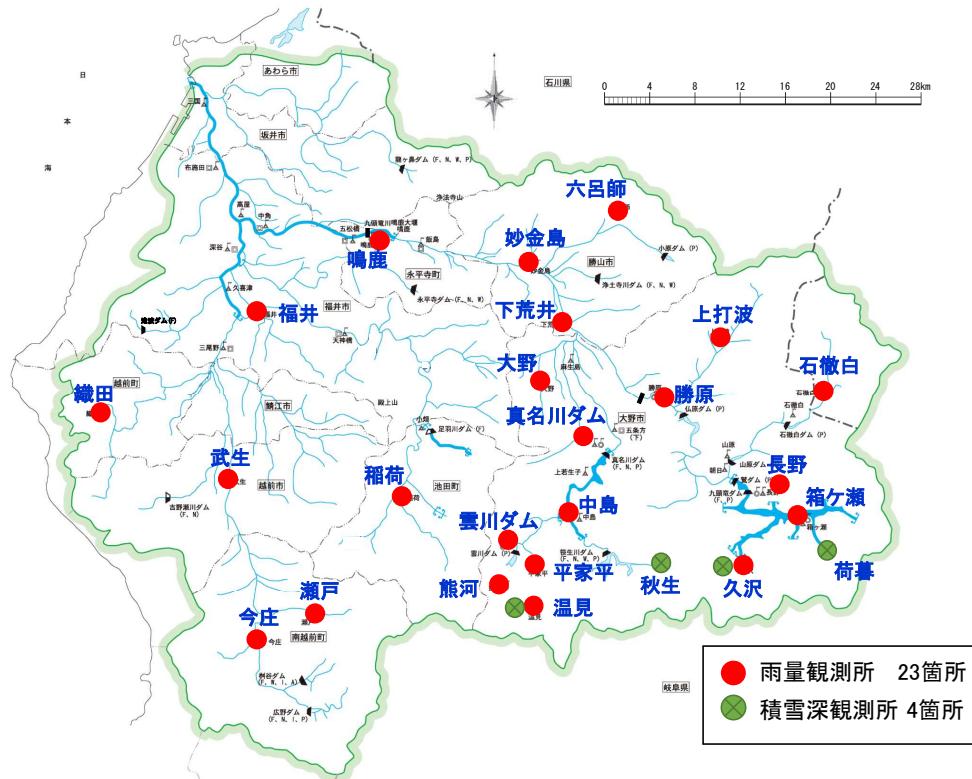
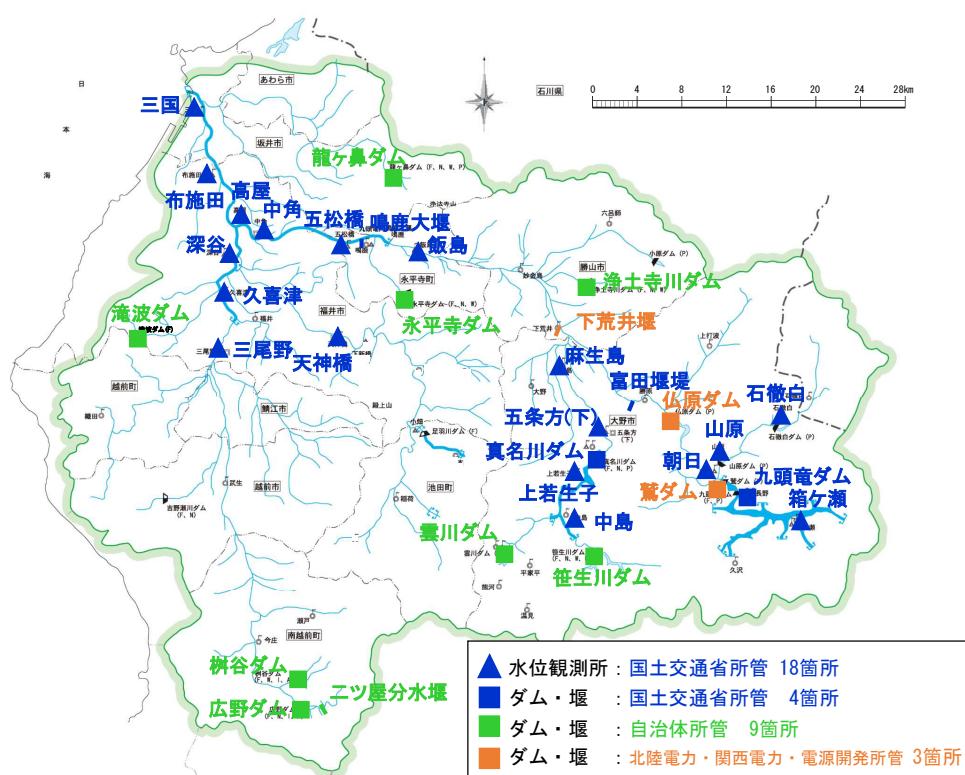
図 9-12 九頭竜川水系の各観測所位置図

九頭竜川流域では、洪水時に雨量観測所 23 箇所、水位観測所 18 箇所、ダム放流量（堰含む）16 箇所の情報をリアルタイムで収集している。これらのデータを用いて河川の水位予測、洪水予報等の発表等を行っている。

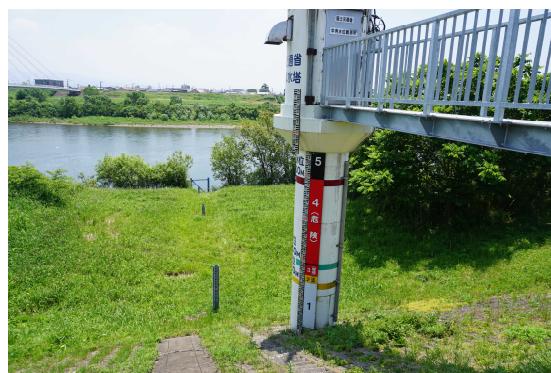
図 9-17 九頭竜川（中角観測所）

九頭竜川の洪水予報基準地点である中角観測所、日野川の基準観測所である深谷観測所では、危険度レベルを段階ごとに色分けし、量水標に表示している。

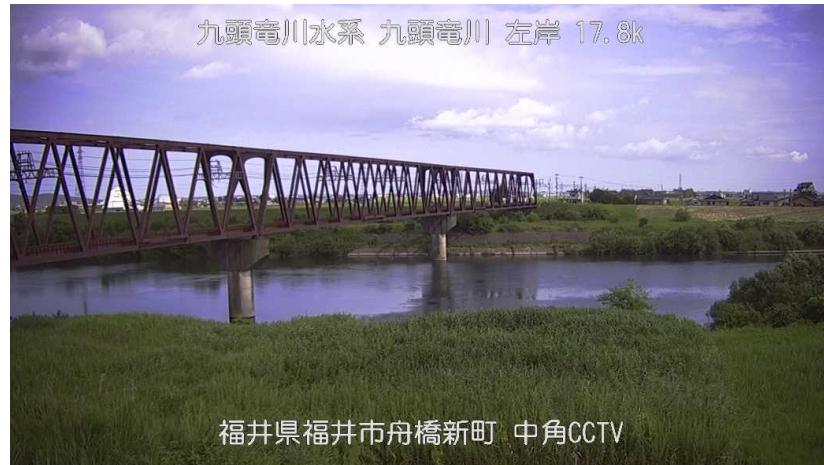
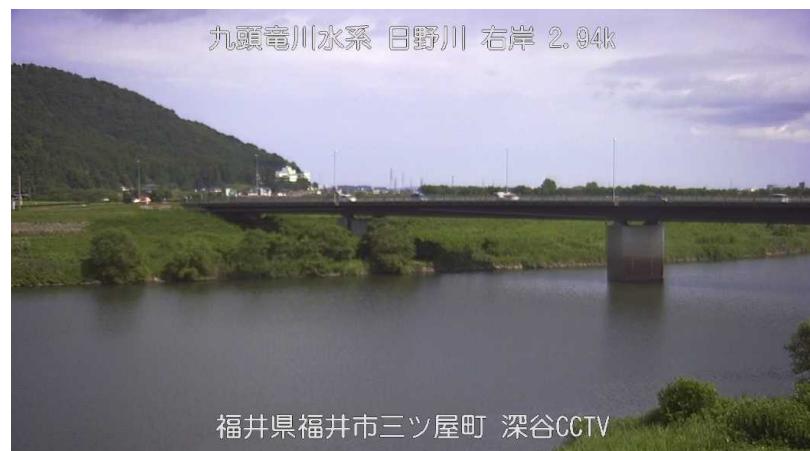
図 9-21 CCTV 提供画像

CCTV カメラを設置し、洪水時の河川情報をリアルタイムで収集するとともに、住民の避難判断に役立てるために CCTV カメラの映像の一般公開を行っている。

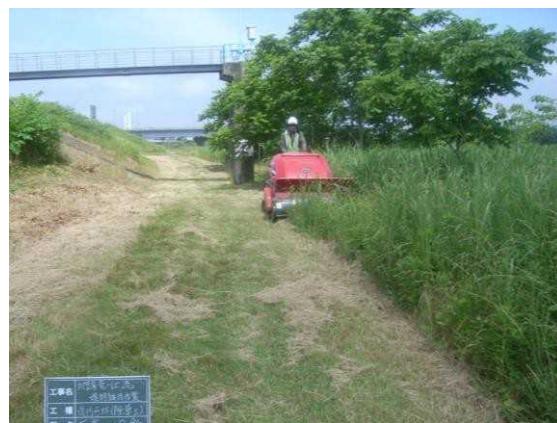
図9-22 堤防除草状況

- ①出水期前及び台風期の堤防の点検に支障がないよう、それらの時期に合わせて年2回堤防の除草を行う。
- ②植生の繁茂状況等により年2回では堤防の変状が把握できない場合や、洪水時における漏水の状況等を把握する必要のある場合等には、経済性等を十分に勘案し、状況に応じて追加の除草を行う。ただし、気候条件や堤防表面の状況等により点検に支障を生じない場合は、この限りではない。
- ③高水敷等に植生が繁茂し、あるいは樹木が密生する等により水文・水理等観測、巡視・点検時の見通線の確保等に支障を生じる場合には、除草・伐開を実施する。

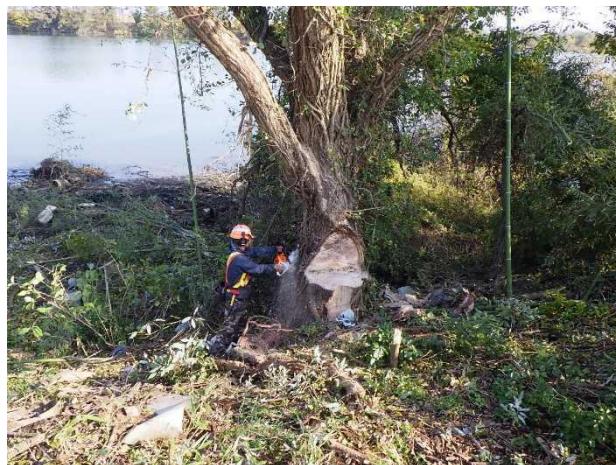
図 9-23 樹木伐採状況

- 樹木の対策は、治水、管理、環境面の機能を確保するよう、以下のとおり実施する。
- ①治水上の支障が生じる河道内の樹木を伐開する。その際には樹木が阻害する流下能力等治水機能への影響や、観測・巡視等の管理機能、生態系・景観等の環境機能への影響を十分踏まえた上で対策する。
 - ②河川区域内において行う樹木の伐開については、樹木の植樹・伐採に関する基準による。
 - ③樹木の経年変化も踏まえて予め伐開計画を作成しておく等、計画的な樹木対策を行う。伐開計画には、樹木の伐開時期・伐開範囲・伐開手法等を記載する。
 - ④伐開した樹木については、必要に応じて再繁茂抑制措置を講じる。
 - ⑤堤防等の河川管理施設に対して根が悪影響を与えていると認められる樹木は、除去する等の対策を行う。
