九頭竜川水系河川整備基本方針

九頭竜川水系の流域及び河川の概要（案）

国土交通省 水管理・国土保全局

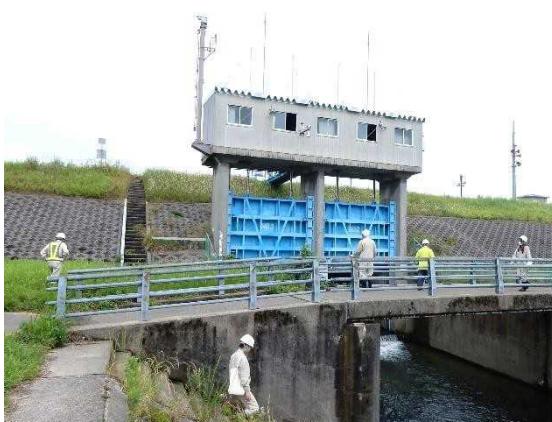
図 9-25 樋門点検状況

水門等河川管理施設の維持管理として、操作員により月1回、メーカーによる年1回の定期点検を実施し、必要に応じて土砂撤去や維持修繕を行っている。

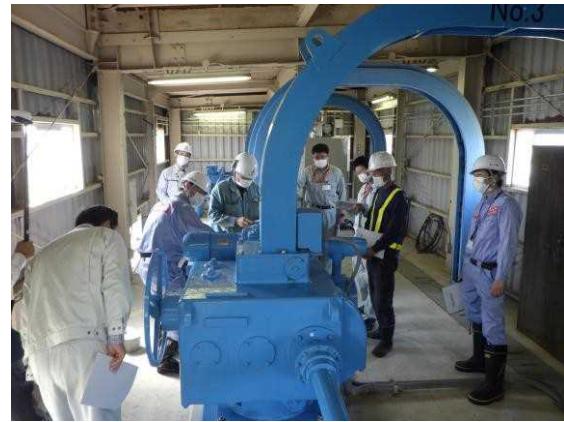
図 9-26 樋門操作訓練状況

また、出水時等において樋門等が適切に操作できるように、操作訓練を年1回実施している。
