手取川水系河川整備基本方針の変更について  
＜参考資料＞

令和6年2月29日

国土交通省 水管理・国土保全局

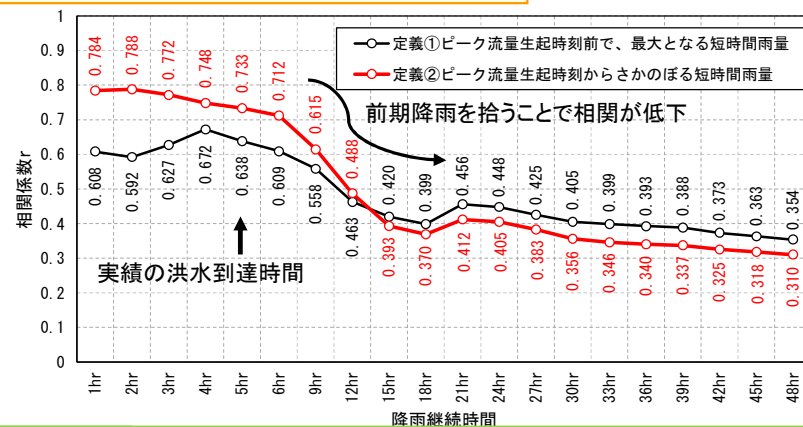
## 鶴来地点ピーク流量とn時間雨量の相関関係

- ピーク流量とn時間雨量の相関は、6～9時間を過ぎたあたりで低くなっていく。
- これは、9時間を過ぎると、前期降雨も拾うこととなり、ピーク流量と関係性の低い雨を累加している状態であるためと考えられる。

⇒前線性降雨が卓越する地域の特徴と考えられる。

- 急流河川の手取川は、降雨が短時間で流出する特徴を持ち、実績(流量ピークと雨量ピークの時差)の洪水到達時間は5時間であるが、これは、ピーク流量とn時間雨量の相関が高い時間と一致している。

⇒急流河川の手取川では、ピーク流量とn時間雨量の相関は、洪水到達時間と相関の高い時間帯を示しているものと考えられる。

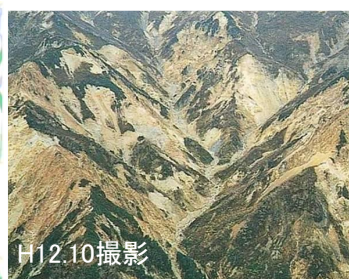
H12.10撮影  
尾添川源頭部の荒廃状況

- 手取川ダムに注ぐ牛首川流域は、白山の火山活動に起因するもろい火山噴出物が堆積した構造であり、地質的にも風化しやすく、急峻な地形とあいまって、大規模な崩壊が多く発生し、土砂生産が活発である。大正元年から石川県によって、昭和2年からは国によって砂防事業を進めているが、令和2年時点で158基の施設を整備しているが、手取川ダムを守る貯水池上流砂防としても、今後とも整備を推進していく必要がある。
- 尾添川(おぞがわ)も上流に荒廃地を抱え、昭和2年からは石川県によって、昭和17年からは国によってそれぞれ砂防事業を進め、令和2年時点で24基の施設を整備してきた。下流河道に対して、豪雨時の過大な土砂は抑制しつつ、平常時には土砂を安定的に流していくこと(流す砂防)が必要であり、土砂をコントロールしていく高度な技術が必要となっている。

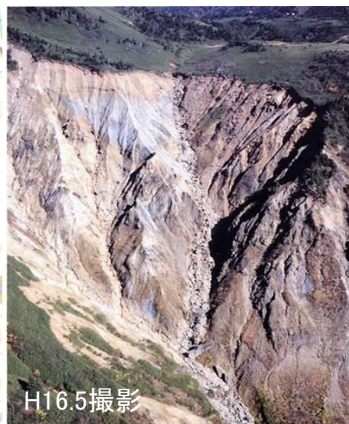
H16.5撮影  
牛首川源頭部の荒廃状況

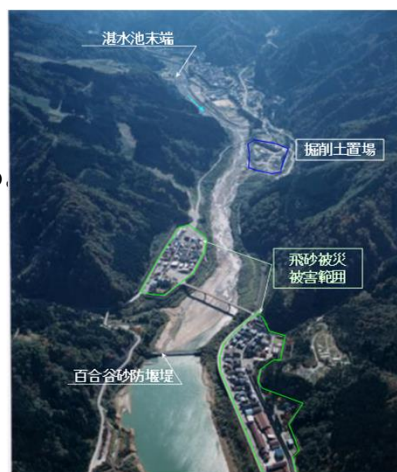
飛砂の被害範囲

手取川ダム貯水池末端では、堆積した土砂が水位低下時に舞い上がって周辺の集落に飛散する飛砂が問題となっている。堆砂抑制と飛砂対策の目的から、貯水池上流部にある百合谷堰堤において、ほぼ毎年、堆砂掘削を行っている(年平均2,000m<sup>3</sup>/年程度)。

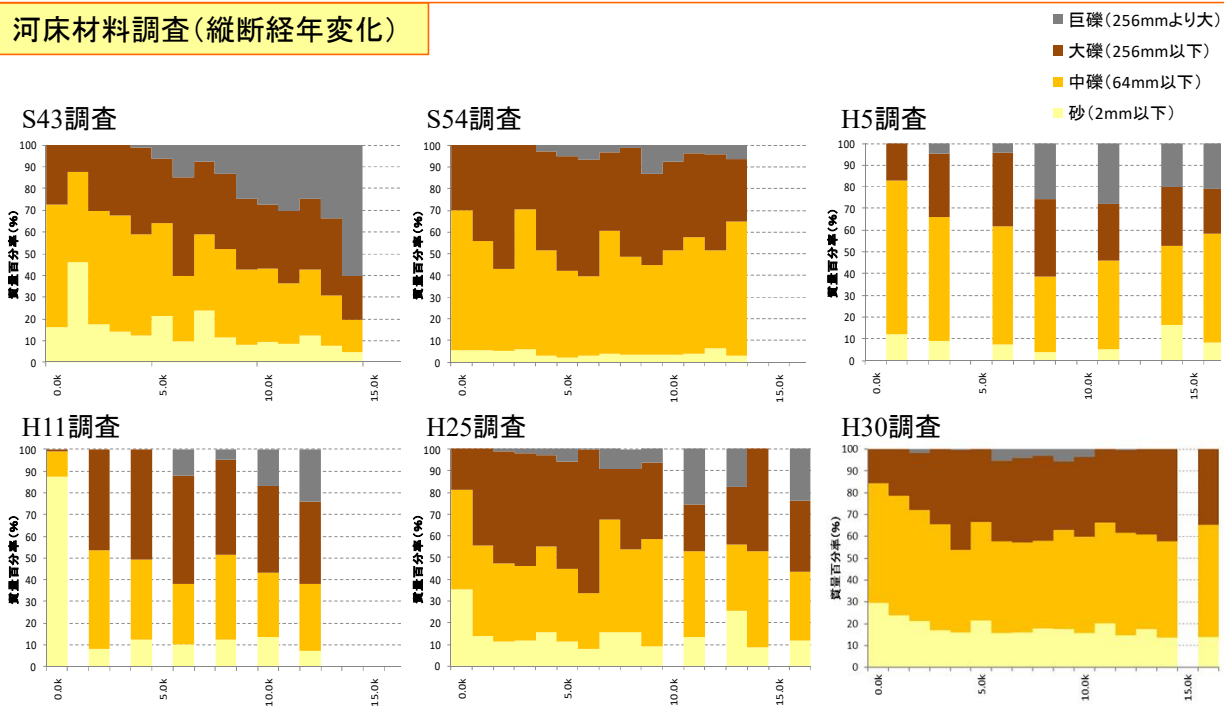
## 河床材料調査(縦断経年変化)

○手取川の昭和43年～平成30年における河床材料調査をもとに、河床材料の変化状況について整理した。調査の実施年次間では、主に昭和56年、平成10年、平成18年、平成25年、平成29年に、約1,700～2,900m<sup>3</sup>/sの出水が発生している。  
 ○手取川では、上流に手取川ダムができた影響で土砂供給量が減少しており、13.0k～16.0kにおける露岩や、河道内の土砂の細粒化が進んでいる。

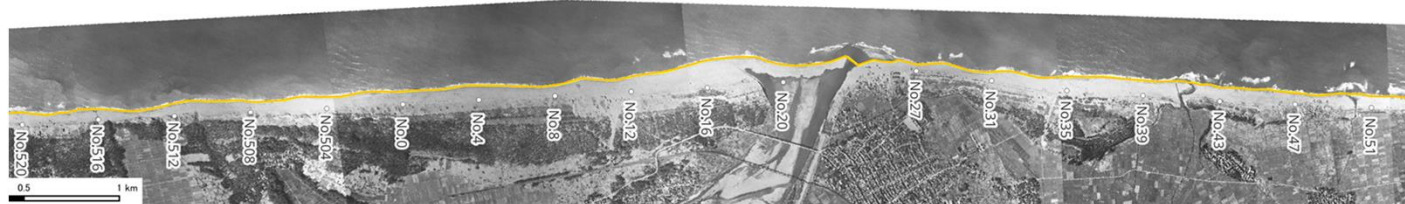
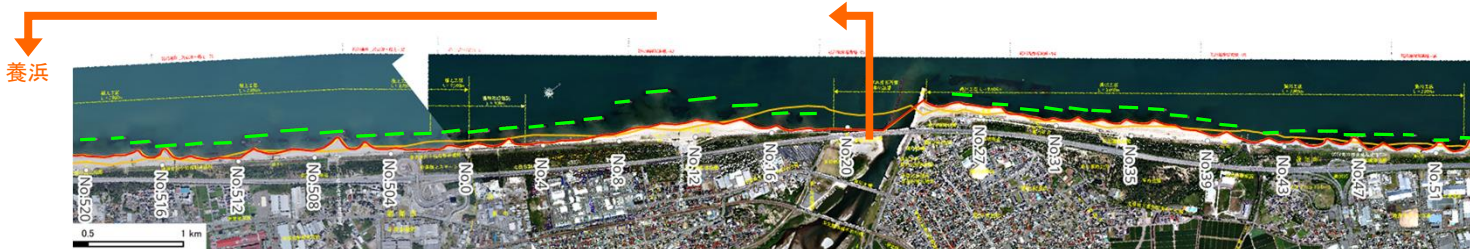
## 航空写真から見た汀線の変化状況(根上工区～美川工区)

- 海岸汀線(1952年)
- 海岸汀線(2021年)
- 海岸保全施設(2022年)

- 昭和30年代初めに海岸施設の被災が頻発したことを受け、昭和32年度に石川県による災害復旧として海岸堤防等の整備に着手。
- その後、抜本的な対策を行うために、昭和36年に一部を直轄海岸工事施工区域に指定し、国による整備に着手した。
- 人工リーフ等の海岸保全施設の整備、継続的な養浜の実施により、各工区で汀線は前進傾向から安定傾向にある。

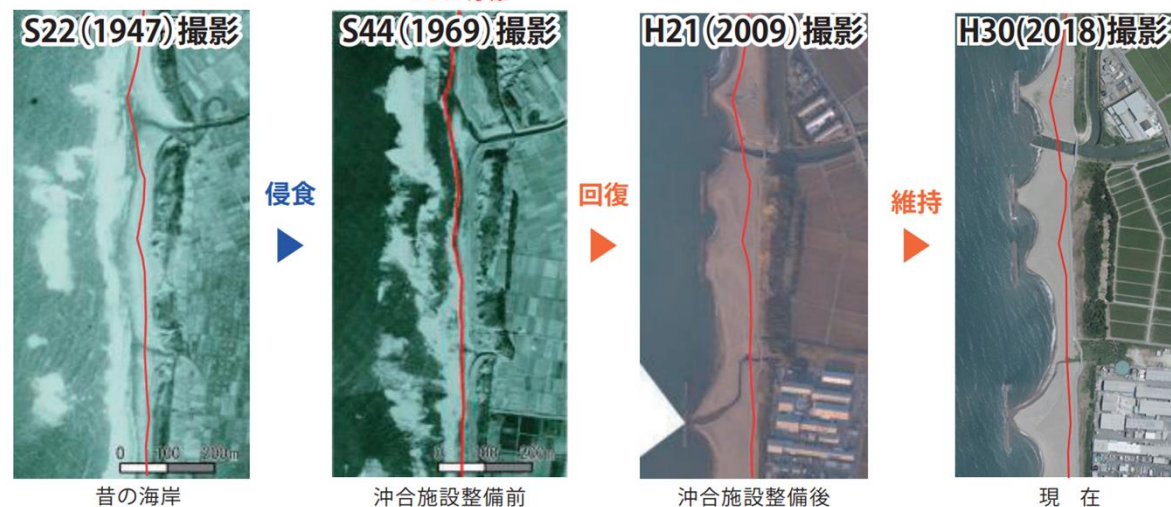
## 松任工区(相川新地先)

離岸堤により海浜が復元され、海岸侵食や越波などの被害が減少。砂浜が回復し、汀線も維持されている。
