令和元年台風第19号による被害等

令和元年11月22日

資料6 令和元年台風第19号による被害等 構成

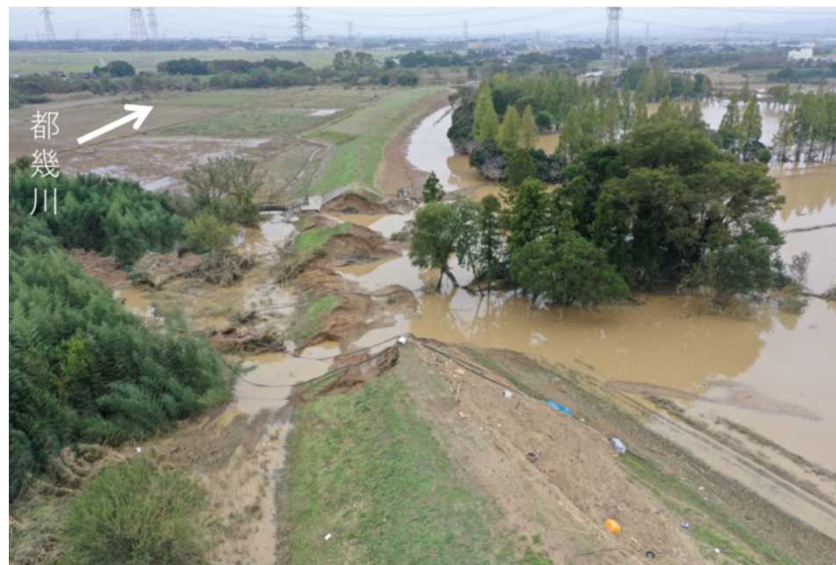
危機管理型ハード対策無し

都幾川0.4k右岸 決壊箇所

- 氾濫リスクが高いにも関わらず、当面の間、上下流バランス等の観点から堤防整備に至らない区間などについて、決壊までの時間を少しでも引き延ばすよう、堤防構造を工夫する「危機管理型ハード対策」を進めているところ。
- 荒川水系都幾川^{ときがわ}では、今般の台風第19号により危機管理型ハード対策を実施した箇所で越流(越流時の水深は約25cm)が発生したものの、堤防の決壊に至らなかった。

- ・詳細な効果の把握に、内水湛水の有無、越水時間等の状況を整理し、評価することが必要となる。
- ・なお、決壊した堤防、決壊を回避した堤防の各種諸元等(材質、計上、越水状況)は同一ではない。

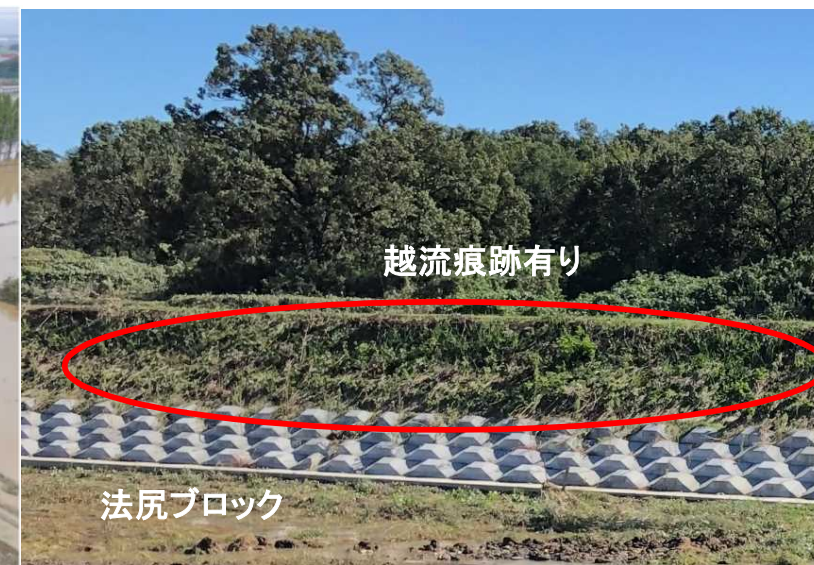
危機管理型ハード対策有り

都幾川6.2k左岸付近 越流水深約25cm

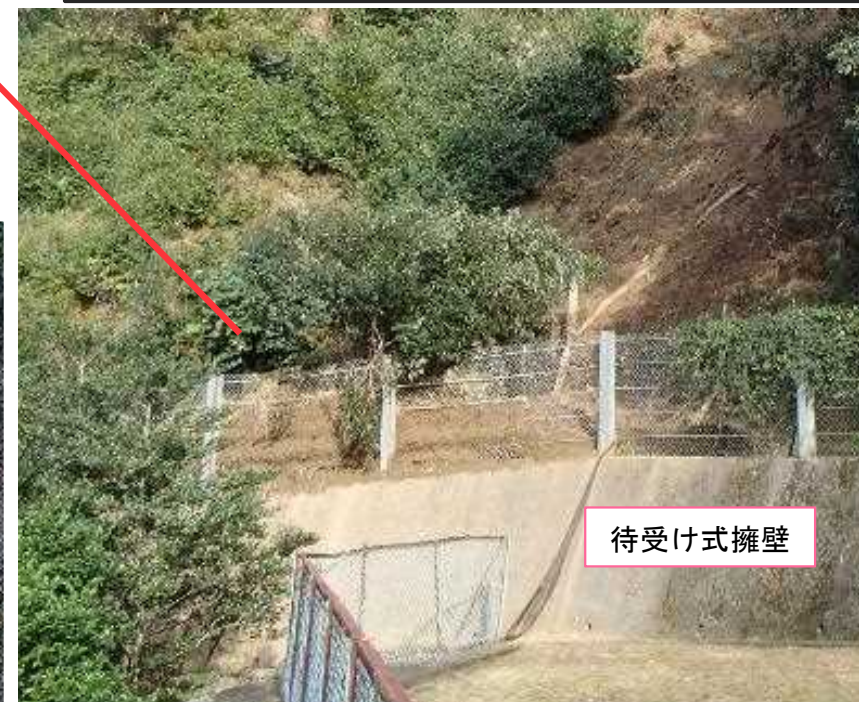
土砂捕捉状況

待受け式擁壁
