防災に関する市町村支援方策に 関する有識者懇談会

熊本県 意見発表資料

平成28年10月7日

熊本県土木部

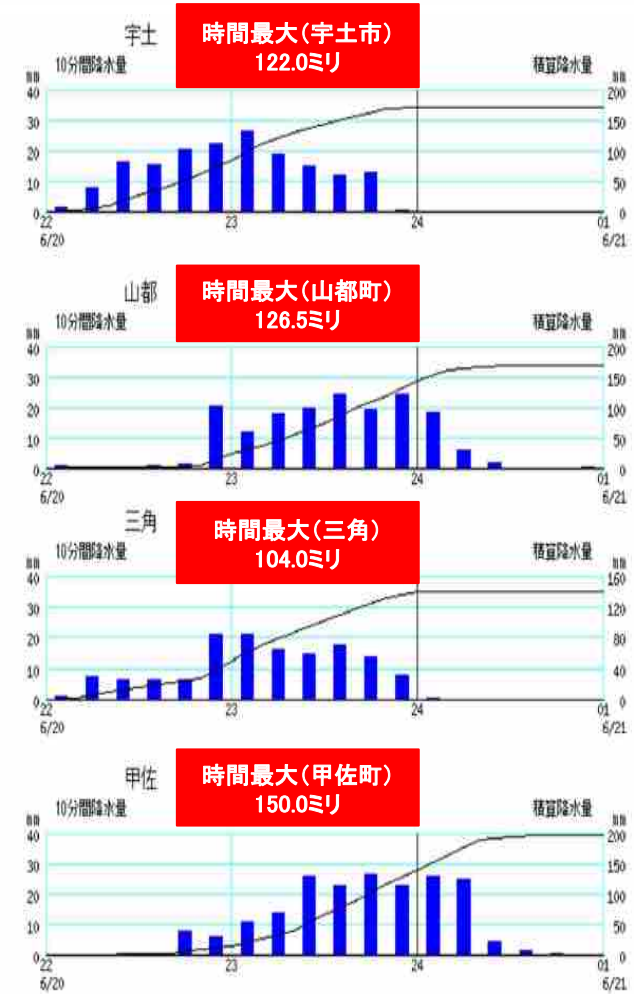
アメダス総降水量の分布図(6月18日18時~6月23日9時)

アメダス10分間降水量の時系列図(6月20日22時~6月21日01時まで)

- 南小国
(阿蘇郡南小国町)
510.0ミリ
- 鹿北
(山鹿市鹿北町)
453.5ミリ
- 阿蘇乙姫
(阿蘇市乙姫)
501.5ミリ
- 阿蘇山
(阿蘇郡南阿蘇村)
622.0ミリ
- 南阿蘇
(阿蘇郡南阿蘇村)
453.5ミリ
- 山都
(上益城郡山都町)
452.0ミリ
- 五木村
(球磨郡五木村)
470.0ミリ
- 山江村
(球磨郡山江村)
470.5ミリ

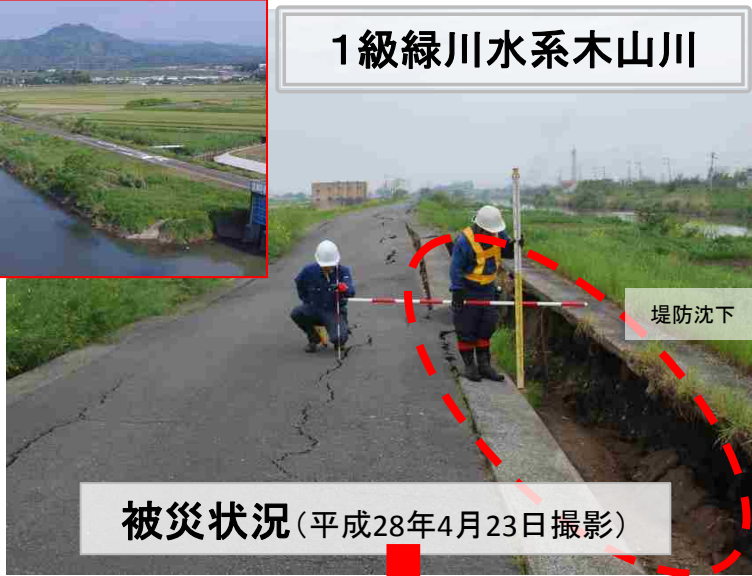
1級緑川水系木山川

被災状況 (平成28年4月23日撮影)

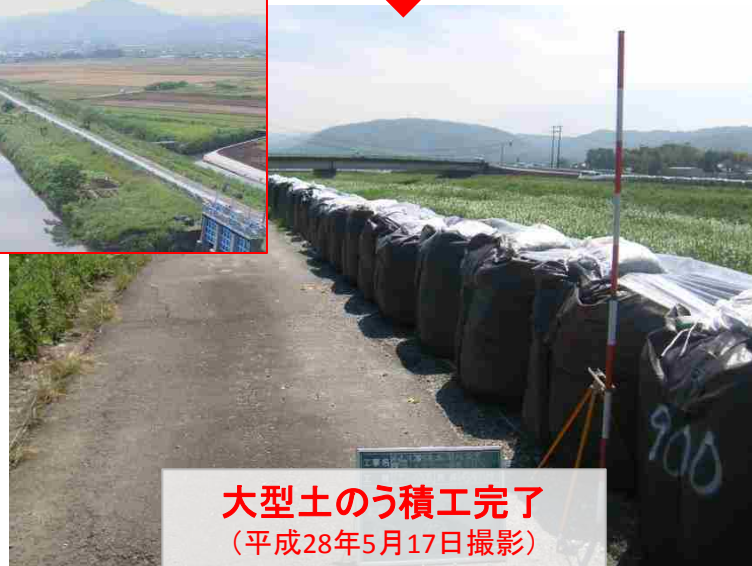
大型土のう積み工完了
(平成28年5月17日撮影)

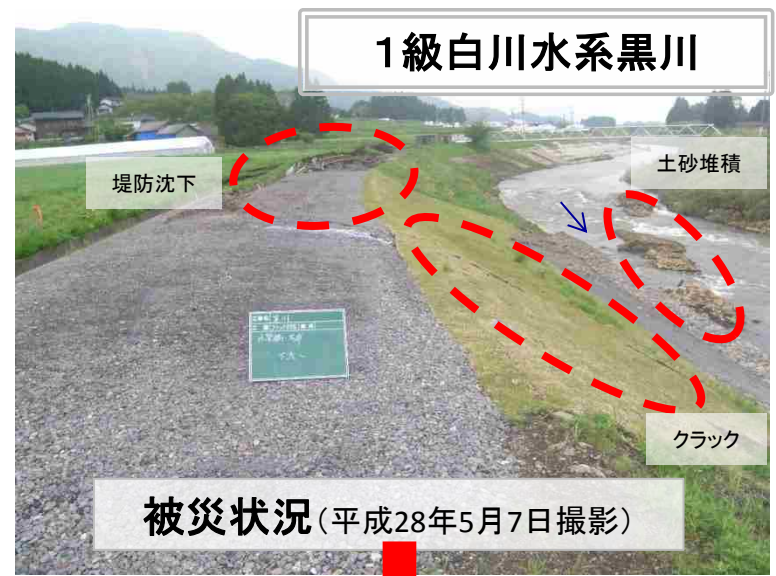
被災状況 (平成28年5月7日撮影)

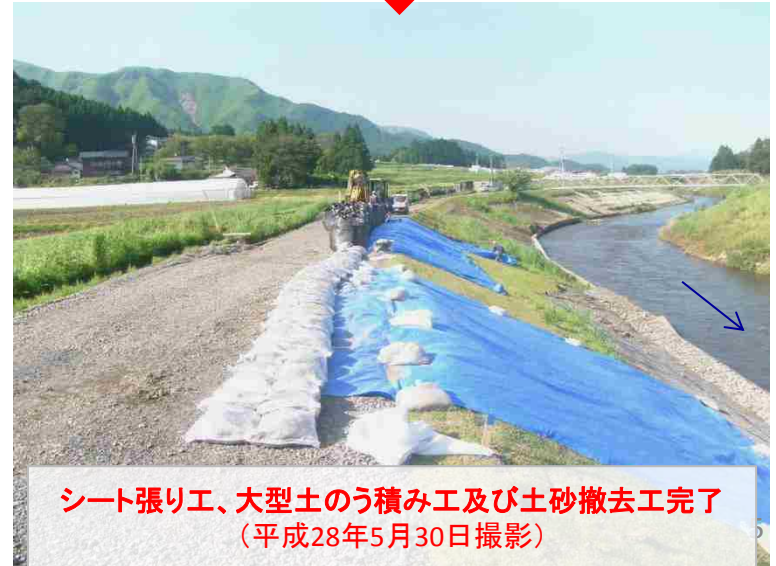
シート張り工、大型土のう積み工及び土砂撤去工完了
(平成28年5月30日撮影)

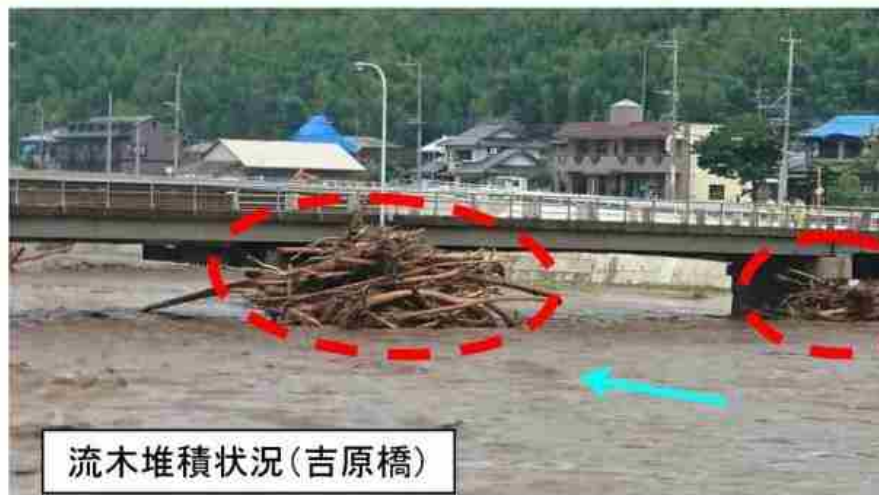
○吉原橋の橋脚に流木の堆積が確認されたことから、6月21日より流木の緊急撤去作業に着手しています。

流木堆積状況(吉原橋)

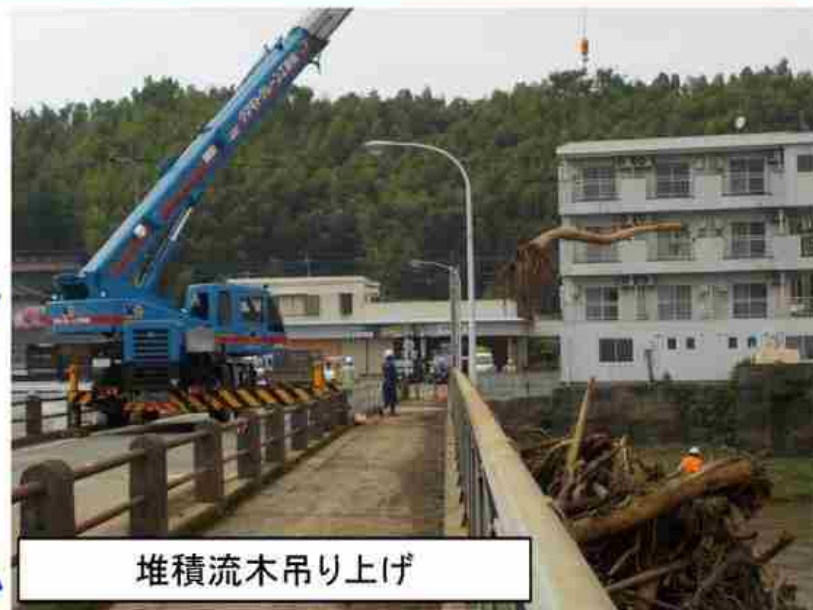
堆積流木吊り上げ

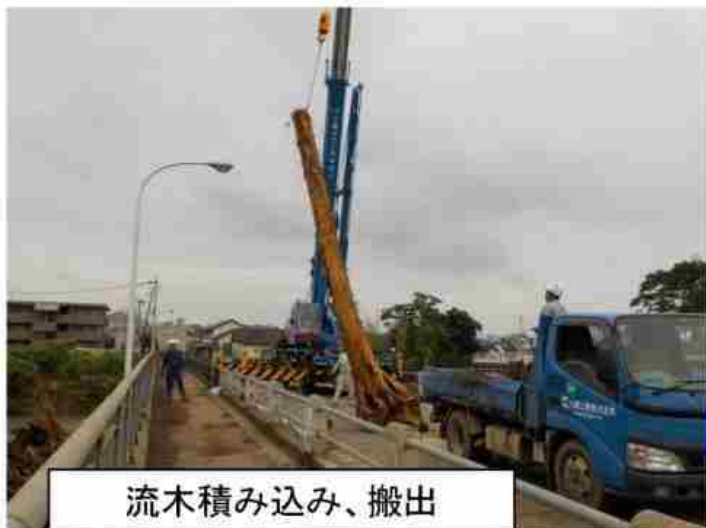
流木積み込み、搬出

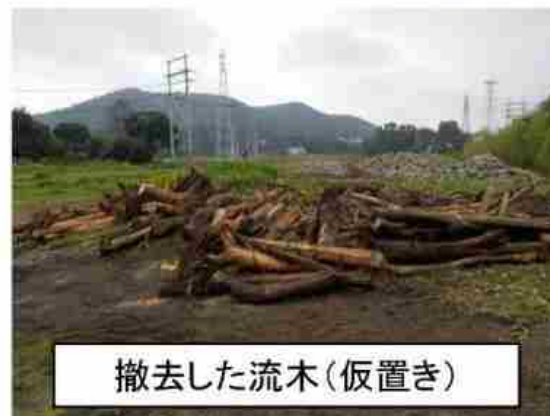
撤去した流木(仮置き)
