設楽ダム建設事業の検証に係る検討

補足説明資料

平成26年4月
国土交通省中部地方整備局

豊川沿川の開発の状況(昭和30年代と平成20年代の比較)

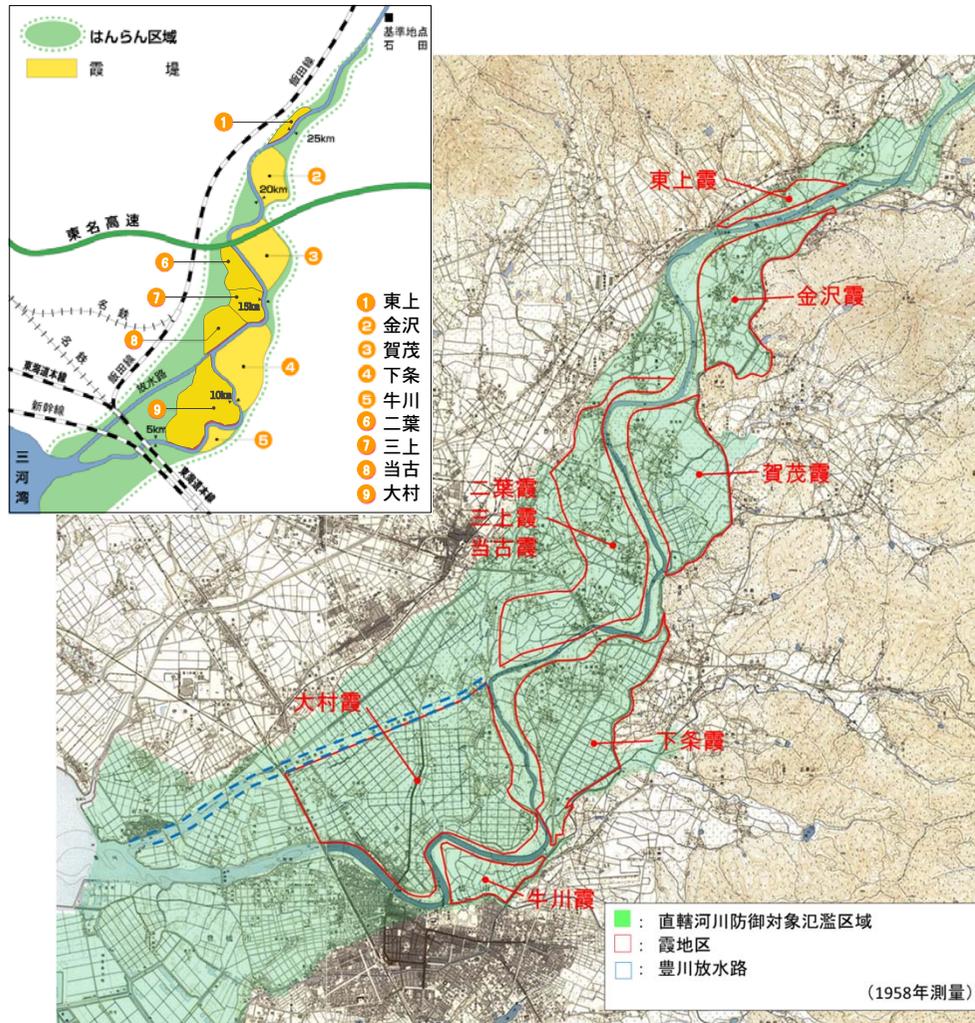
■ 昭和30年代(豊川放水路完成前、霞堤締め切前)

■ 締め切った豊川右岸の霞堤地区では、霞を締め切る前の昭和30年代に比べ、平成20年代になると周辺市街地の発展と合わせ、旧霞堤地区でも開発が進んでいます。

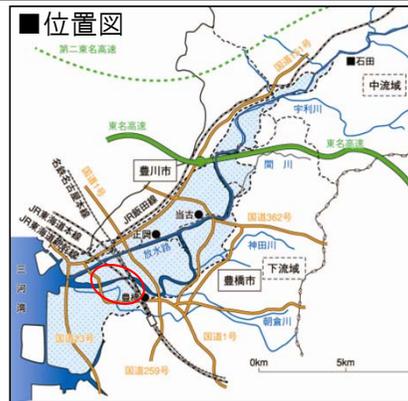
施行前

< 狭窄部対策(昭和63年完) >

昭和43年8月、昭和44年8月と洪水が相次ぎ、昭和46年の石田地点の基本高水ピーク流量 $7,100\text{m}^3/\text{s}$ とする計画の決定を受けて、本川下流部の狭窄部対策を昭和46年度から実施。約100戸の家屋移転を伴う築堤、護岸等の改修工事に15年間を要し、昭和63年度に概成した。

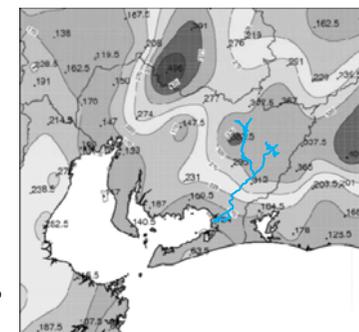
降雨量分布図
[平成23年9月19日17時~21日19時]

台風15号により前線が活発化し、東三河北部、西三河北東部を中心に大雨となった。石田地点では戦後第3位の流量(約 $4,000\text{m}^3/\text{s}$)※を記録したが、震地区を除いては大きな被害は発生していない。
