被災事例カード **洪水** ②

# 避難に躊躇

被災事例カード **洪水** ③

# 被災事例カード 洪水 ④

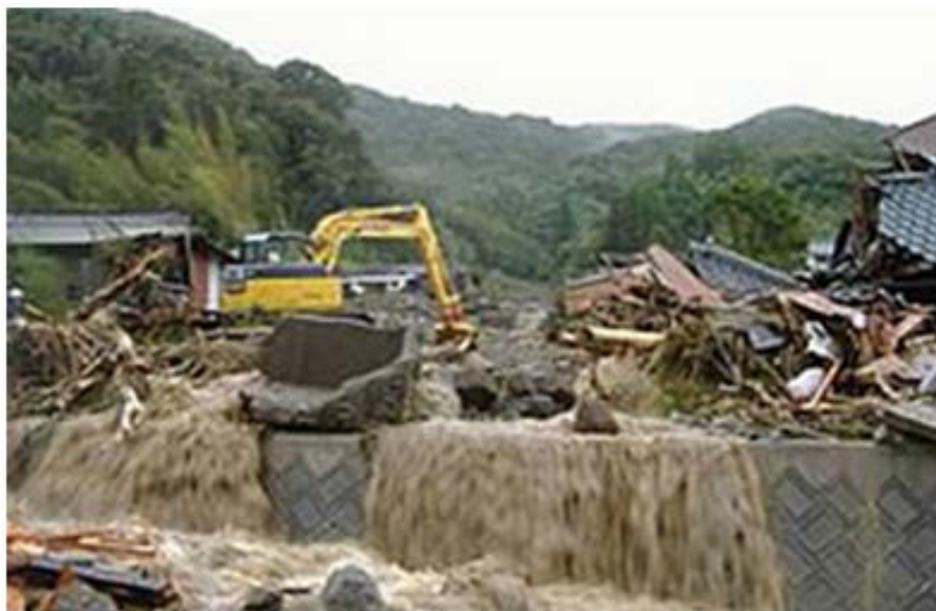
被害を受けた家屋（垂水市新城小谷地区）

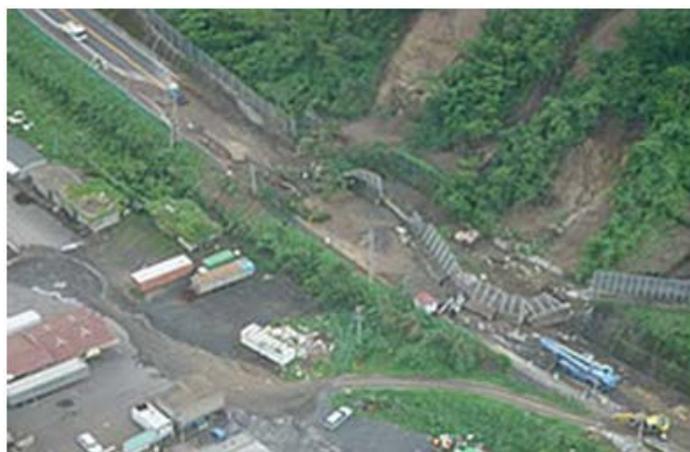
法面崩壊・擁壁倒壊が発生した国道 220（垂水市牛根麓）

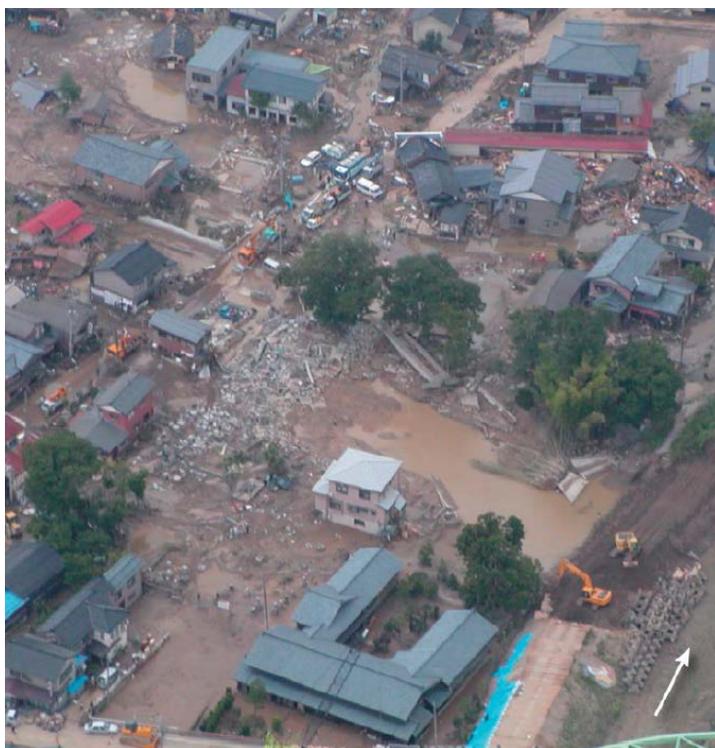
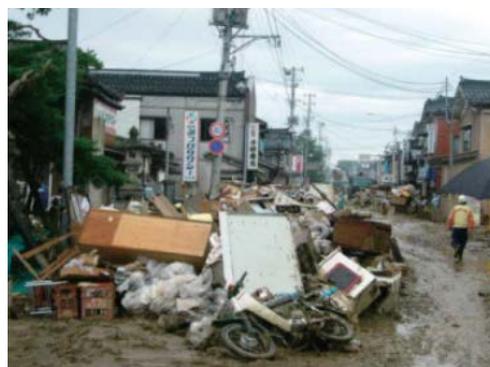
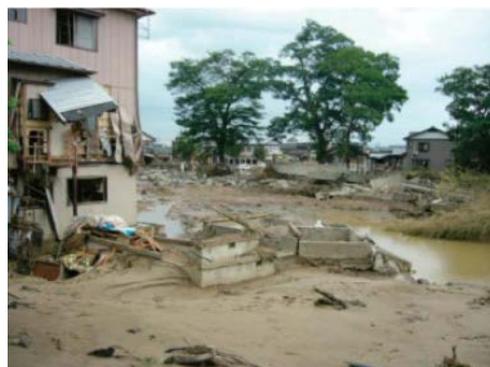
刈谷田川破堤による新潟県長岡市（旧中之島町）の被災状況（H16年7月）  
（出典：『災害の記録 水害レポート2004』国土交通省HP）

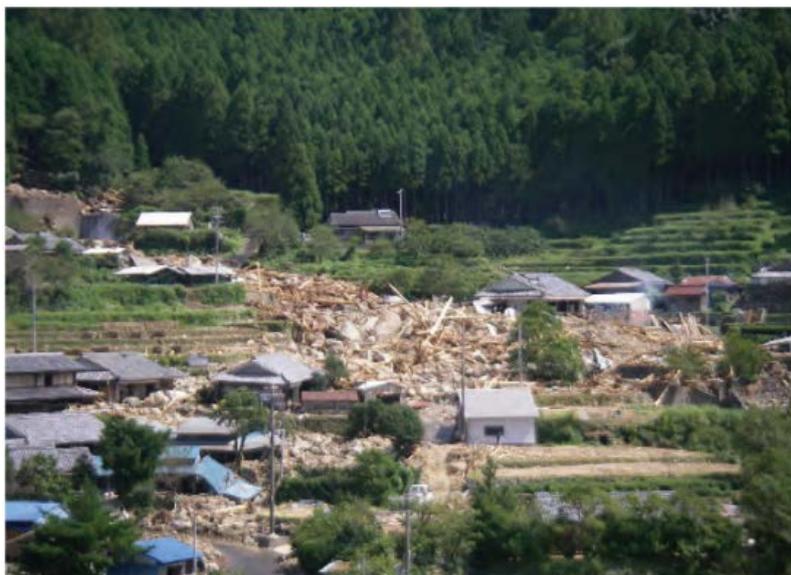
那智勝浦町口色川で発生した土砂被害 (9月9日)

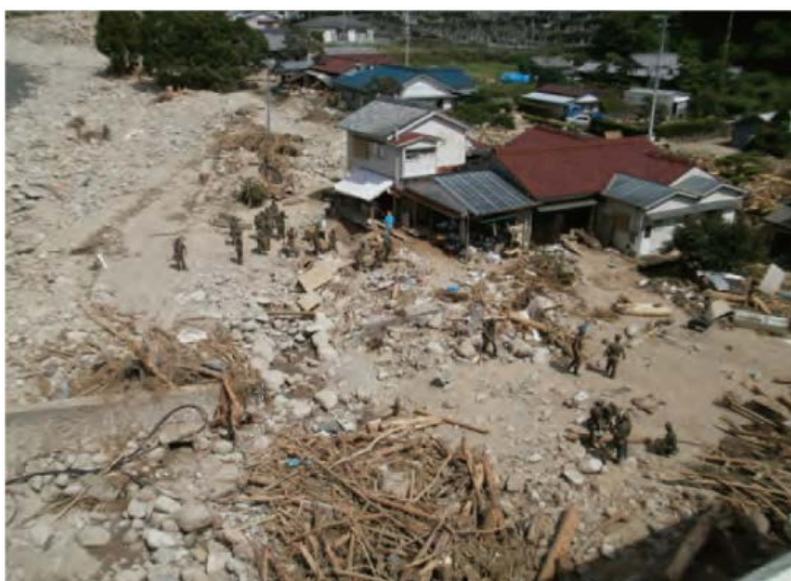
那智勝浦町那智川で発生した土砂災害 (9月9日)

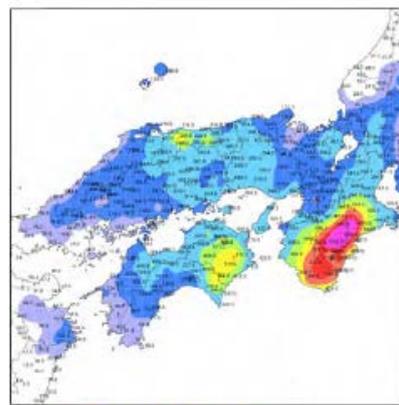
アメダス期間降水量  
(8月30日18時～9月4日24時)

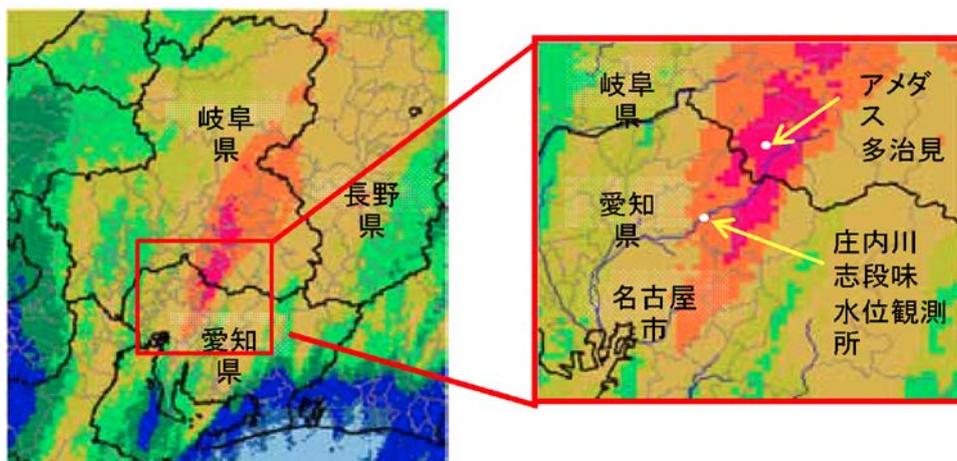
解析雨量による24時間雨量(平成23年9月20日24時まで)

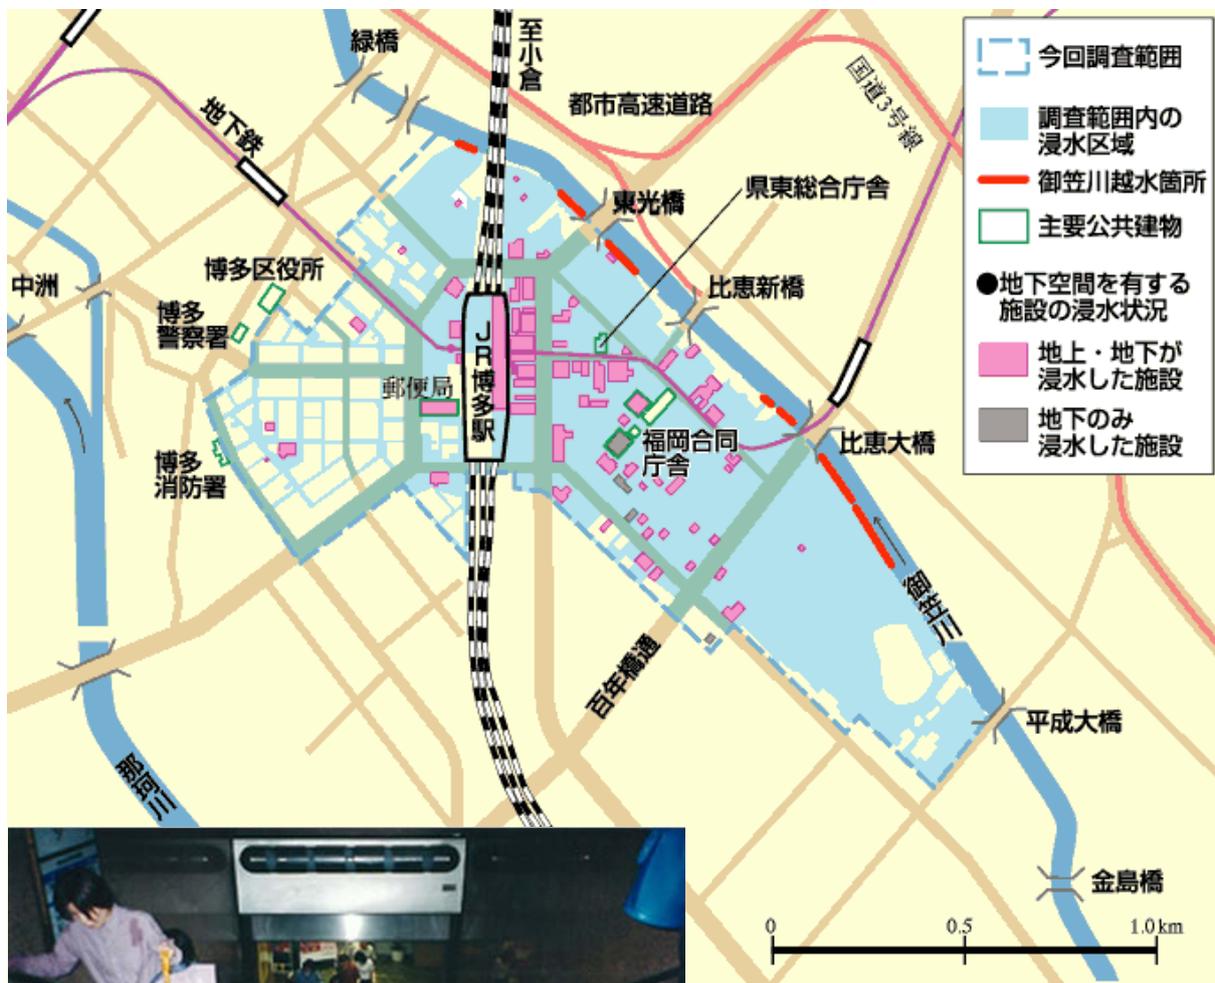
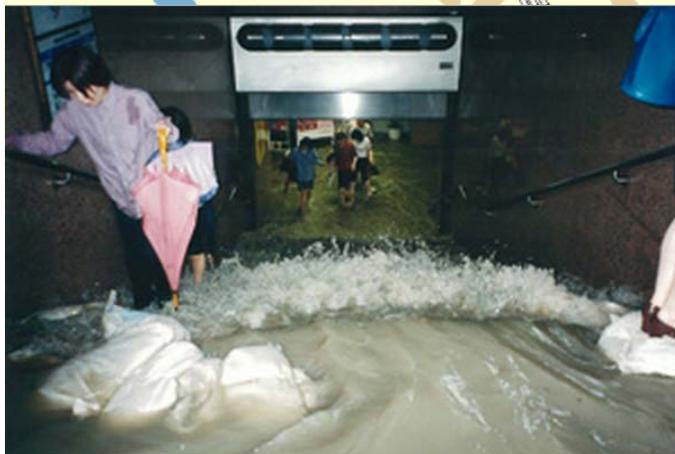
- (上) 博多駅周辺の地上の浸水状況  
(出典：『災害列島 1999～平成 11 年の水害を検証する』国土交通省 水管理・国土保全局)
- (下) 福岡市営地下鉄博多駅に流れ込む濁流  
(出典：『主な災害の概要』国土交通省九州地方整備局 HP)

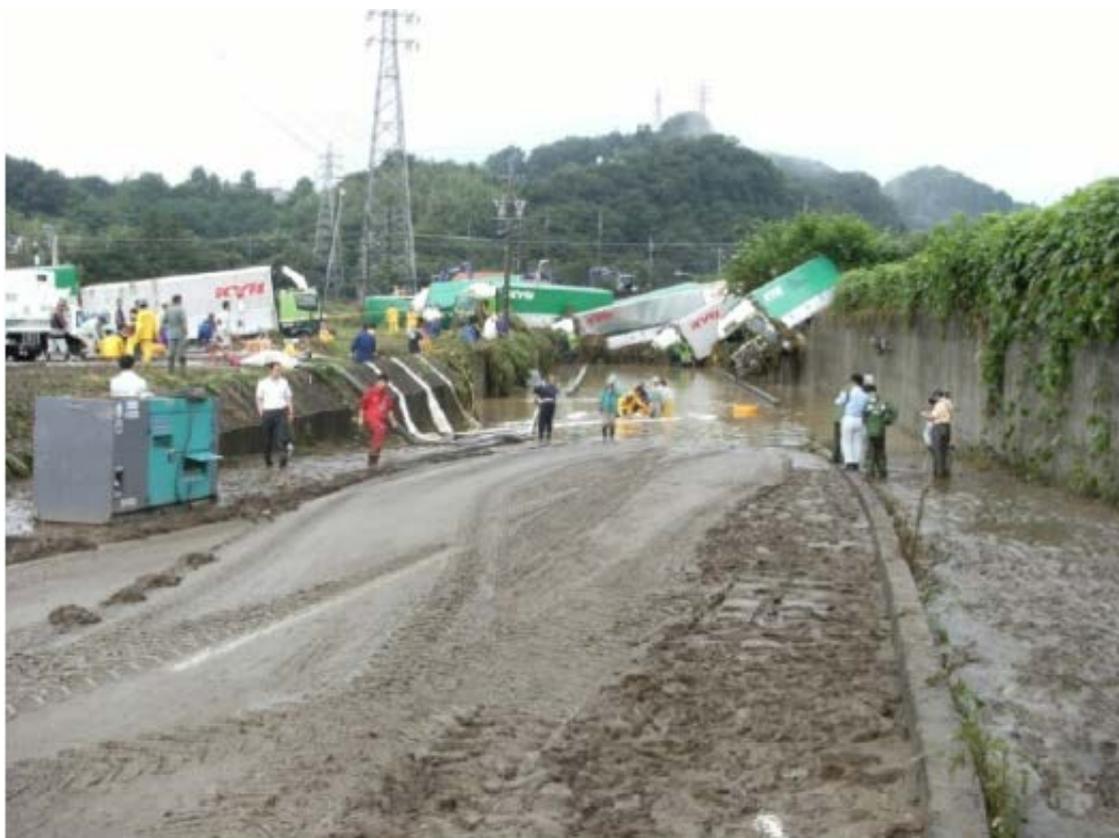
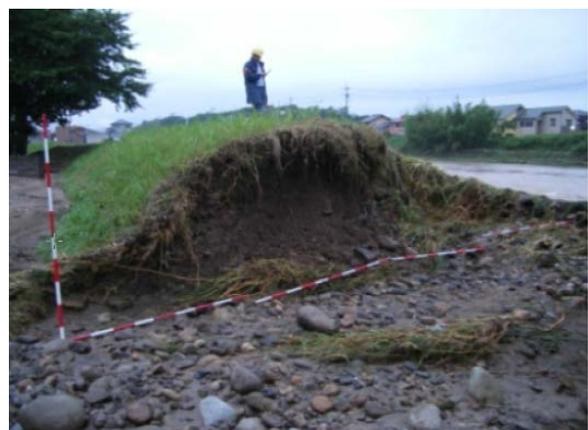
(上) 名鉄広見線アンダーパス東側の状況  
(可児市土田)

(下) 可児川の堤防決壊箇所 (可児市広見)

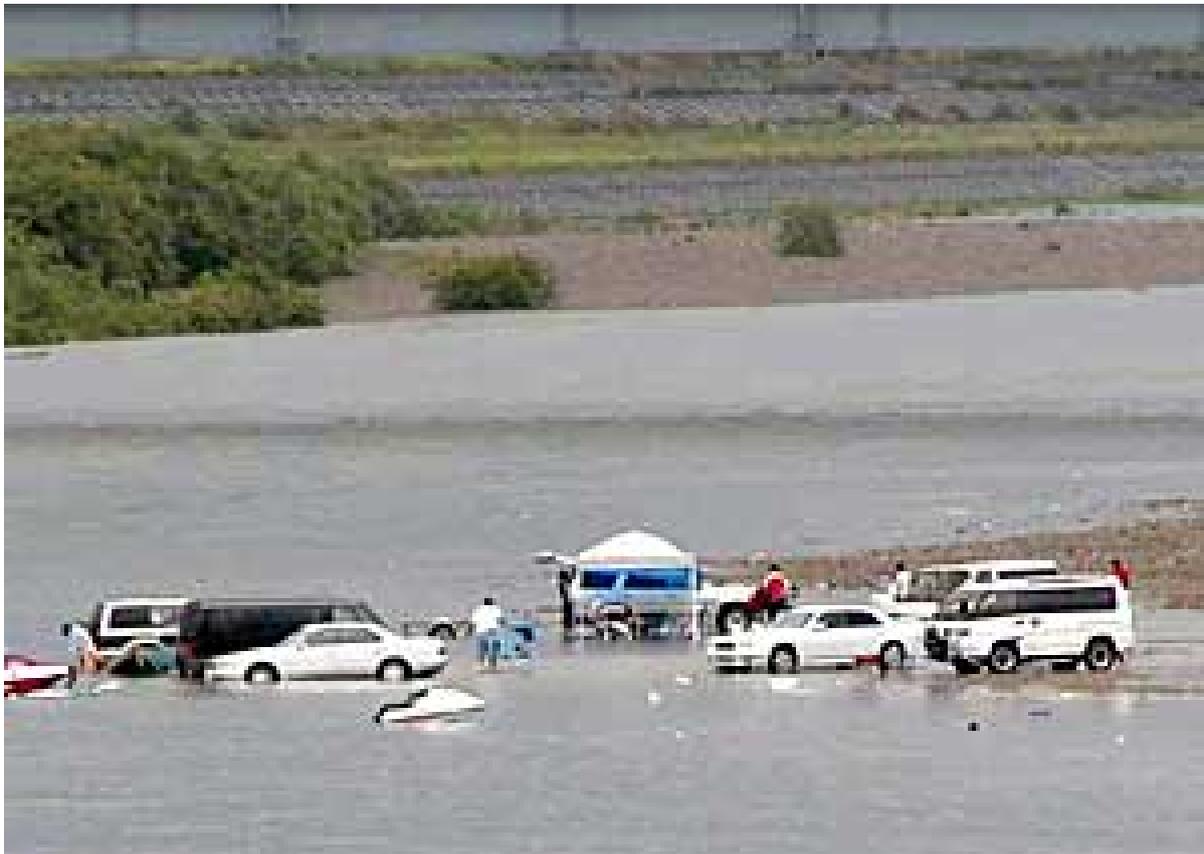
中州の水位上昇により車が水没しかけている様子  
(出典：『安全な河川敷地利用のためのワーキング 【水難事故事例3】後を絶たない水難事故』国土交通省中部地方整備局 HP)
