災害時の人工衛星活用ガイドブック 水害版・浸水編

宇宙航空研究開発機構 衛星利用運用センター 国土交通省 水管理・国土保全局 河川計画課

平成30年3月

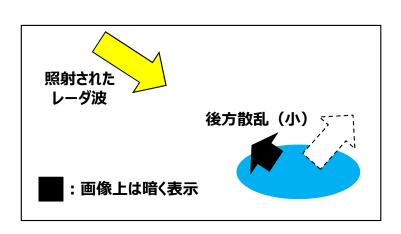
水面の場合の見え方

後方散乱※強度(反射波)の大小を黒白で画像化 後方散乱強度の違いから、浸水域を推定

※レーダ源の方向へ戻る散乱

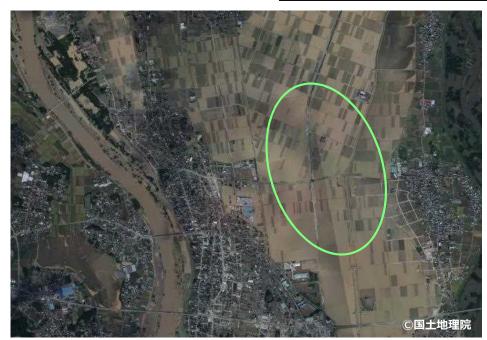
平成27年9月 関東·東北豪雨(常総地区)

2015年9月11日昼撮影 空中写真

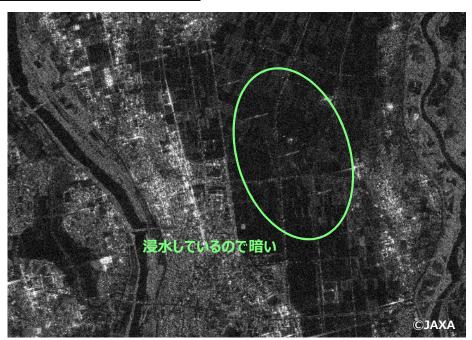
2015年9月11日22時56分観測 ALOS-2データ

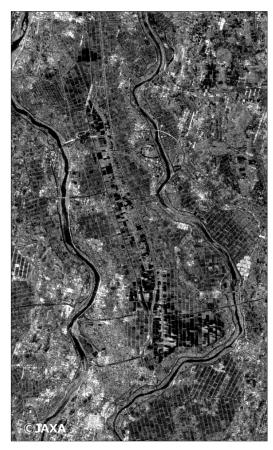
1時期画像(緊急観測)

後方散乱強度解析(一時期単偏波)の画像から、自動的に水域と陸域に区別し、河川部分を取り除いたデータを浸水域として自動抽出しポリゴン化

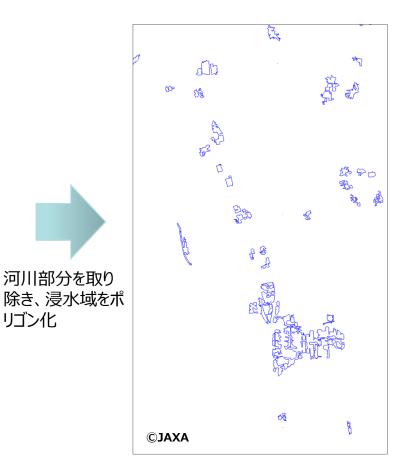
浸水域抽出プロダクト

GISで利用可能なファイル(kmz, shpファイル)で提供

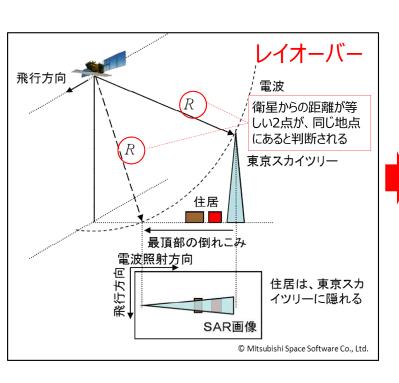
レイオーバー

高い建物が、衛星から近い距離にあると 判断され、倒れて見える現象

レイオーバー、レーダシャドーの事例(東京スカイツリー)

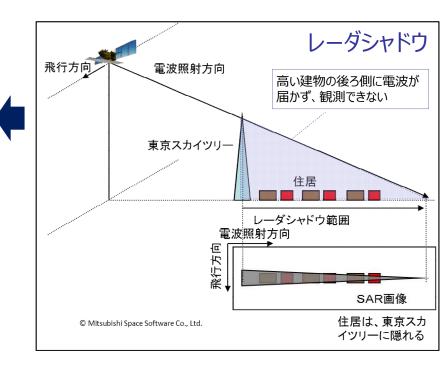
レーダシャドウ

高い建物が壁となり、<u>建物の後ろ側に電</u> 波が当たらず、情報が得ることができない 現象

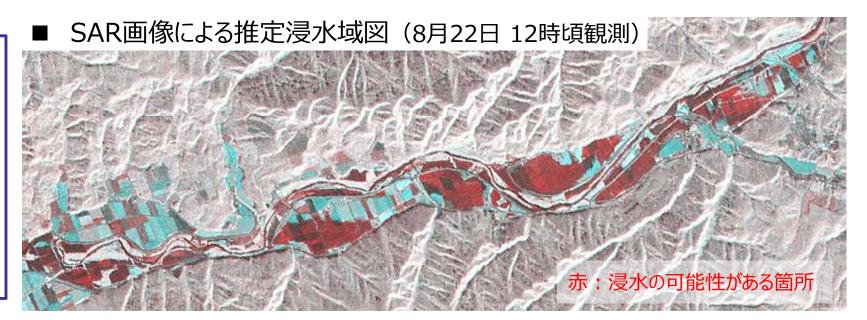
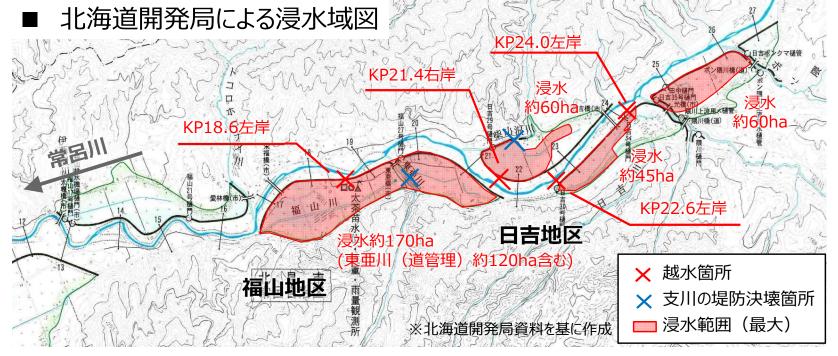
浸水判読事例:平成28年8月北海道豪雨災害

【対応の流れ】

8月21日(日)

昼:観測依頼

昼:ALOS-2による観測

夜:判読結果を提供
