# 水俣市宝川内集地区の災害について

国土交通省 河川局

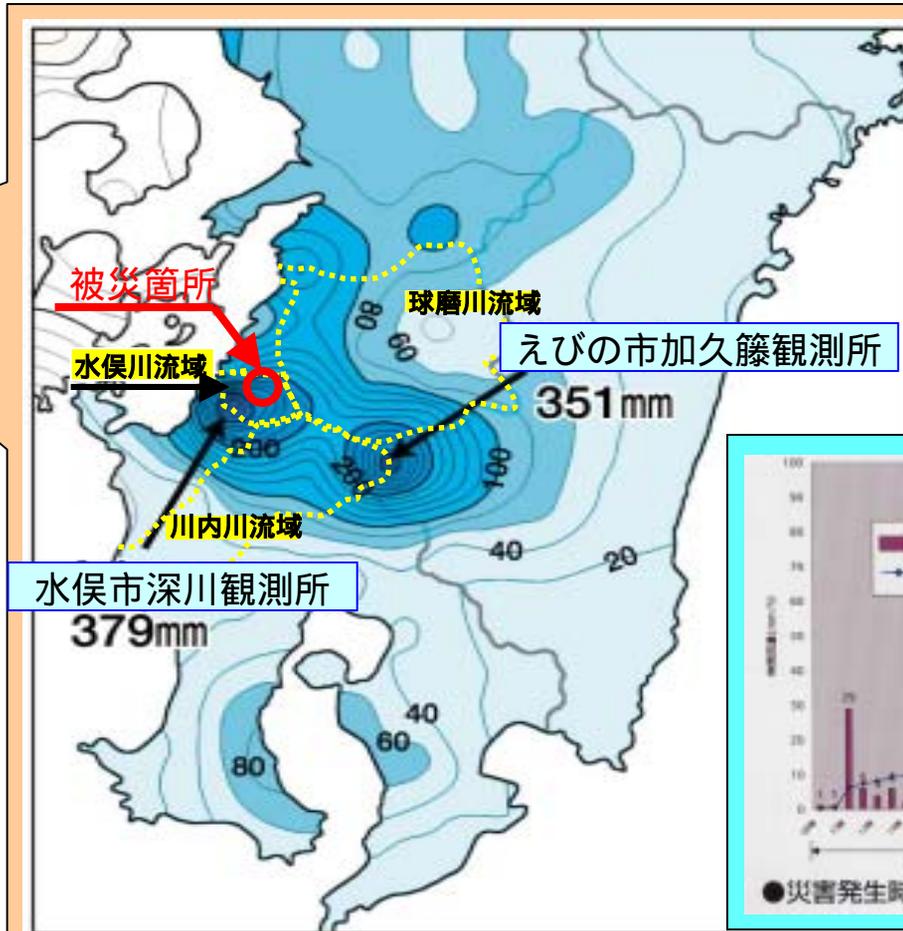
19日16時～20日15時の流域平均雨量

河川名	流域平均雨量
水俣川	334mm(全流域)
球磨川	78mm(人吉上流域)
川内川	234mm(栗野橋上流域)

最大時間雨量91mm

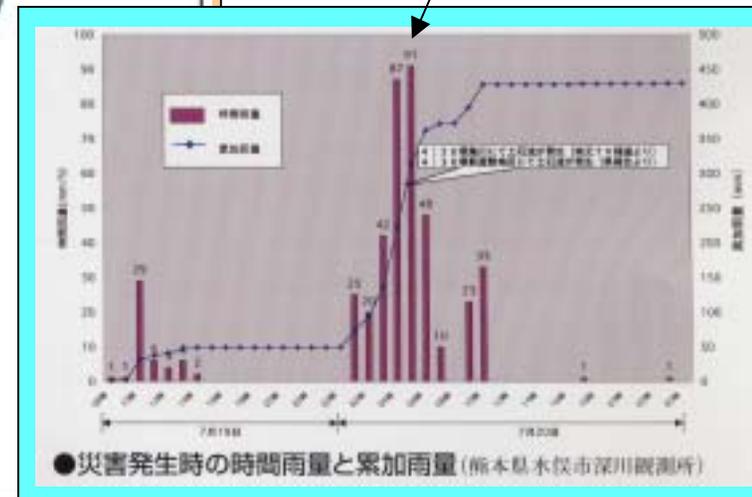
24時間雨量分布(19日16時～20日15時)

7月19日夜半から20日の明け方にかけて、梅雨前線により九州南部に豪雨が発生  
水俣市深川観測所では、24時間雨量379mm、最大時間雨量91mmの記録的豪雨となった

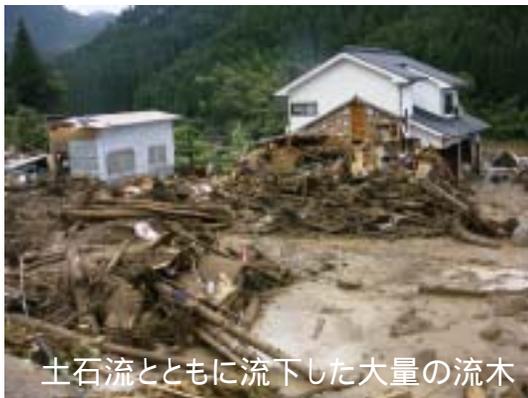
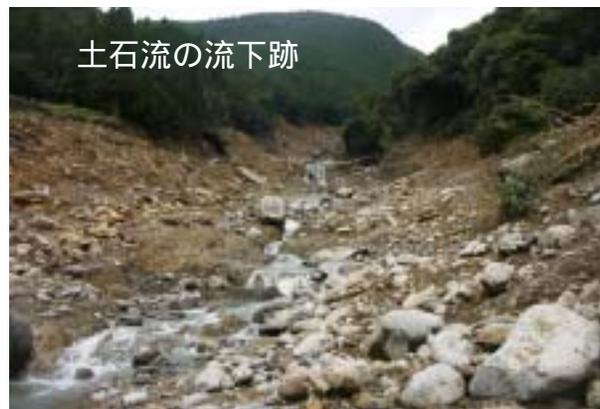
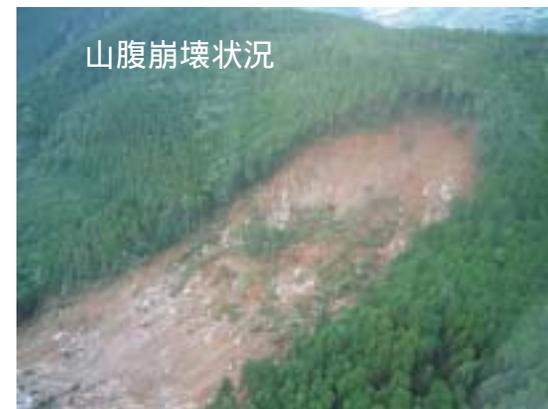
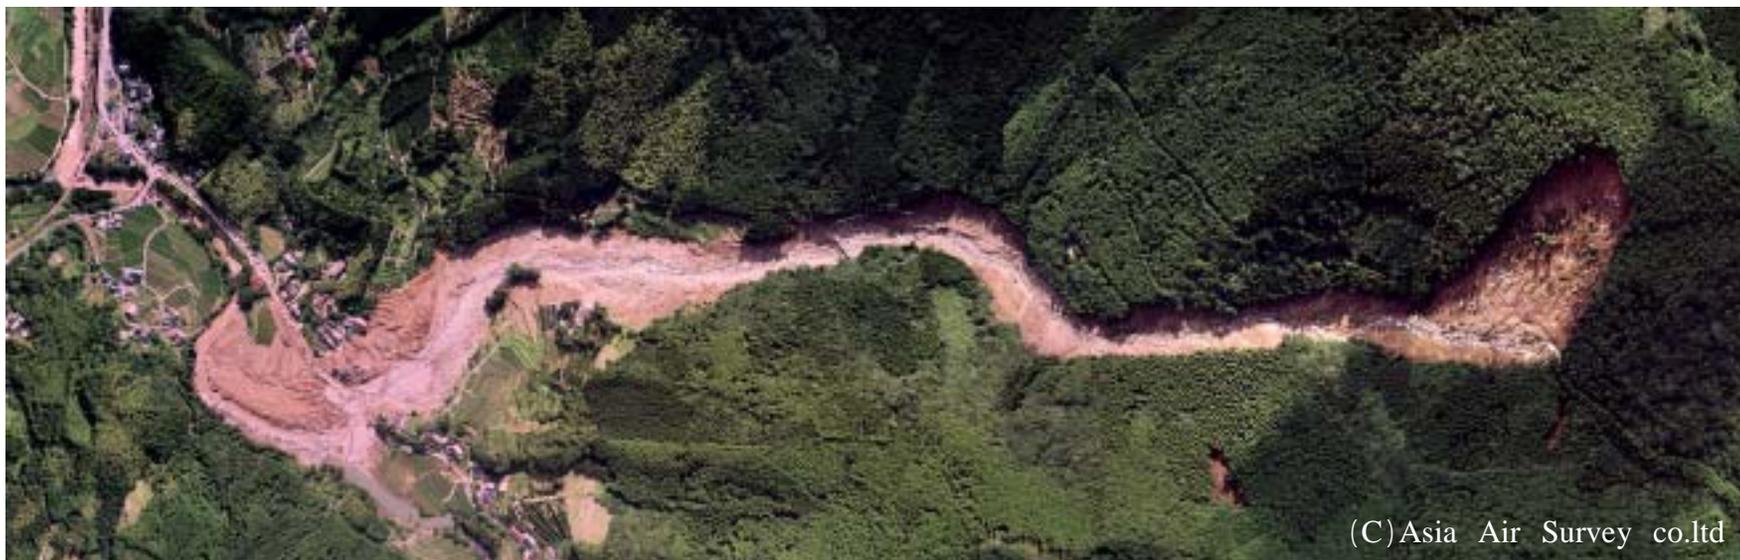
# 水俣市宝川内集地区森林崩壊状況

記録的な豪雨により、森林斜面が耐え切れず崩壊  
土石流が発生し、大量の流木が流出

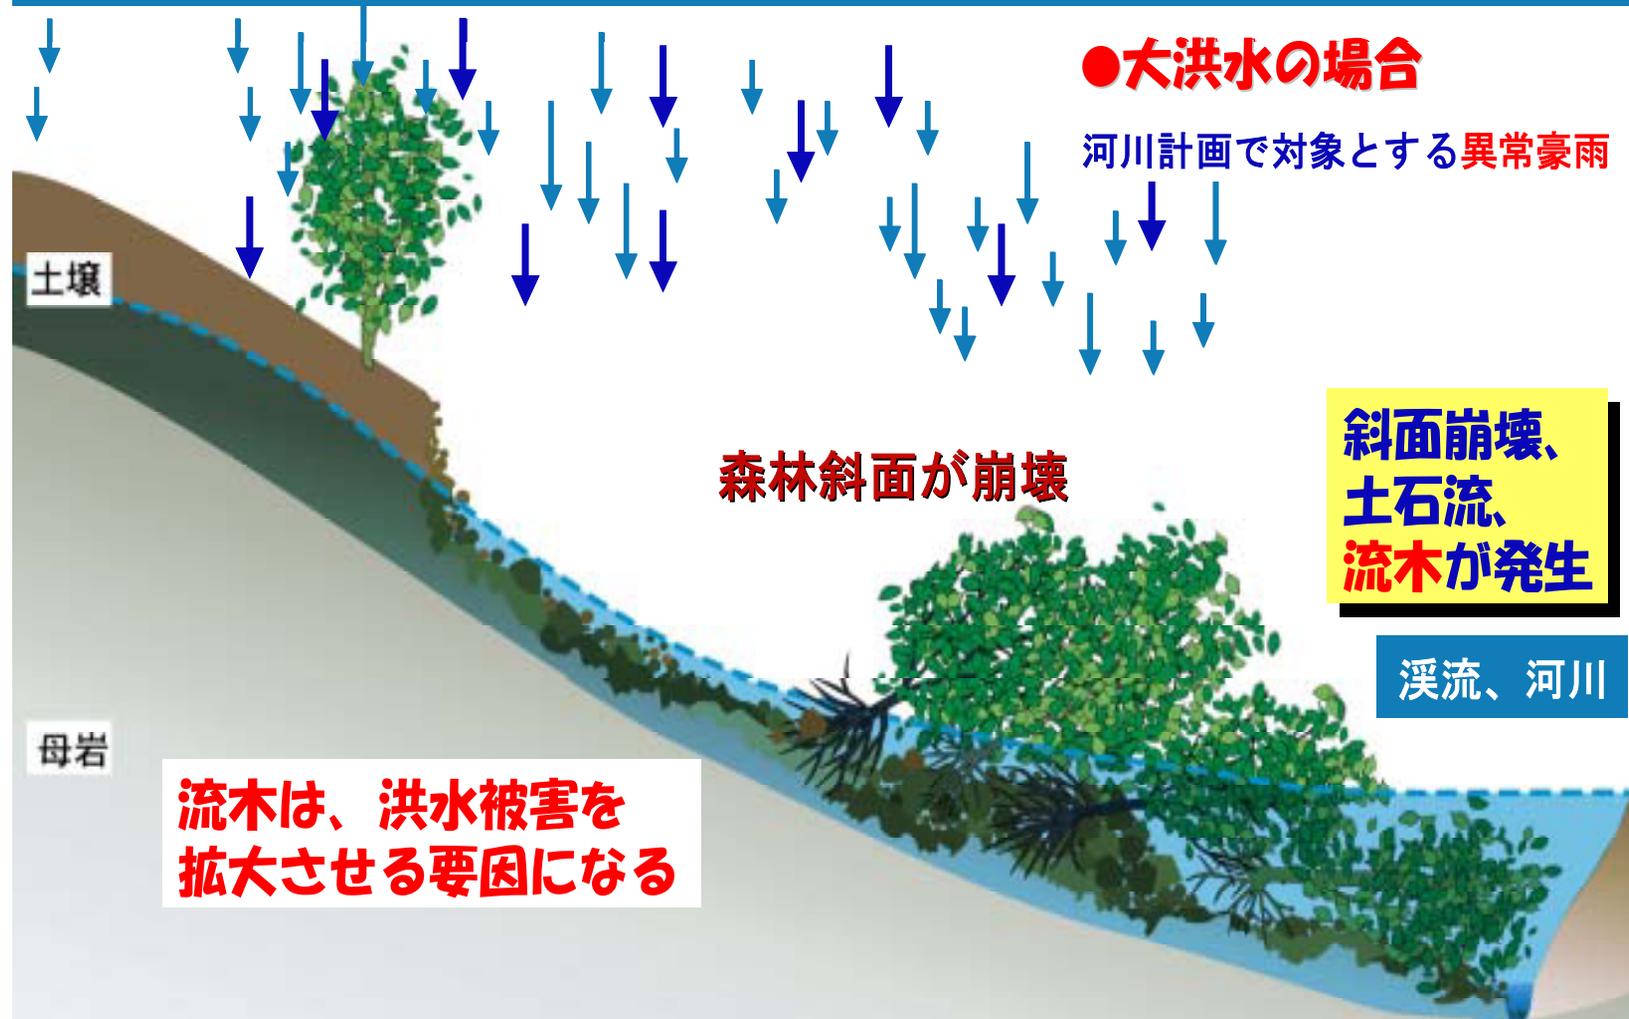
# 森林斜面から河川への流木流出メカニズム

■ **斜面崩壊・土石流・流木の発生**：雨が降り続いて土壌や岩盤がゆるむと、森林斜面が崩壊し、流木が発生する。
