スマートウェイ2007実施結果報告

—首都高速道路における公道実験—

2008年7月

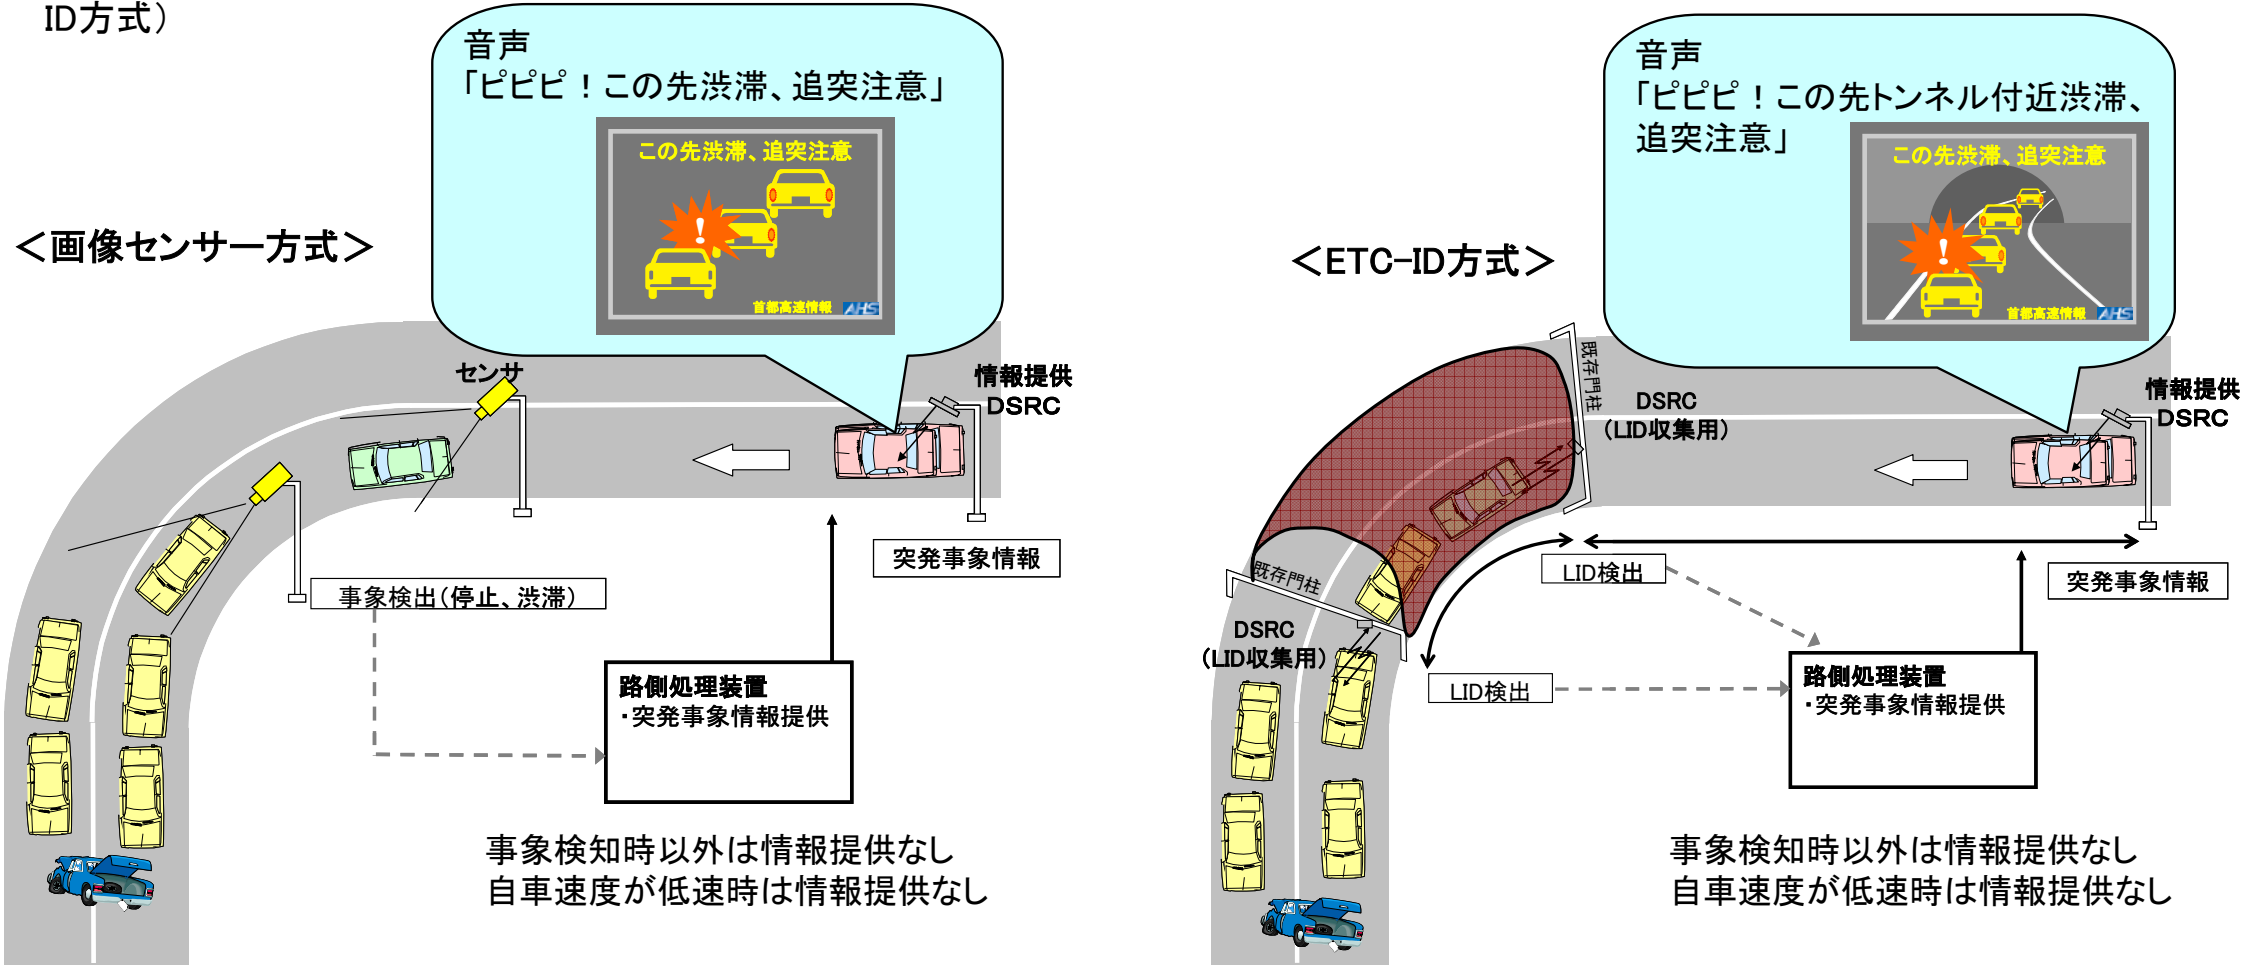
- ・見通しの悪いカーブやトンネルの先の障害物(停止・低速車など)を路側センサーで検出して事前にDSRCで提供し、追突事故などを防止
- ・検出方法は「画像センサー方式」と「ETC-ID方式」を活用 ⇒ ETC-ID方式はローコスト化が目的で、情報収集機能としての活用も可能、但し単独停止車両など交通流を乱さない事象の検出は困難などの機能的制約もある
- ・実験箇所: 首都高4号新宿線入り/新宿カーブ(画像センサー方式)・参宮橋カーブ(画像センサー方式、ETC-ID方式)、赤坂トンネル(ETC-ID方式)

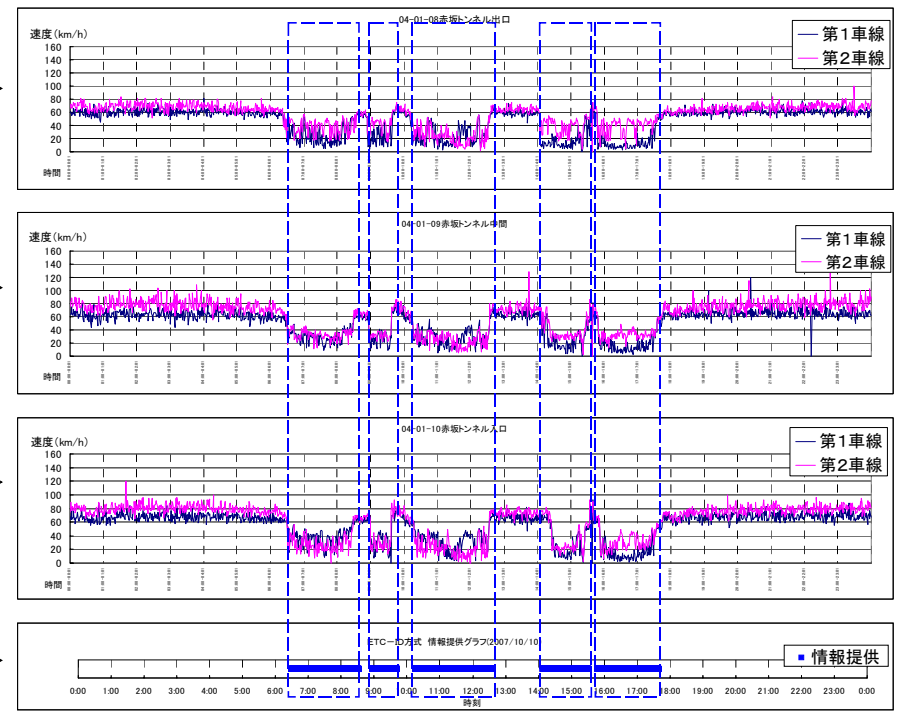
◇ 赤坂トンネル <事前検証> : トラカンデータとの照合

トラカンによる平均速度

ETC-ID検知方式は、2地点での通過時間から渋滞を検出するため、渋滞末尾がトンネル出口から伸延してくるケースでは1分程度の検出遅れ時間が生じる場合がある

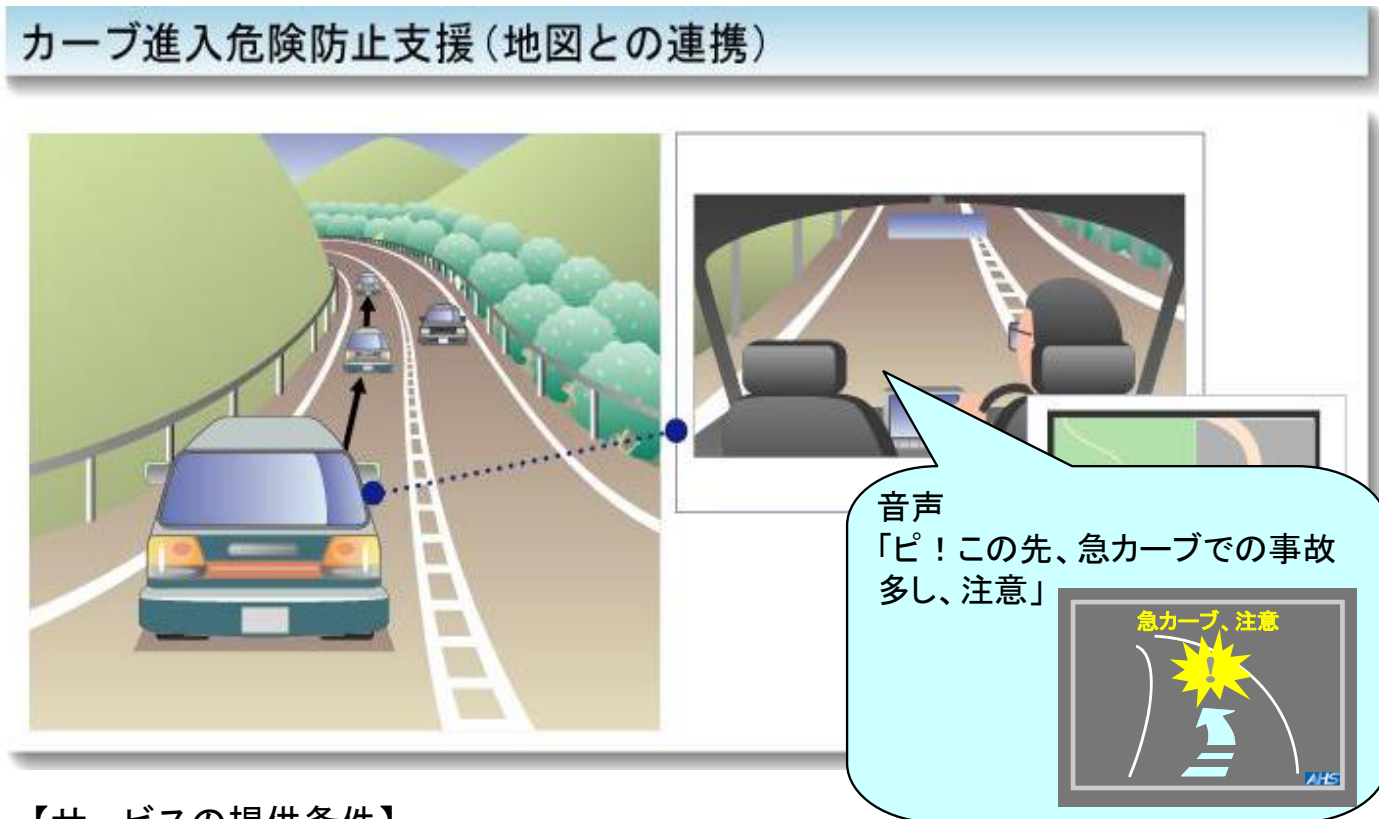
地図連携サービス対象箇所

- ・サービス箇所をあらかじめ車載器に設定しておき、自車位置が当該区間に入ったと認識したときに、注意喚起情報を提供。
- ・自車の速度に応じて、情報提供を抑制や提供タイミングの制御を実施。
- ・サービス内容は、「事故多発箇所情報提供」と「カーブ進入速度注意喚起」の2種類を実施。
- ・実験箇所：首都高4号新宿線～都心環状線～5号池袋線の事故多発区間

- カーブ進入注意喚起
 - ・弁慶堀カーブ(上)
 - ・板橋本町カーブ(上)
 - ・北池袋カーブ(上)
 - ・弁慶堀カーブ(下)
- 事故多発箇所情報提供
 - ・赤坂Sカーブ(上)
 - ・三番町カーブ(外)
 - ・飯田橋カーブ(下)
 - ・東池袋(上)
 - ・三崎町カーブ(上)
 - ・西神田入口(上)
 - ・竹橋JCT(内)
 - ・北の丸トンネル(内)
 - ・千駄ヶ谷カーブ(下)

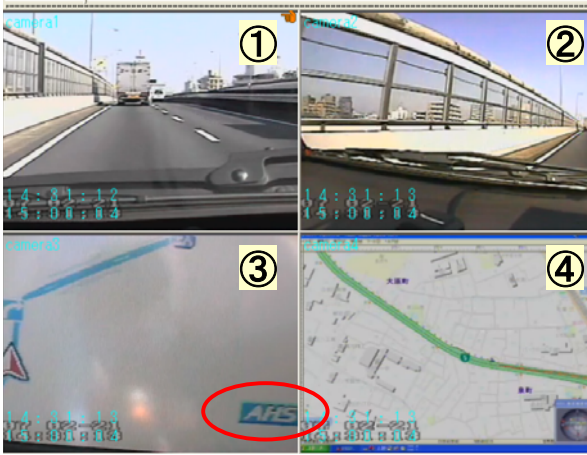
検証例(板橋本町カーブの場合)

- ・「AHS」アイコンが表示された瞬間(=サービス開始位置)の車載カメラ映像と、道路図面から、そのときの実際の車両の走行位置を特定
- ・「AHS」アイコンが表示されるべき位置と実際の走行位置との照合により位置精度を検証

- ① 左上: 車両前方の映像
- ② 右上: 車両側方の映像
- ③ 左下: ITS車載器の画面
- ④ 右下: 走行位置(広域)

「AHS」アイコンが表示された瞬間の映像

・サービス開始位置は、設計値と±20m以内の誤差
※時速72km/hで走行する場合の1秒に相当する。空走時間を5秒と仮定してサービスを設計しているため影響はほとんど無い。

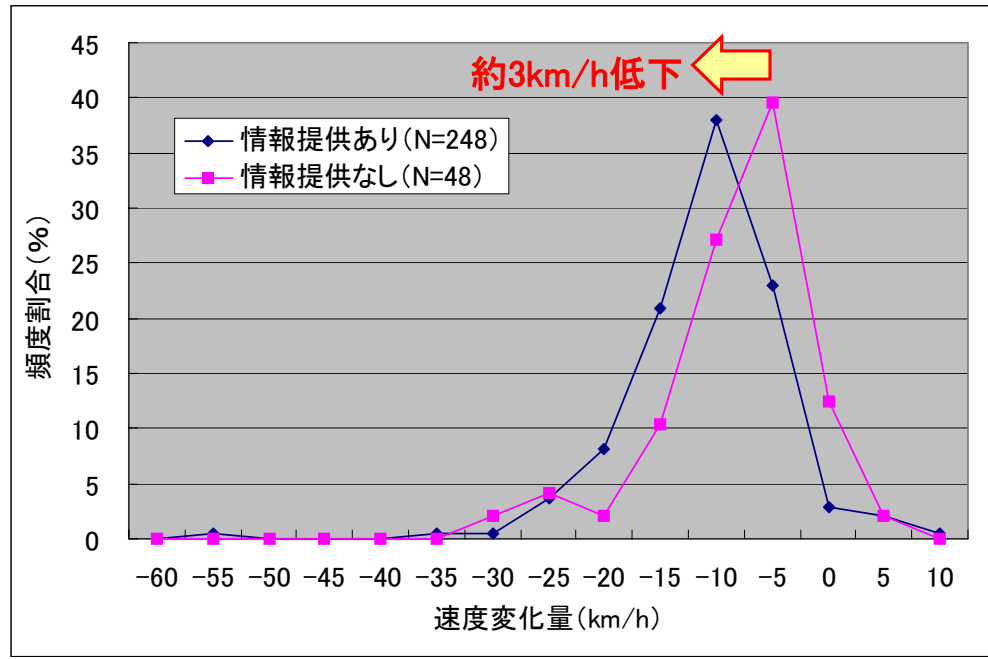
◇速度低下(カーブ進入速度注意喚起) <事前検証>

情報提供あり (画像+音声)	情報提供なし
平均値	-8.15 km/h	-5.87 km/h
標準偏差	6.91 km/h	7.12 km/h

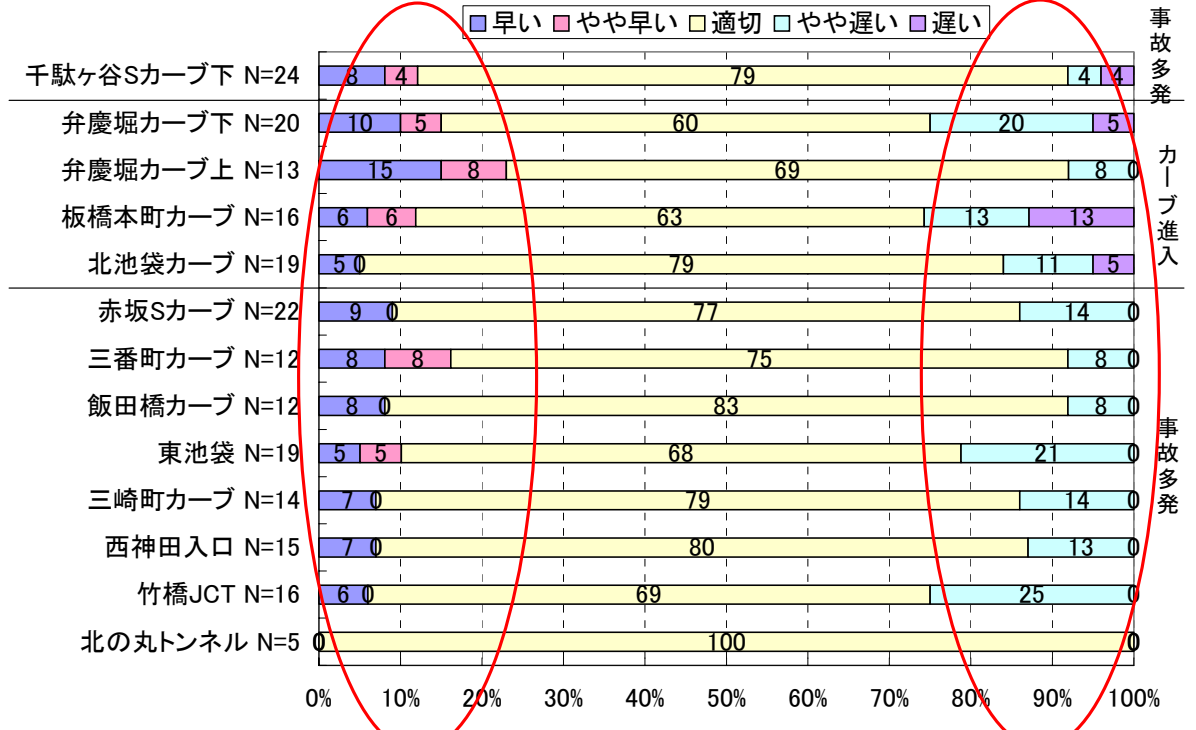
Q. 情報提供タイミングは適切だったか <公道実験>

・改良前(5~6月)に比べて、改良後(10~11月)のアンケート結果では、「適切」の割合に変化は無いが、「(やや)遅い」と「(やや)早い」の割合は同程度となりバランスがとれている。

- ◆ 改良内容
 - ・HMI(事故多発)
 - サービス対象区間を明確にする(〇〇m先、△事故多発、注意)
 - ・提供タイミング(カーブ)
 - サービスを提供する速度閾値を変更(例:50km/h以上→60km/h以上)

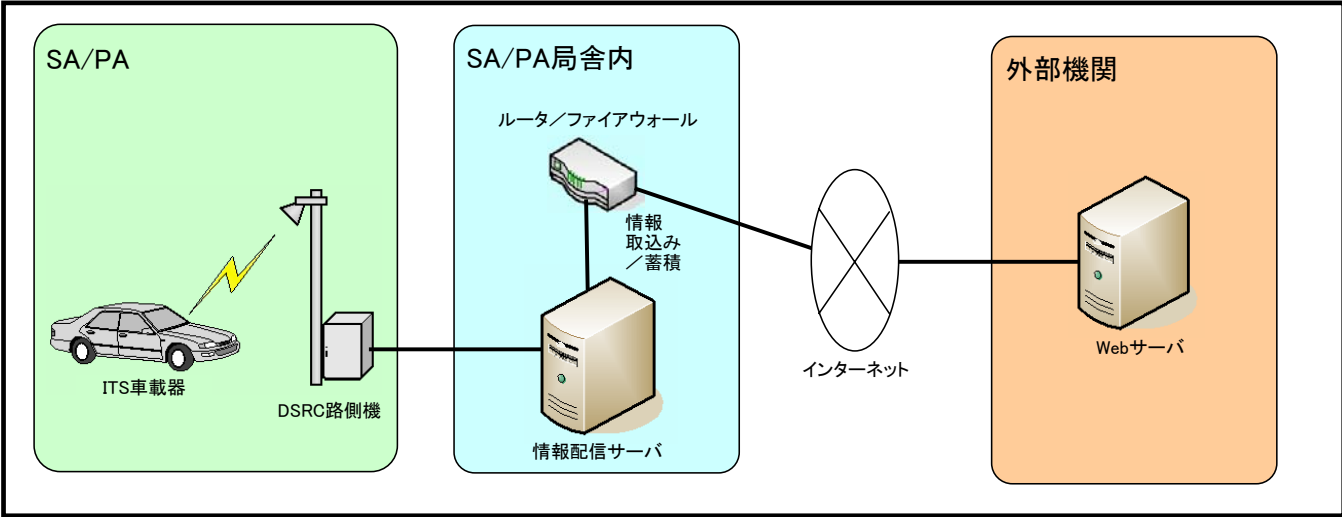
【システムイメージ】

SA/PAなどで、ITS車載器をDSRC経由でインターネットに接続し情報提供。
