# 「道の駅」のトイレの改善に関する チェックポイント

< 第 2 版 >

平成29年9月

道路局 国道・防災課

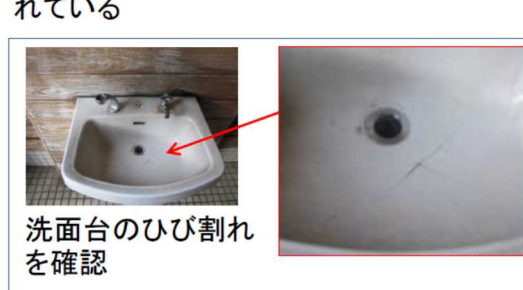
洗面台のひび割れを確認

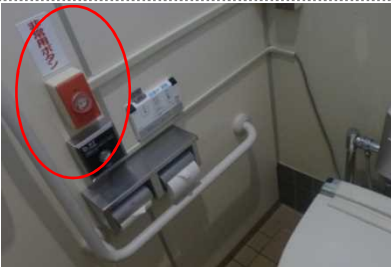
▲各個室、出入り口付近、奥の壁際に緊急時の呼び出しボタンを設置した事例

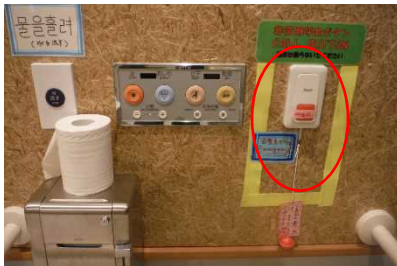
▲非常用ボタンが作動すると外部の回転灯が点滅する事例。ただし連絡を届けるシステムがないため周囲に人がいないとわからないことは課題

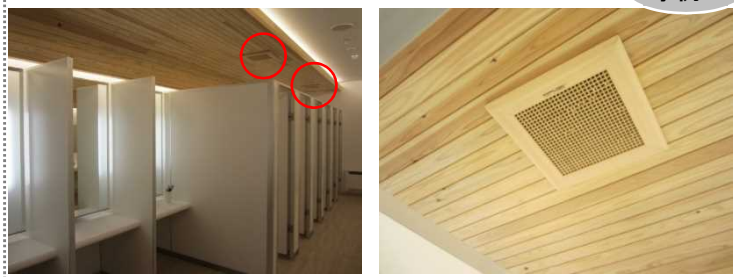
▲換気扇を複数配置した事例

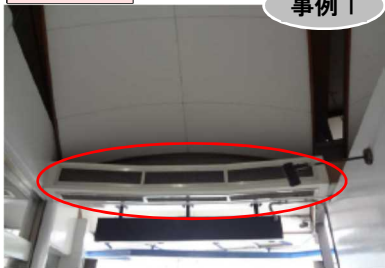
▲エアーカーテンを設置し防虫対策を行っている事例

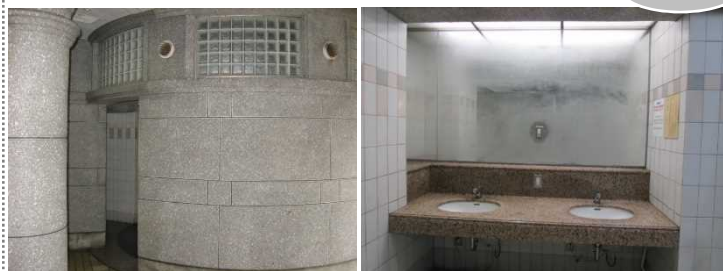
▲冷暖房がなく入り口にドアもないため夏季や冬期の利用では快適性が劣り、天候によっては鏡が結露して見えなくなっている事例

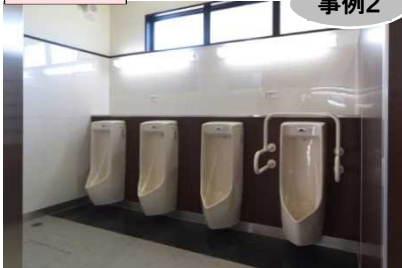
▲清掃を行いやすくするため、床置きではなく、壁掛けの小便器を整備した事例

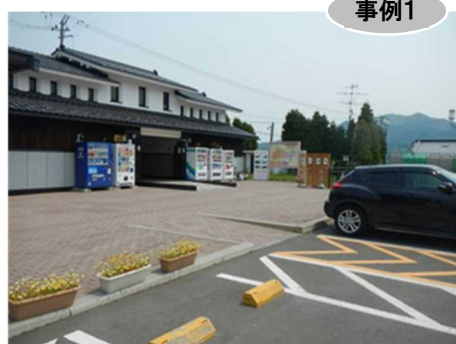
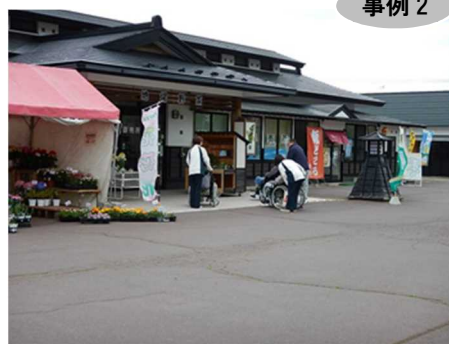
▲トイレまでの動線上に段差がない事例

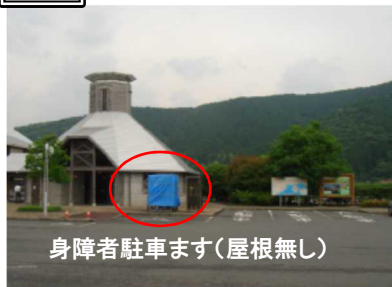
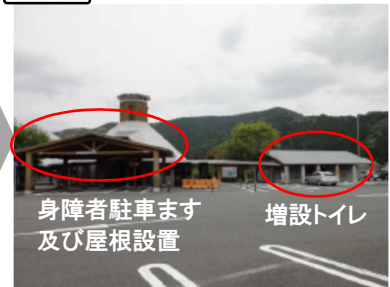
▲身障者用駐車ます屋根を設置し、増設されたトイレ棟とも屋根付き通路で連結した事例

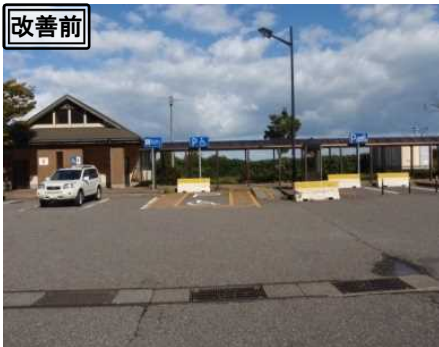
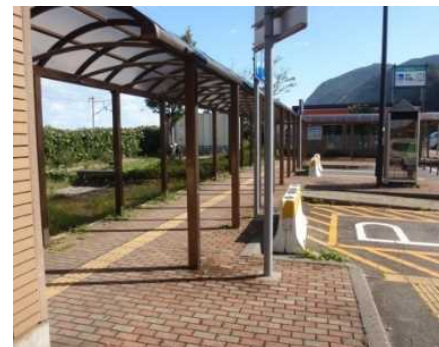
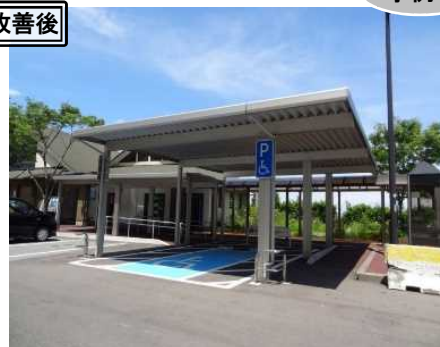
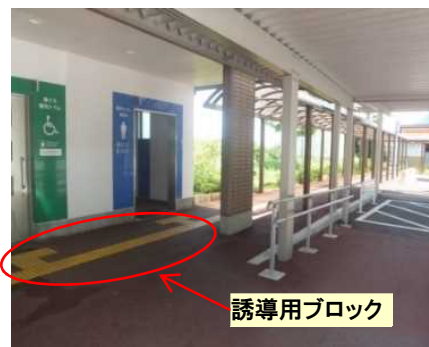
▲駐車場からトイレまで屋根を設置し、段差をなくすように改修した事例  
あわせて、視覚障害者対応として誘導用ブロックを設置

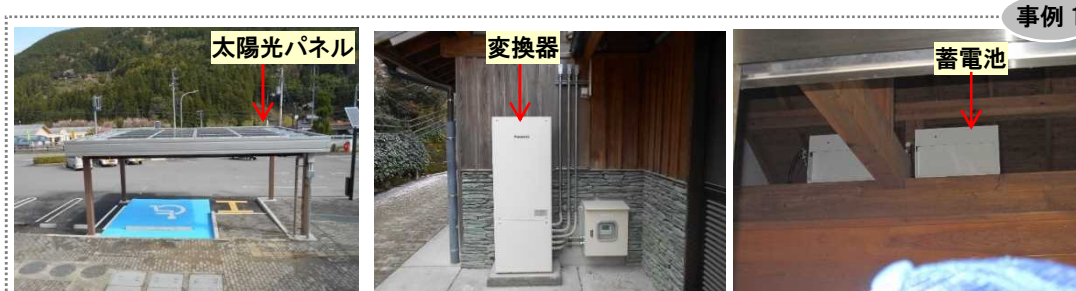
▲災害時に必要な電源を確保した事例(太陽光発電により蓄電)

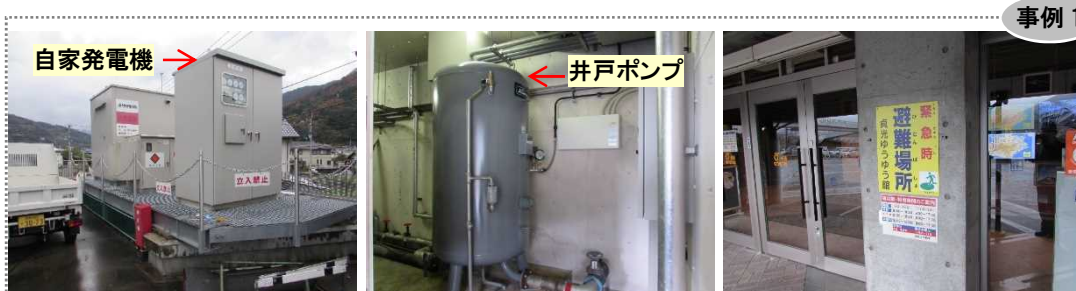
▲非常用電源、ポンプを設置し、災害時に利用可能であることを示した事例

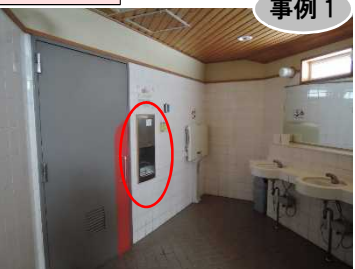
▲破損防止のためはめ込み式としたハンドドライヤーの事例

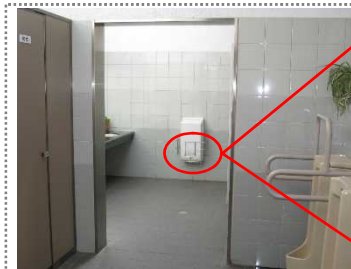
▲破損防止のため防護柵を設置したハンドドライヤーの事例

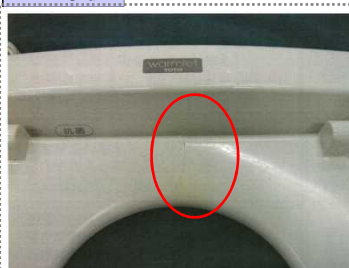
▲材質の種類に合わない洗剤を使用し、材質が劣化して破損した事例

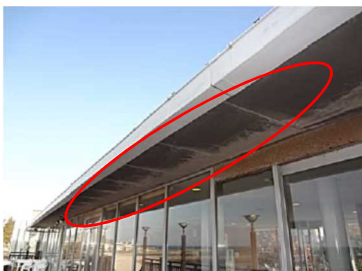
▲雨水が軒裏に漏水した事例

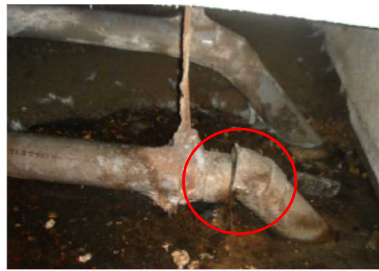
▲地盤沈下により排水管接続部が破損した事例

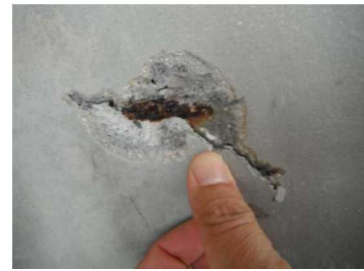
▲鉄筋コンクリートに亀裂が発生し、爆裂や鉄筋の腐食が進行している事例

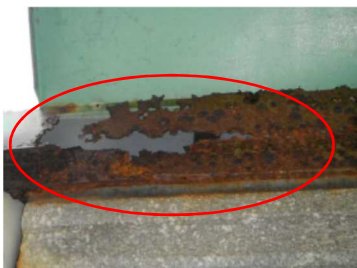
▲屋外の鉄部が腐食し欠損が進行している事例

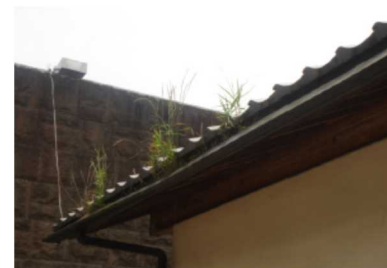
▲雨樋に土埃がたまり雑草が生えた事例

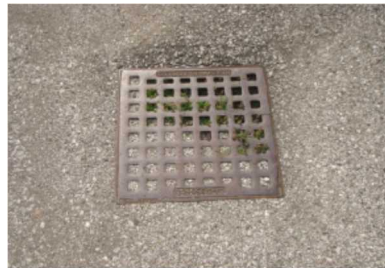
▲雨水排水樹に土砂が溜まり目詰まりしている事例

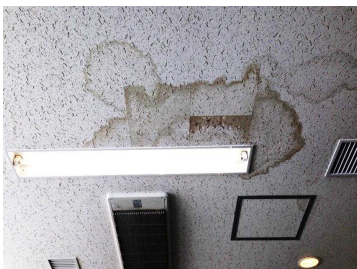
▲天井版の漏水事例

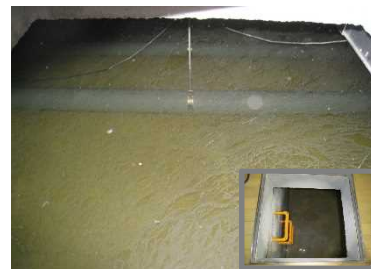
▲床下ピット内の滞水事例

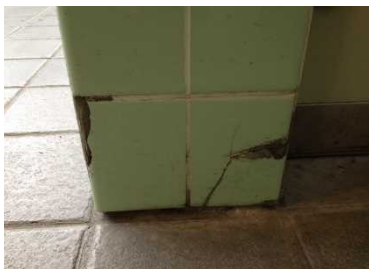
▲タイルの損傷事例
