中山間地域における道の駅等を拠点とした 自動運転サービス実証実験の状況について

(実験車両協力者様 説明資料)

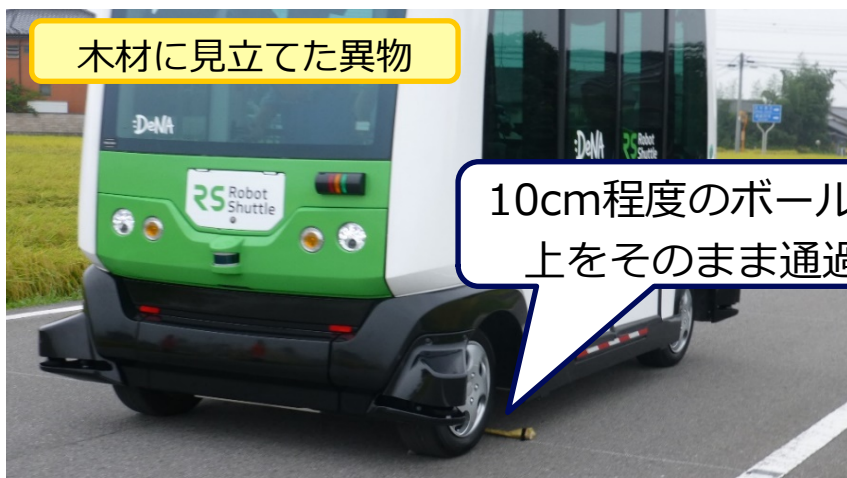
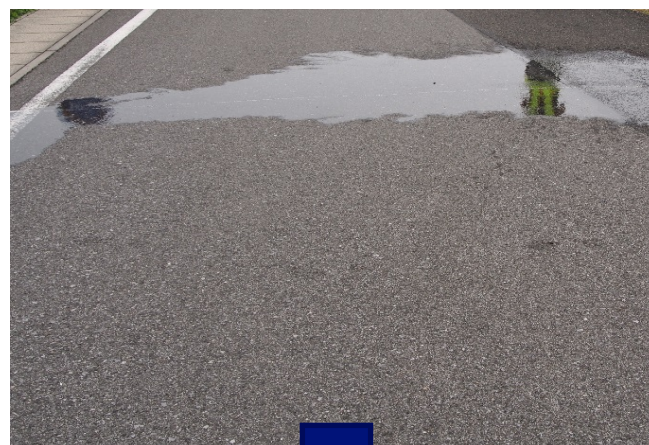
1. 道路環境の変化①

◆石や木材に見立てた落下物について、一定の大きさ未満の異物は検知されなかった。

路面上の落下物

水たまり

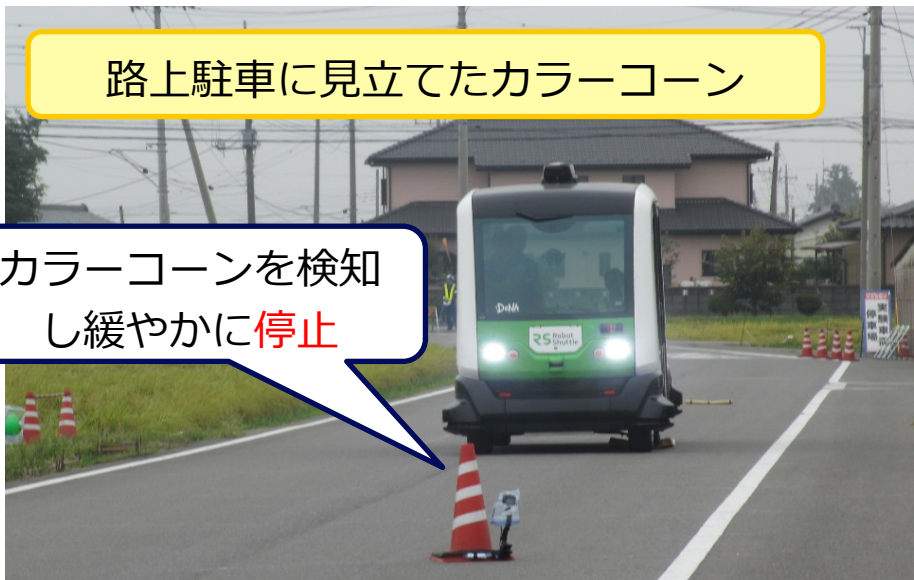
- ◆ 自動運転車両の進路上に路上駐車や草むらなど一定の大きさ以上の異物が存在する場合、車両は障害物として認知して停止した。

路上駐車に見立てたカラーコーン

カラーコーンを検知
し緩やかに**停止**

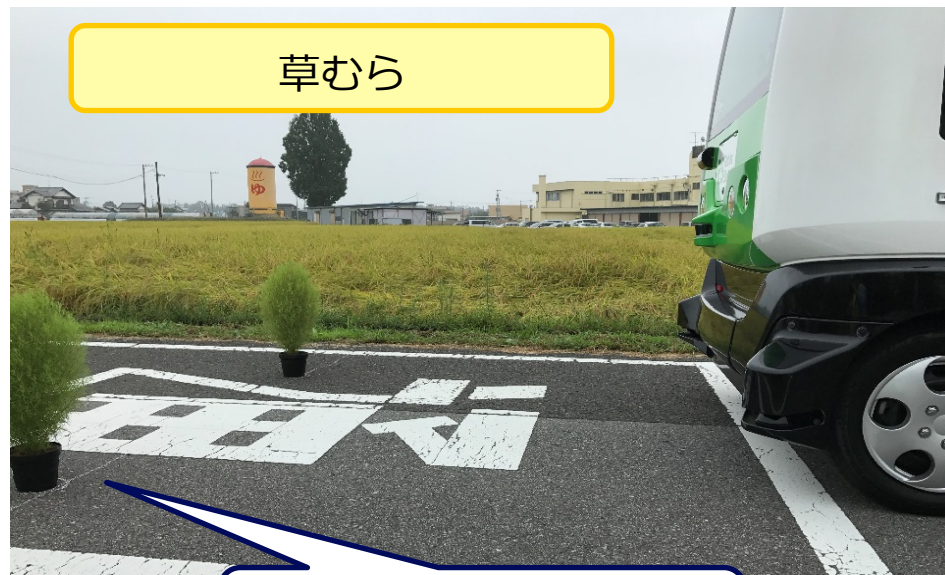
草むら

進行方向に草むらを検知
し緩やかに**停止**

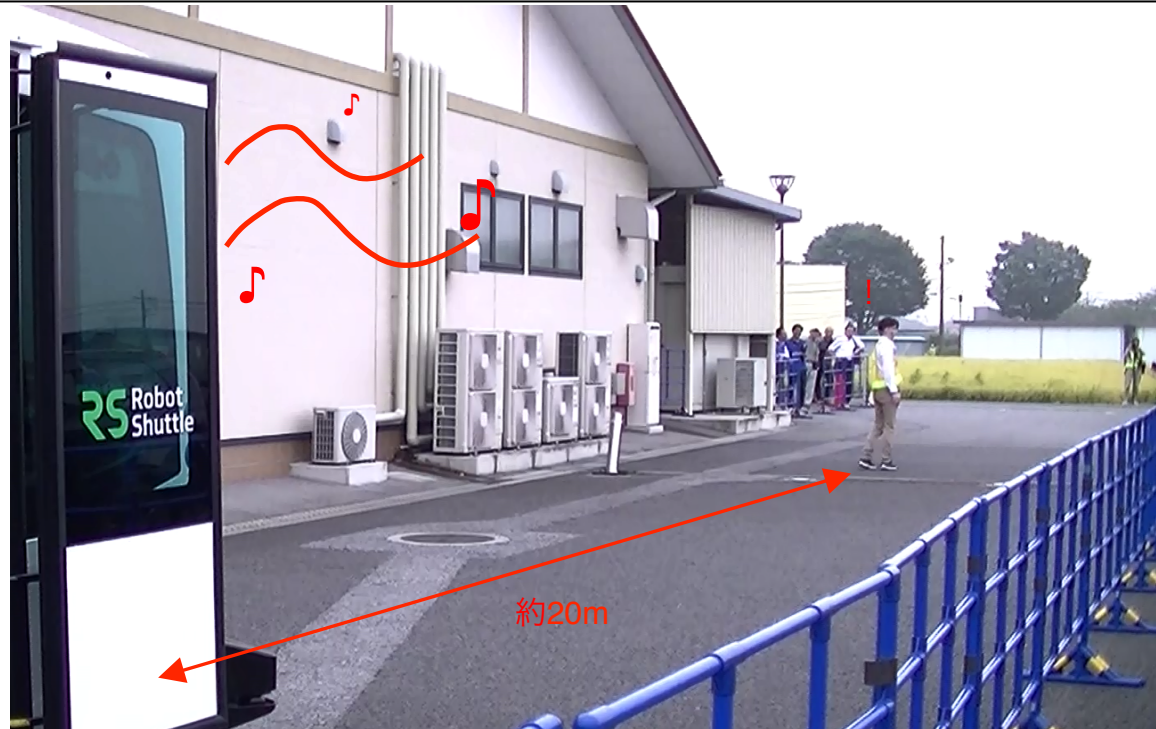
2. 道の駅内の歩行者との混在環境

- ◆ アンケートより、乗車モニターの1/4が車両が静かとコメントした。乗車時の快適性が高い一方、周辺の歩行者等に認知されない恐れがあるため、発進時に音により車両の存在を知らせ、走行路の確保を行うことが出来るか確認を行った。

被験者のコメント：

クラクション等と違い不快感は無く、車両の存在を認識することが出来た。

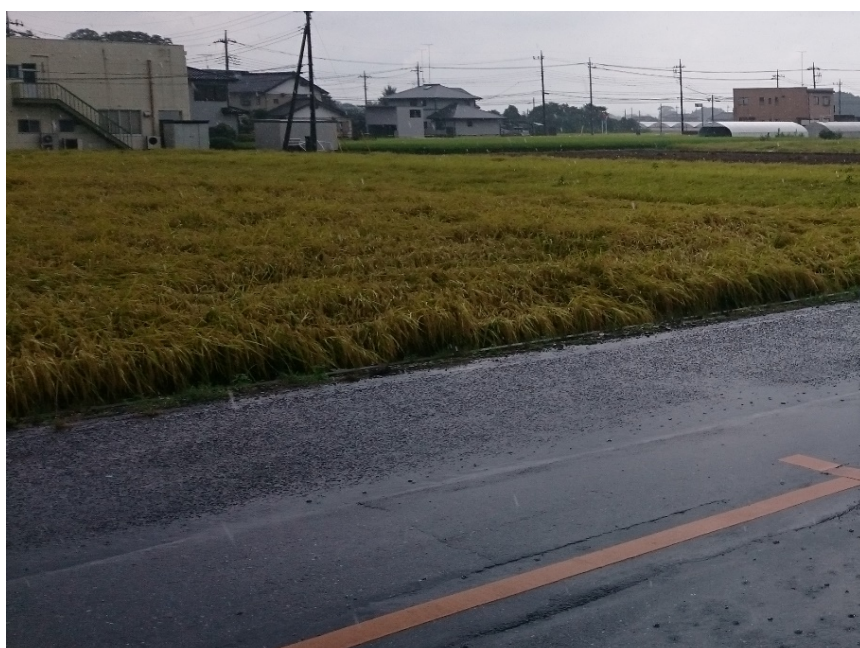
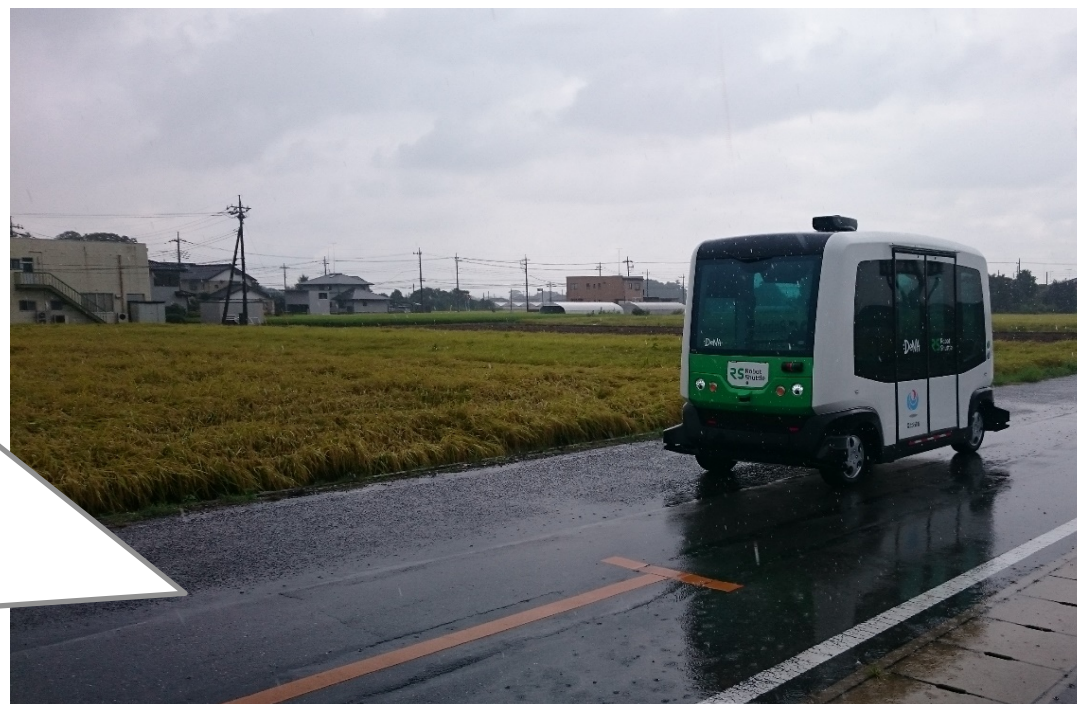
3. 地域環境の変化① (天候)

小雨が降っていてもLIDARが誤検知して緊急停止するなどの状況は起きなかった。

▲路面の状況

▲走行状況 (小雨時)
平成29年9月8日 (金) 午前

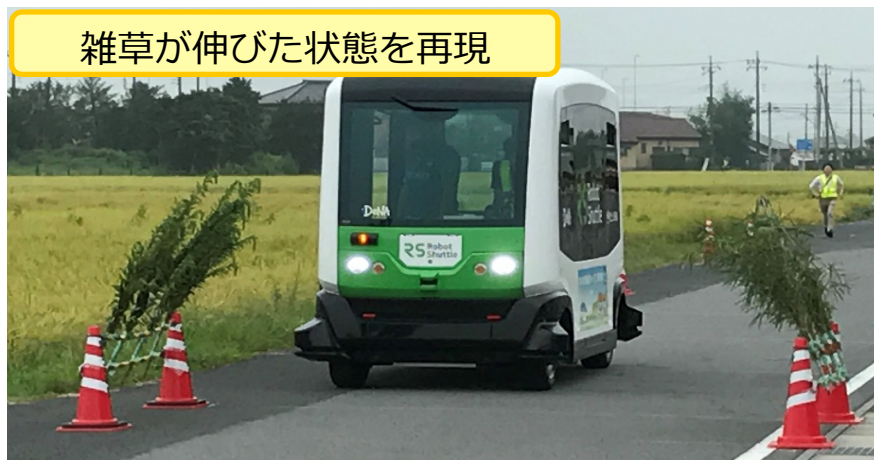
車両の沿道にカラーコーン等を設置し、周辺状況の変化により自己位置特定に問題が生じるか確認したが、緊急停止するなどの状況は起きなかった。

雑草が伸びた状態を再現

そのまま通過

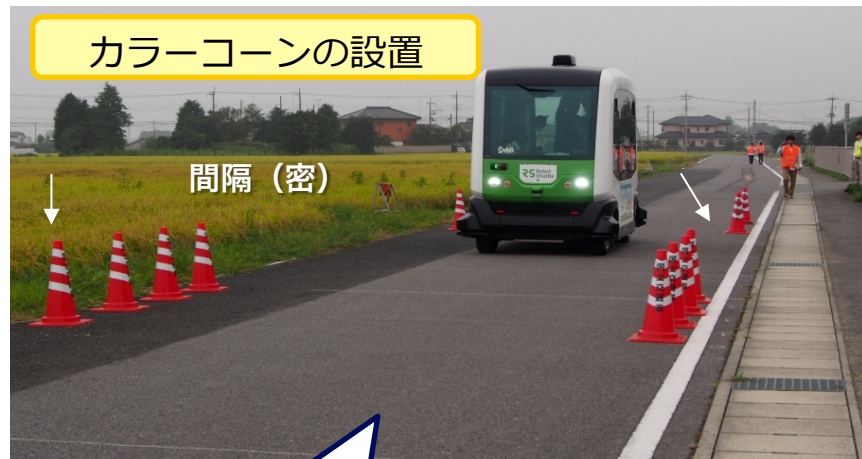
カラーコーンの設置

間隔 (密)

粗密のどの間隔でも
そのまま通過

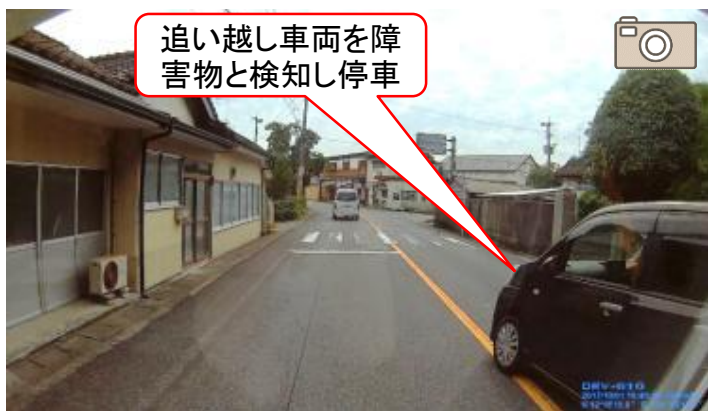
- ・自動運転車が低速であることから、主に中央線のある2車線区間で後続車が追い越す事象が発生
また、その際に追い越し車両を障害物と検知し停車するケースが発生
- ・主に中央車線の無い区間では、離合や対向車両が近すぎる場合に、操作介入で避ける・停止する等の対応が発生
(実際には、操作介入に至らない場合でも、ドライバーが不安に思うケースも見られる)

(追い越し車両の検知)

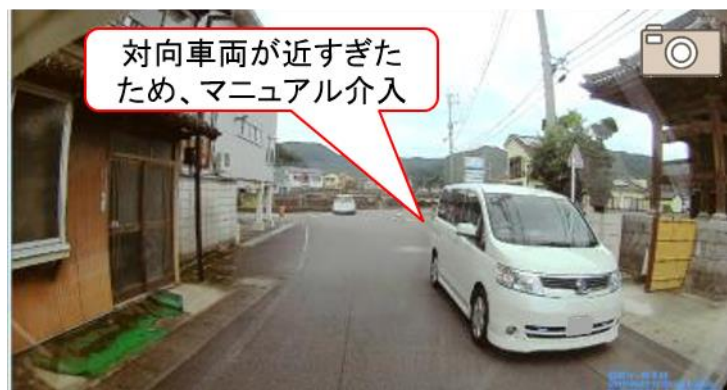
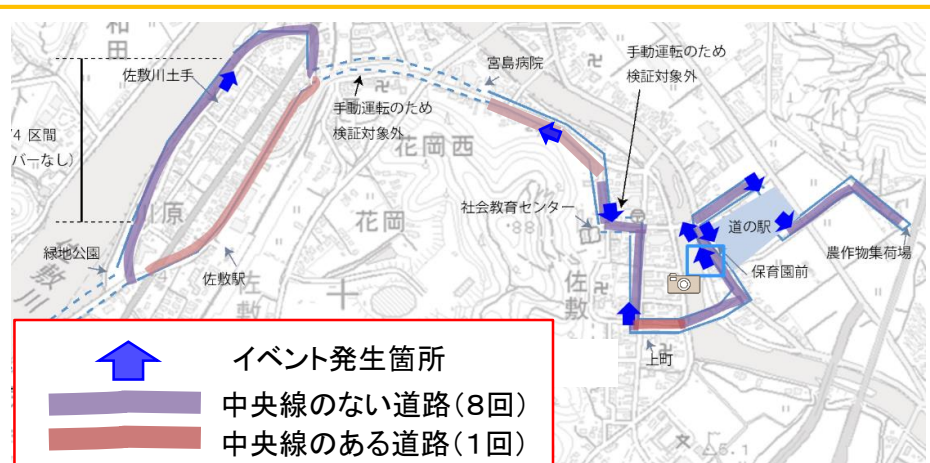
(離合のためのマニュアル介入)

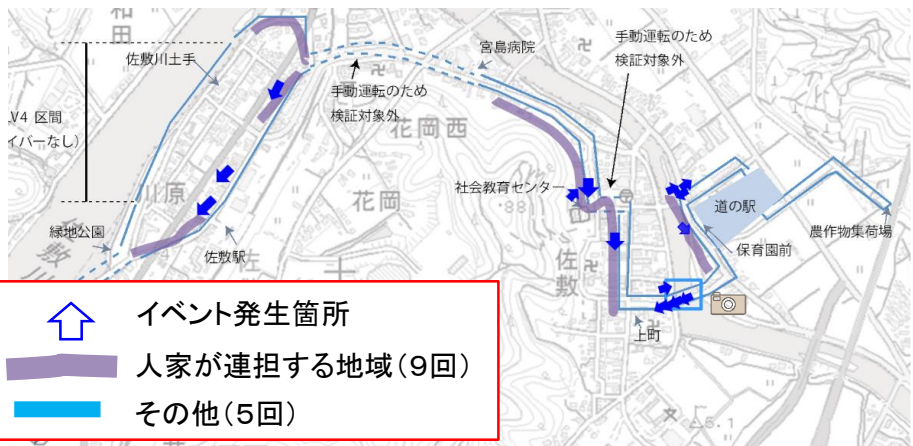
・道路上の歩行者を避けるため、マニュアル操作介入で避ける、又は介入寸前となる事象が発生

(人家連担箇所での検知)

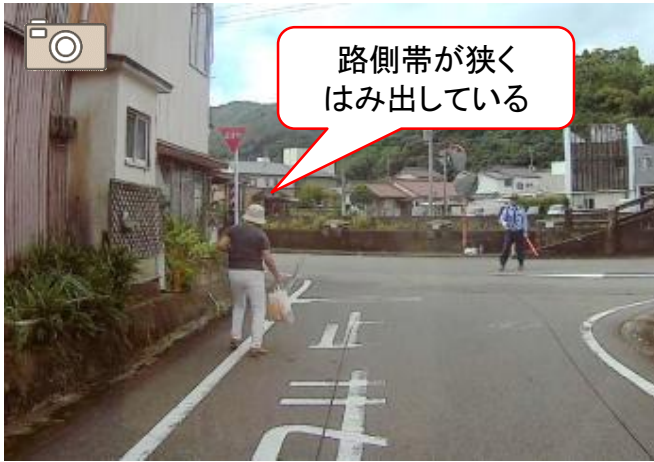
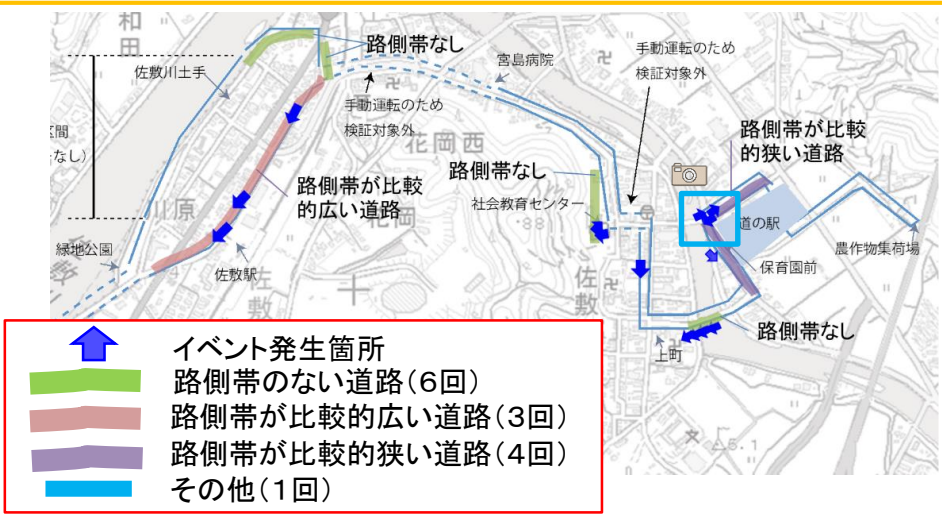
(路側帯狭小箇所での検知)

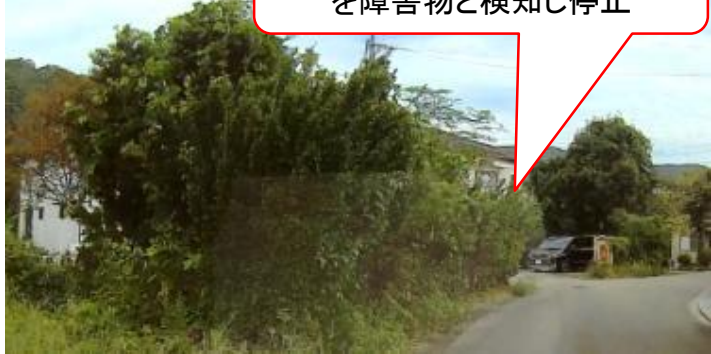
- ・道路上にはみ出した植栽を障害物と検知し停止するケースが多発
- ・路上での駐停車車両を避けるため、マニュアル操作介入で避ける事象が多発
(駐停車車両との距離が極端に短い場合、ドライバーが不安に思うケースも発生)

(雑草の検知)

道路上にはみ出した植栽を障害物と検知し停止

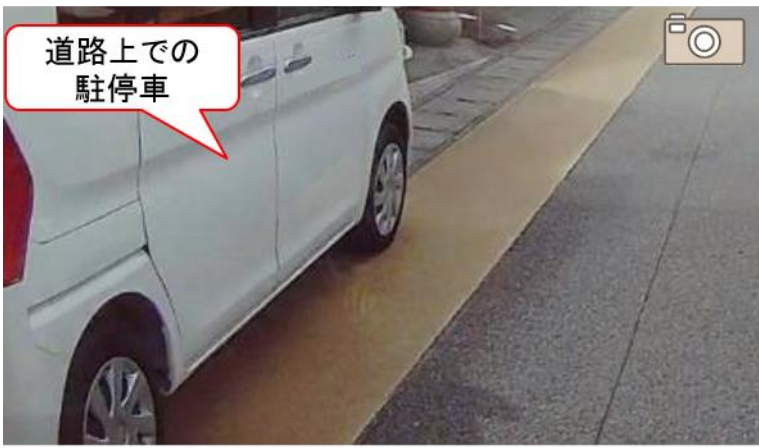
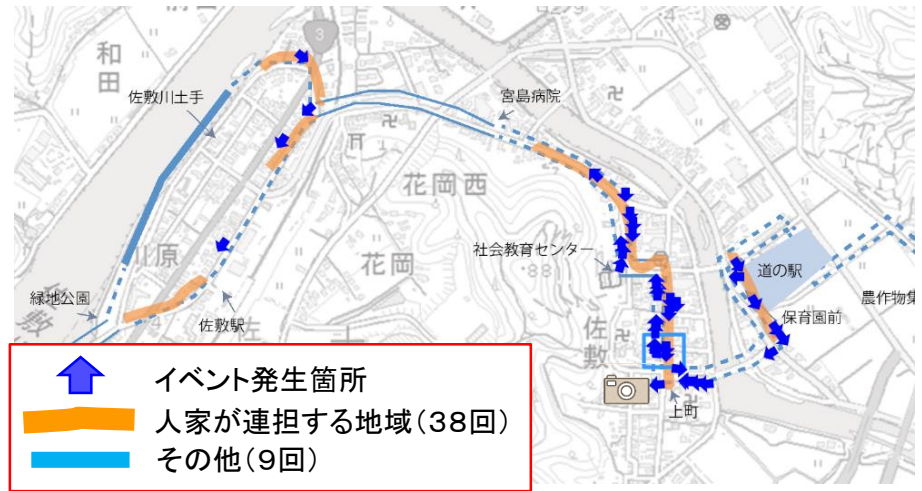
(路肩駐車車両の検知)

道路上での駐停車

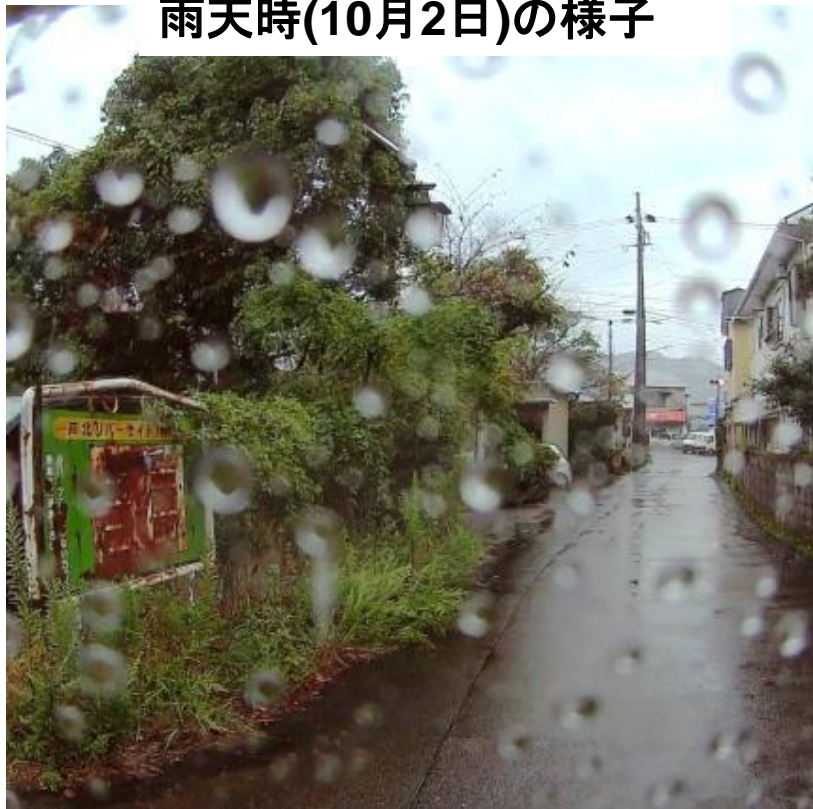
- 実験では、10月2日に0-0.5mmの降水量を観測
- 7日間の実験期間のうち、カメラの(誤)検知による停止回数に大きな差は見られなかったため、降雨による影響は殆どなかったと考えられる。

雨天時(10月2日)の様子

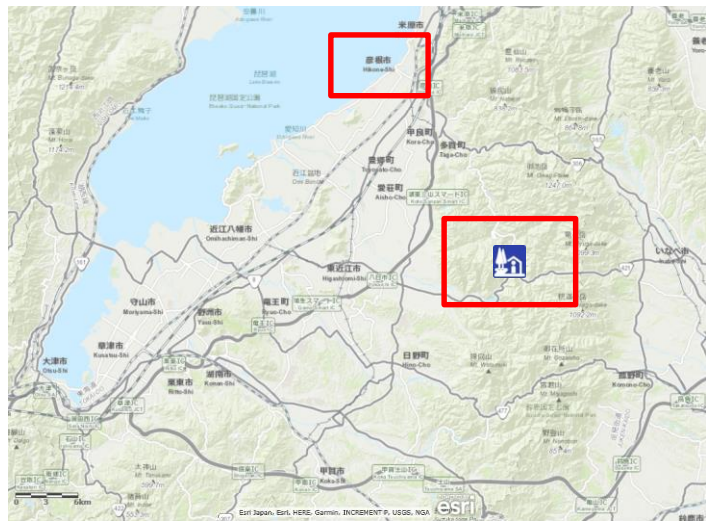
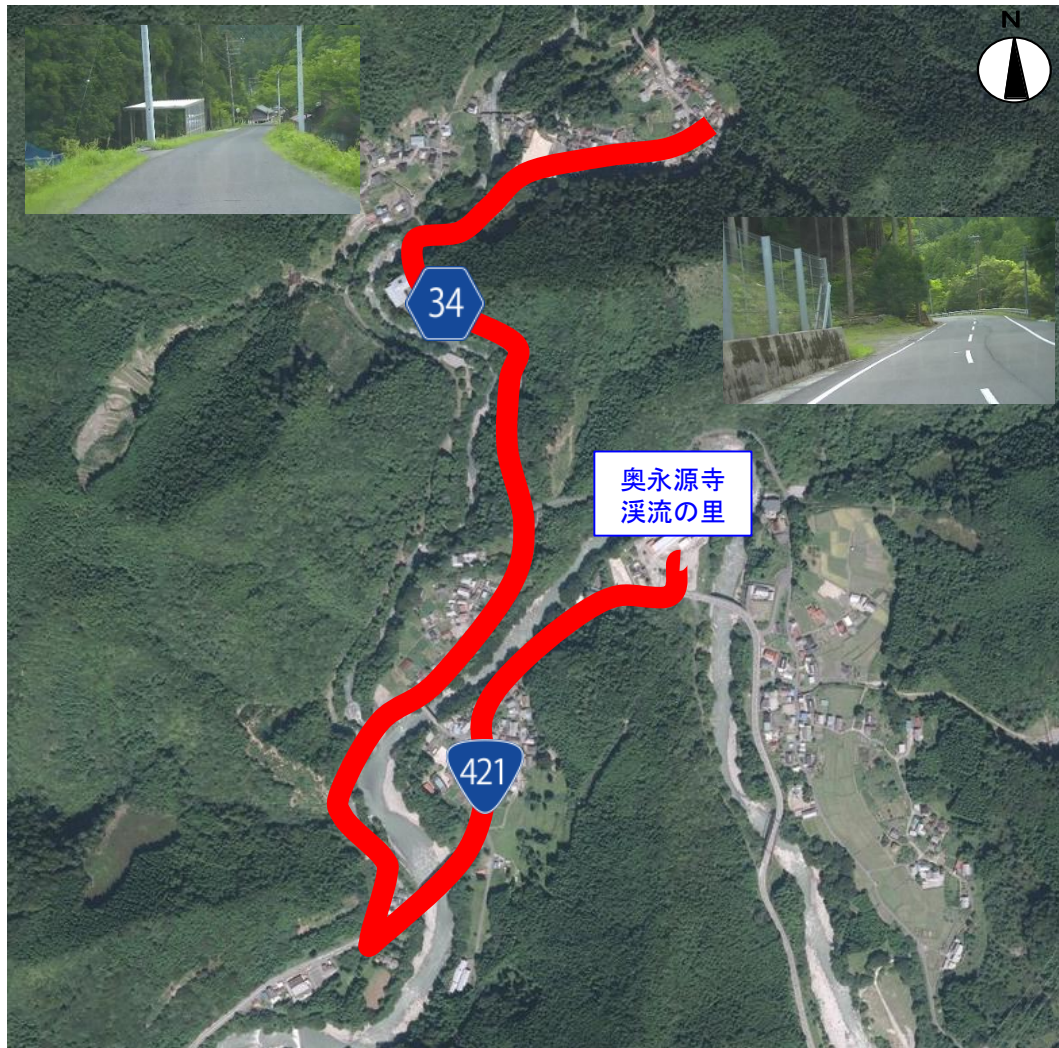
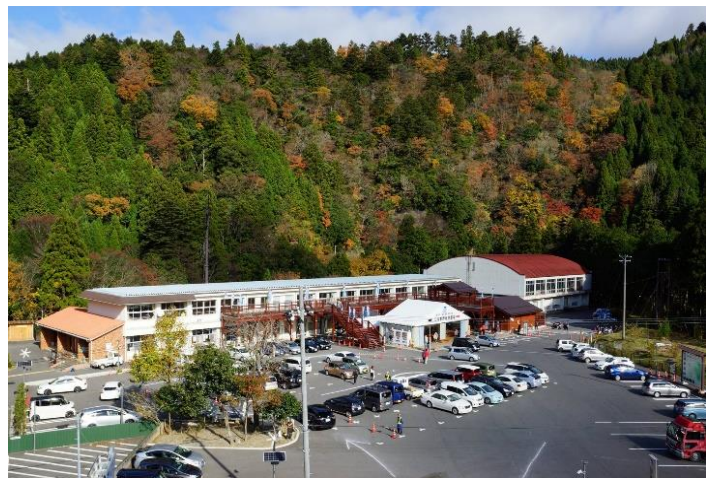
道の駅「奥永源寺」走行ルート全体

走行ルート長さ:約4km

道路:国道421号線～県道34号線

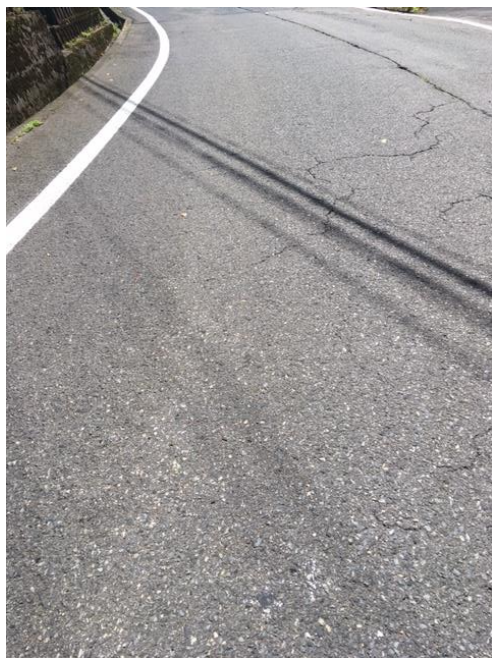
走行ルートと制御方法

中山間地域のためGPSの受信状況が悪く、

- ① RTK-GPS
- ② 白線認識
- ③ 磁気マーカ

を組み合わせた車線維持制御を開発。

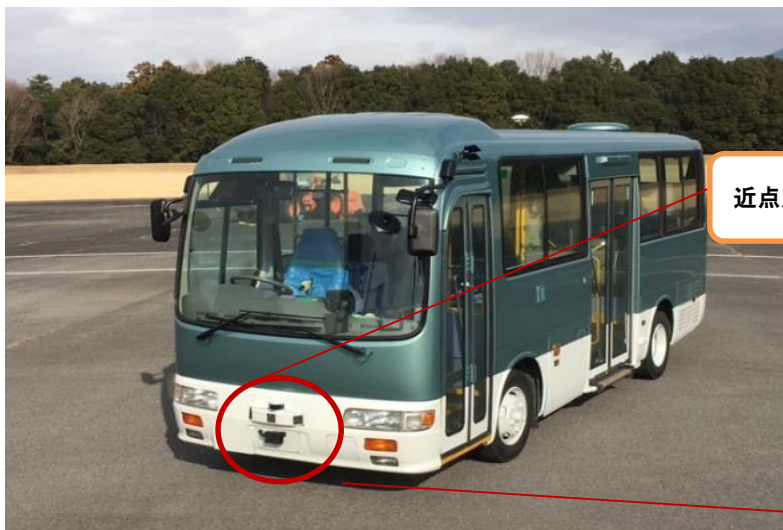
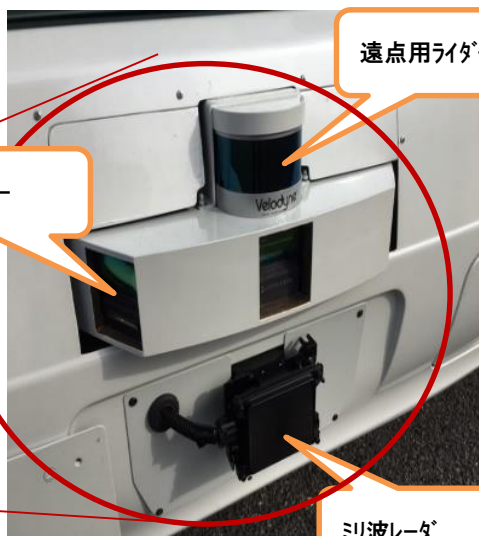
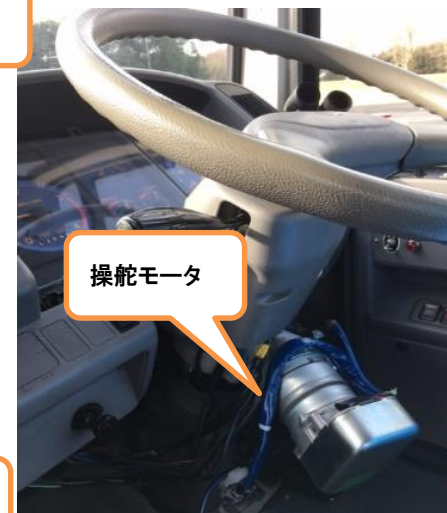
自動運転バス実験車

○既販小型バスを自動運転バスに改造

- 車種: 小型バス「日野リエッセ」
- 定員: 20人
- 全長: 699×全幅: 208cm
- エンジン: ディーゼルエンジン
- 排気量: 4.72L

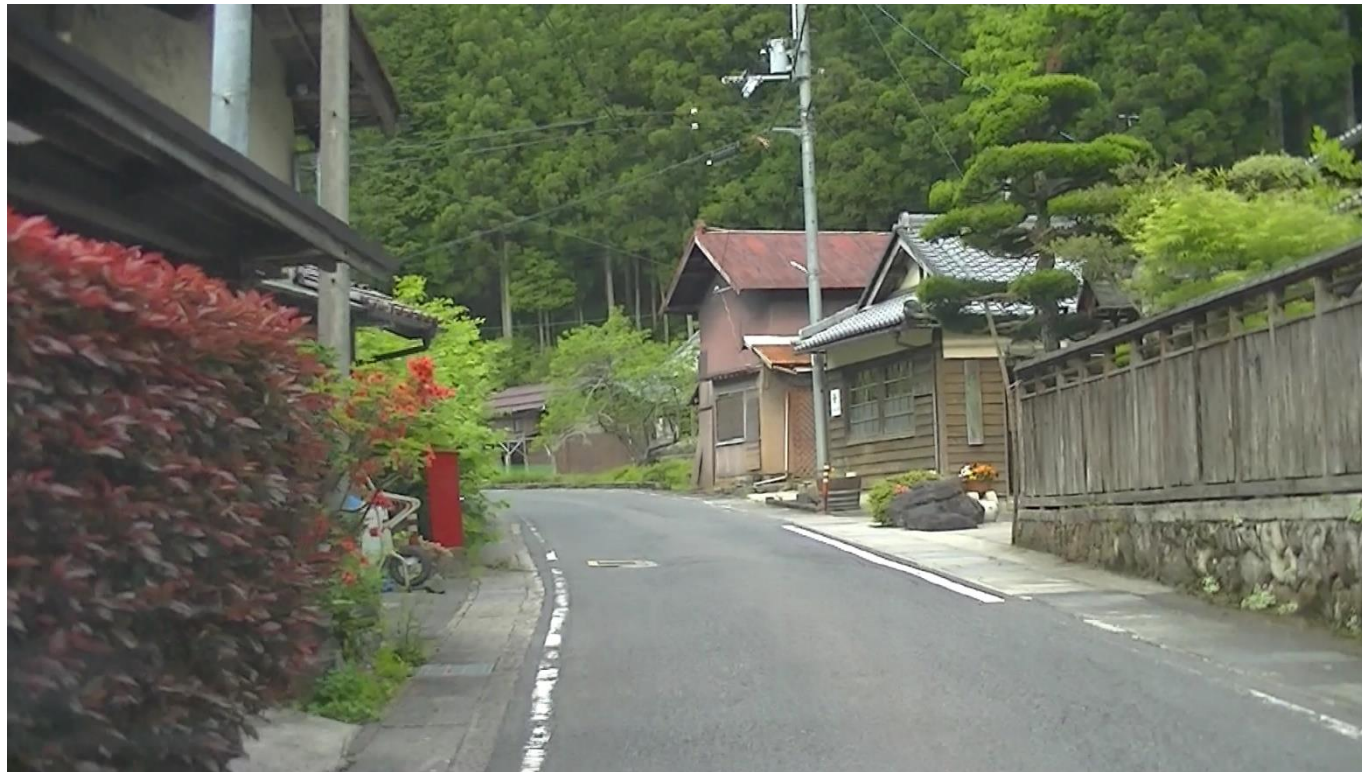
○幅員が狭い道路(2台の車両が徐行してすれ違い可能)での自動運転車と一般車との対向すれ違い

- ・自動運転車走行軌跡は走行レーン中央に設置(実用化時は見直し必要)
- ・自動運転車が後退運転ができないため、デッドロック状態が発生

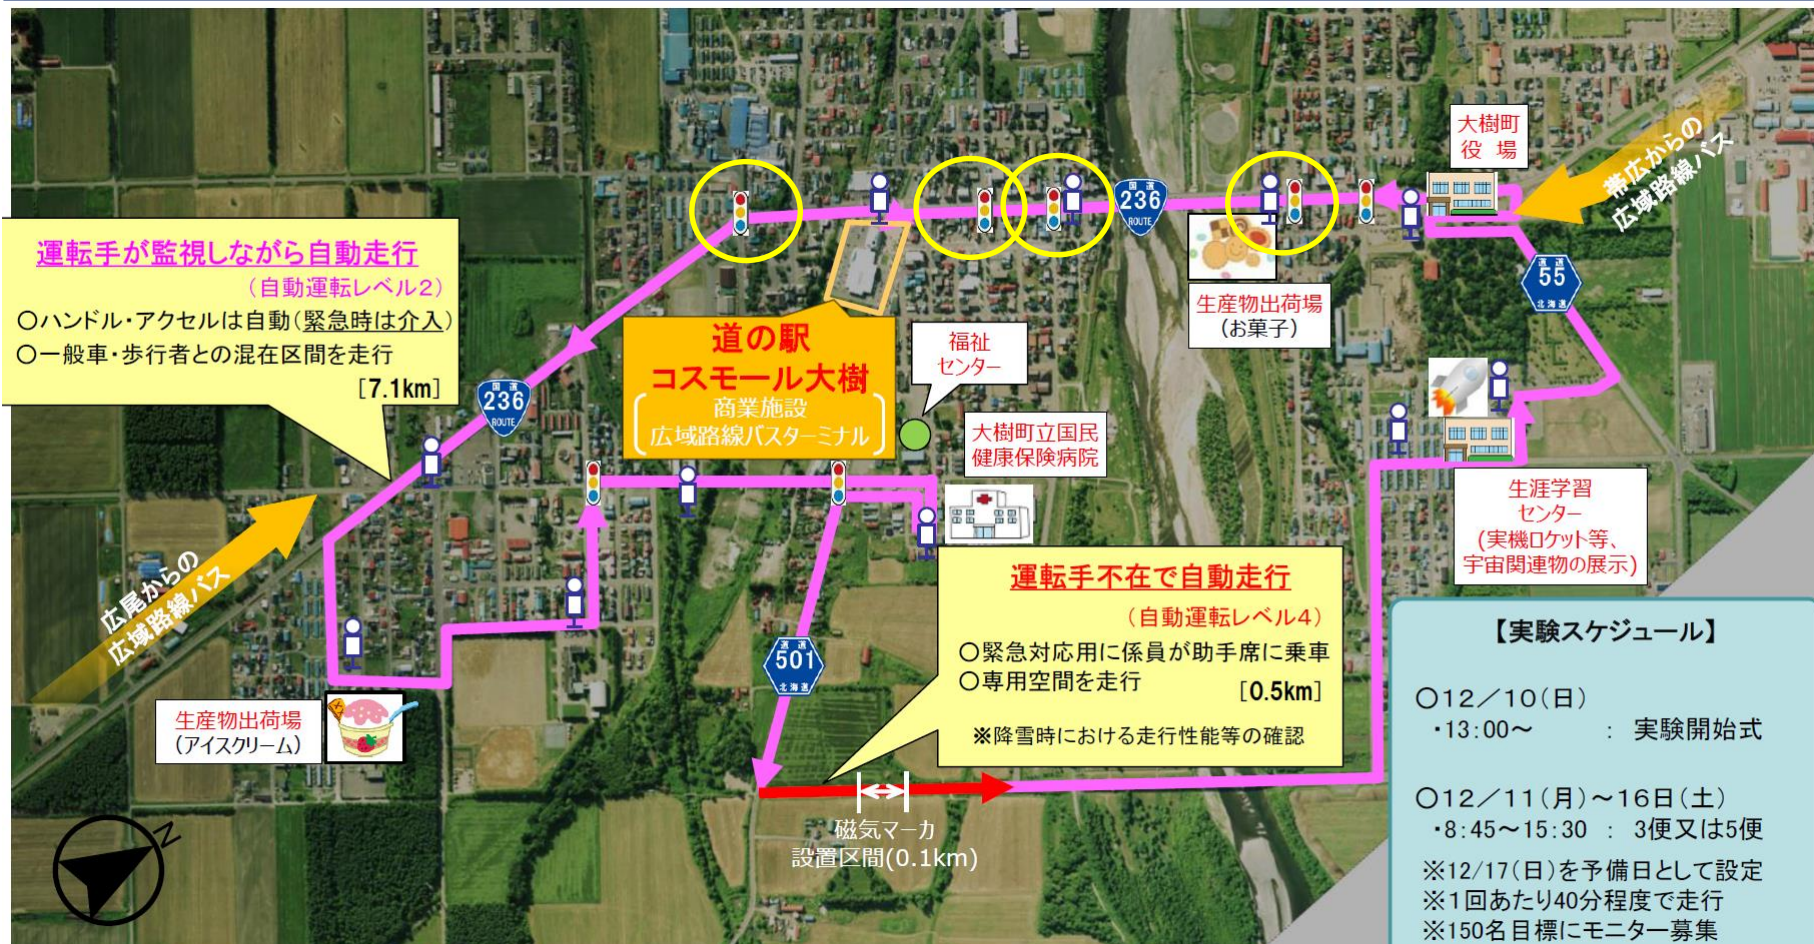
北海道大樹町道の駅実験

- 全長: 約8kmの周回ルート
- 雪氷路での自動運転
- 信号現示速度制御: 国道236号線の4か所の信号機にて信号現示速度制御の実施

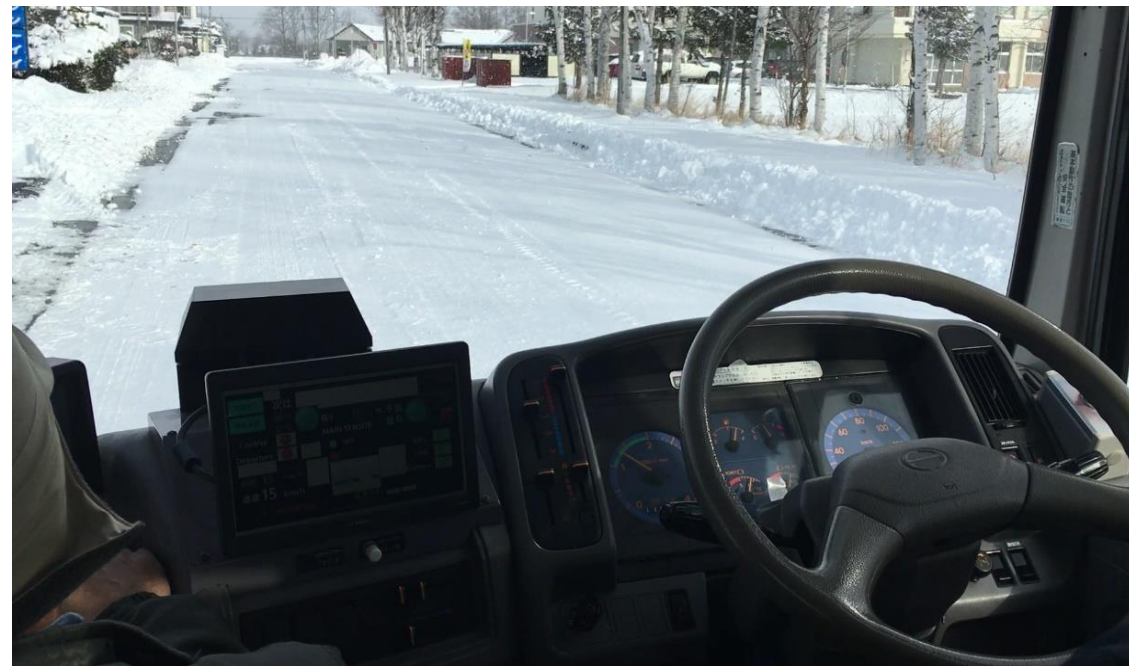
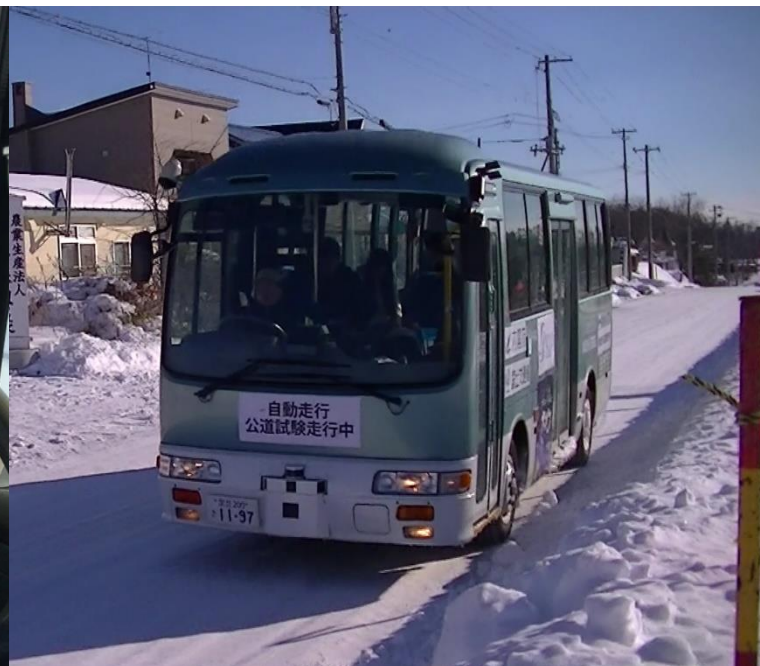
雪氷道路での自動運転走行検証

- 最高速度:35km/hでの走行
- 降雪時の走行性能
 - ・通常の降雪状態では走行性能に影響なし

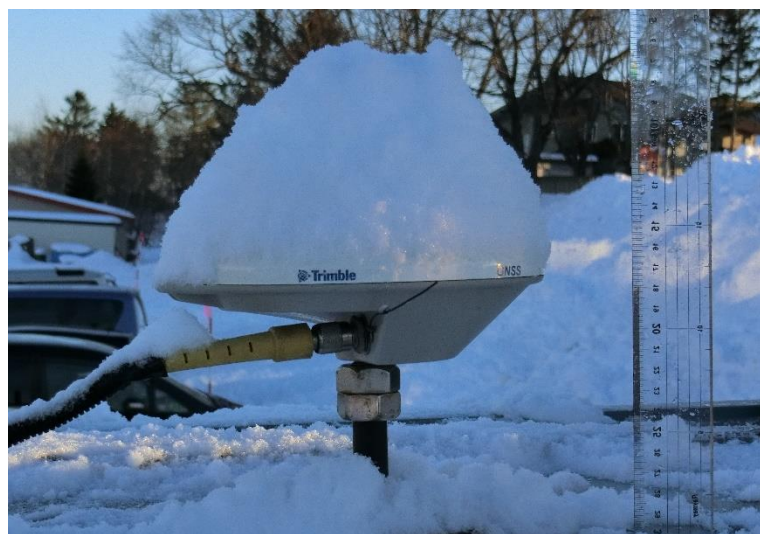
GPSアンテナ上に5cm
以上積雪しても測位精
度影響なし

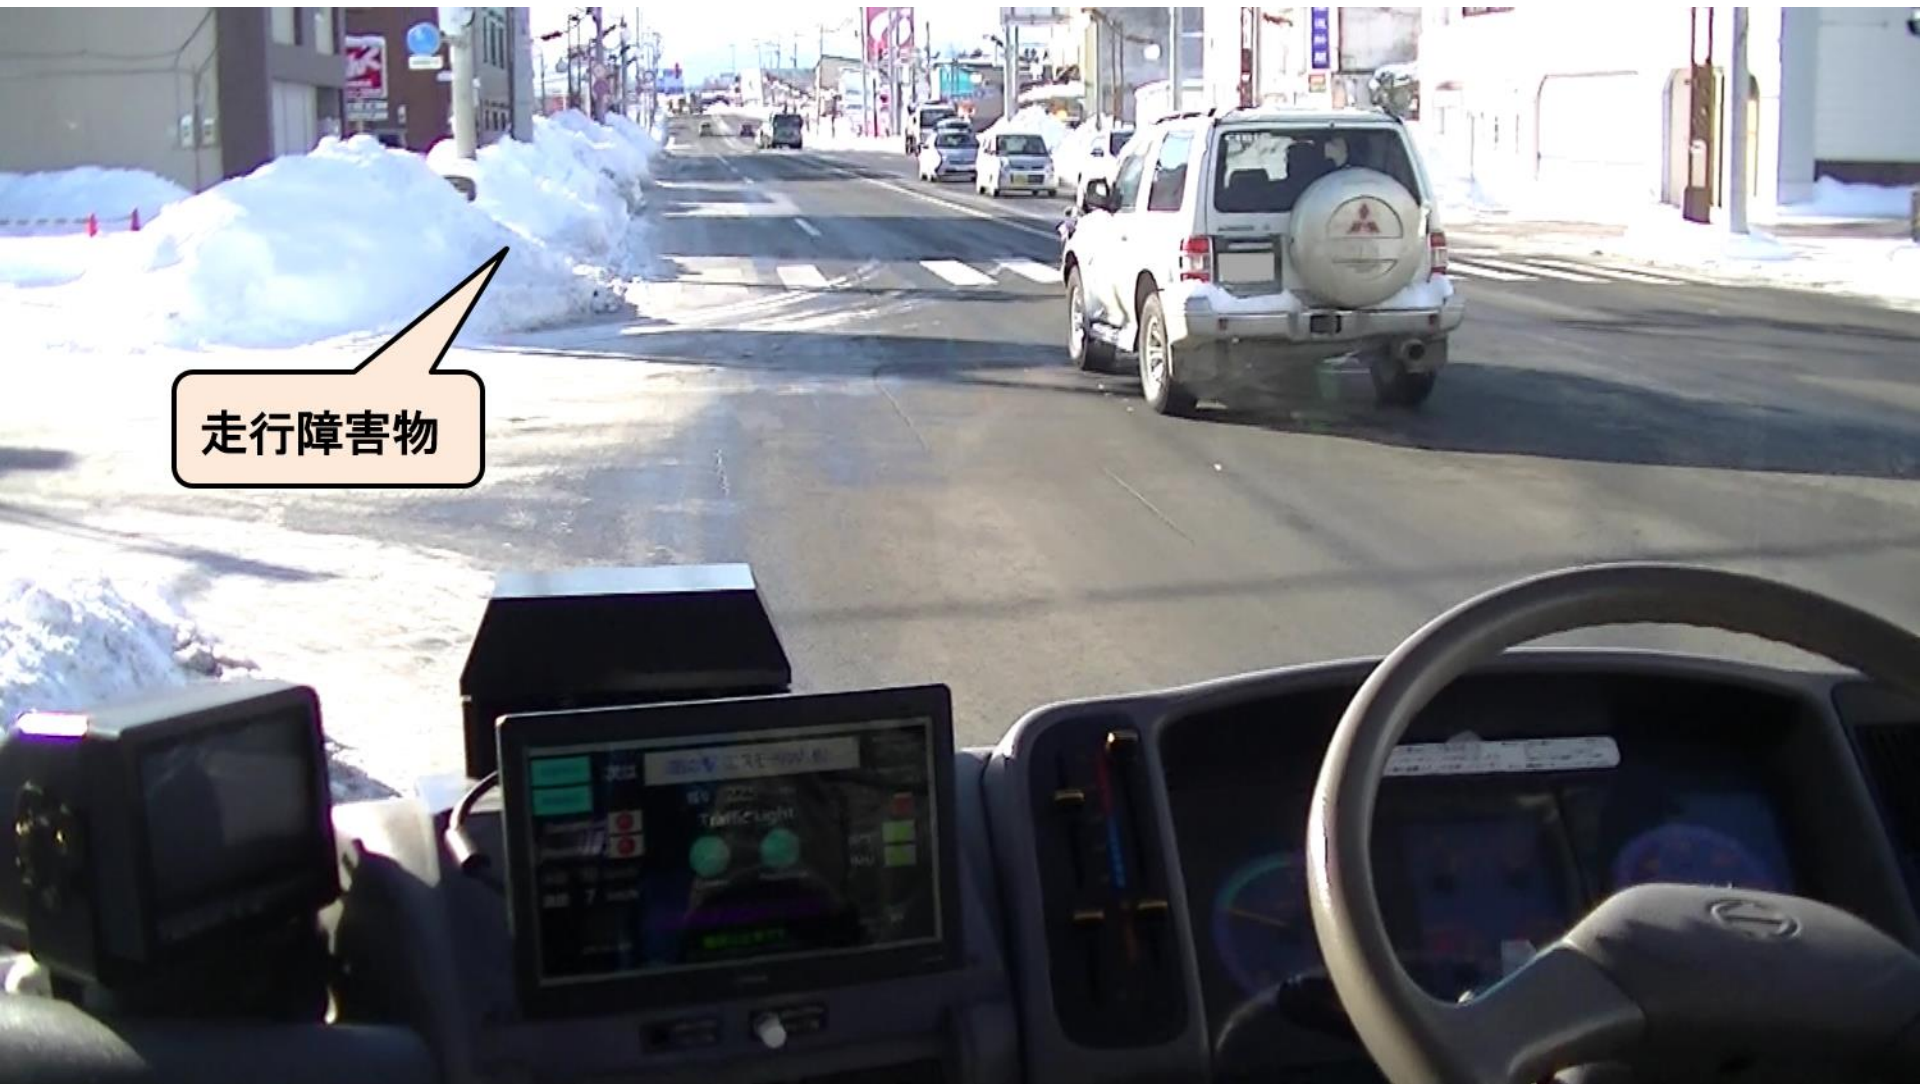
雪氷道路での自動運転の課題

○降雪前に作成した目標走行軌跡に対し、路側帯の雪が走行の障害となっている

走行障害物
