ウ. 金属片の厚さが自動車用鋼板と一致しないもの

外観から判断して自動車に由来するとは考えにくい付着金属片

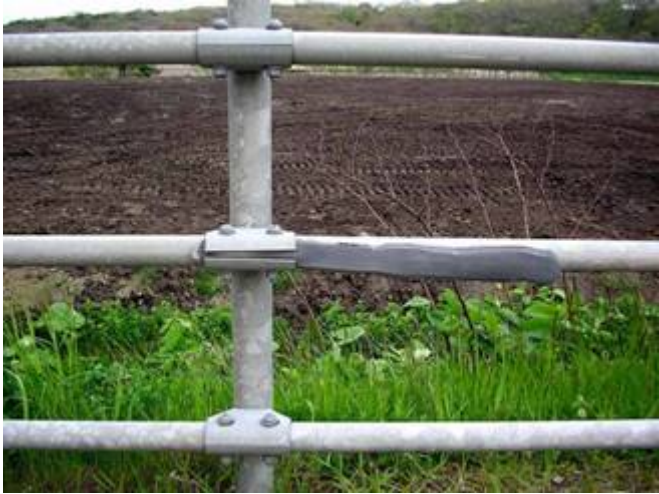
金属片番号	204	事務所名	室蘭	路線番号	R235
-------	-----	------	----	------	------

材質	<input type="checkbox"/> 鉄 <input checked="" type="checkbox"/> プラスチック <input type="checkbox"/>
形状	<input type="checkbox"/> 三角 <input checked="" type="checkbox"/> 長方形 <input type="checkbox"/> その他
厚さ(mm)	4.184

<input checked="" type="checkbox"/> 整備局からの報告
<input type="checkbox"/>	(ア)金属片の差し込み側が人工的に加工されているように見える
<input type="checkbox"/>	(イ)破断面が人工的に作られたように滑らか
<input checked="" type="checkbox"/>	(ウ)金属片の厚さが自動車用鋼板と一致しない
<input type="checkbox"/>	(エ)中央分離帯のある道路で継ぎ目に付着している
<input type="checkbox"/>	(オ)その他、現場から特にコメントがある

<input checked="" type="checkbox"/> 国総研による再確認結果
車両付帯品と思われる

車両に由来するものと考えられるか	<input checked="" type="checkbox"/> YES <input type="checkbox"/> 不確定（材料分析必要） 理由：車両付帯品と思われる
------------------	---

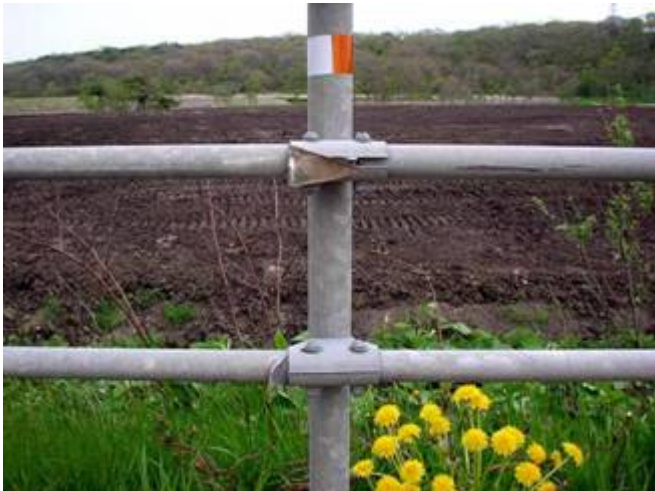
金属片番号	205	事務所名	室蘭	路線番号	R235
-------	-----	------	----	------	------

材質	<input type="checkbox"/> 鉄 <input checked="" type="checkbox"/> プラスチック <input type="checkbox"/> ●不明
形状	<input type="checkbox"/> 三角 <input checked="" type="checkbox"/> ●長方形 <input type="checkbox"/> ○その他
厚さ(mm)	3.655

■整備局からの報告
<input type="checkbox"/>	(ア)金属片の差し込み側が人工的に加工されているように見える
<input type="checkbox"/>	(イ)破断面が人工的に作られたように滑らか
<input checked="" type="checkbox"/>	(ウ)金属片の厚さが自動車用鋼板と一致しない
<input type="checkbox"/>	(エ)中央分離帯のある道路で継ぎ目に付着している
<input type="checkbox"/>	(オ)その他、現場から特にコメントがある

●国総研による再確認結果	
車両付帯品と思われる

車両に由来するものと考えられるか	<input checked="" type="checkbox"/> YES <input type="checkbox"/> 不確定（材料分析必要） 理由：車両付帯品と思われる
------------------	---

車両に由来するものと考えられるか	<input checked="" type="checkbox"/> YES <input type="checkbox"/> NO
材料分析結果	車両付帯部品、引張破壊

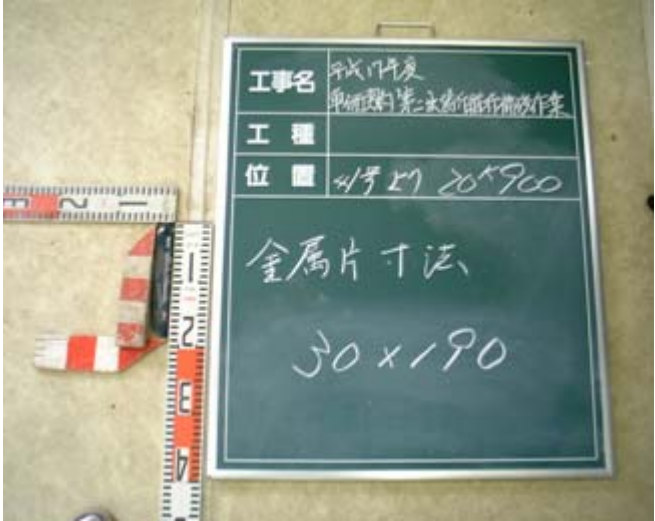
金属片番号	298	事務所名	名古屋	路線番号	R41
-------	-----	------	-----	------	-----

材質	<input type="checkbox"/> <input type="checkbox"/> 鉄 <input checked="" type="checkbox"/> <input checked="" type="checkbox"/> プラスチック <input type="checkbox"/> <input type="checkbox"/>
形状	<input type="checkbox"/> <input type="checkbox"/> 三角 <input checked="" type="checkbox"/> <input type="checkbox"/> 長方形 <input type="checkbox"/> <input checked="" type="checkbox"/> 異形
厚さ(mm)	5.000

<input checked="" type="checkbox"/> 整備局からの報告
<input type="checkbox"/>	(ア)金属片の差し込み側が人工的に加工されているように見える
<input type="checkbox"/>	(イ)破断面が人工的に作られたように滑らか
<input checked="" type="checkbox"/>	(ウ)金属片の厚さが自動車用鋼板と一致しない
<input type="checkbox"/>	(エ)中央分離帯のある道路で継ぎ目に付着している
<input type="checkbox"/>	(オ)その他、現場から特にコメントがある

<input checked="" type="checkbox"/> 国総研による再確認結果
車両付帯品と思われる

車両に由来するものと考えられるか	<input checked="" type="checkbox"/> YES <input type="checkbox"/> 不確定 (材料分析必要) 理由: ドアのつてと思われる
------------------	---

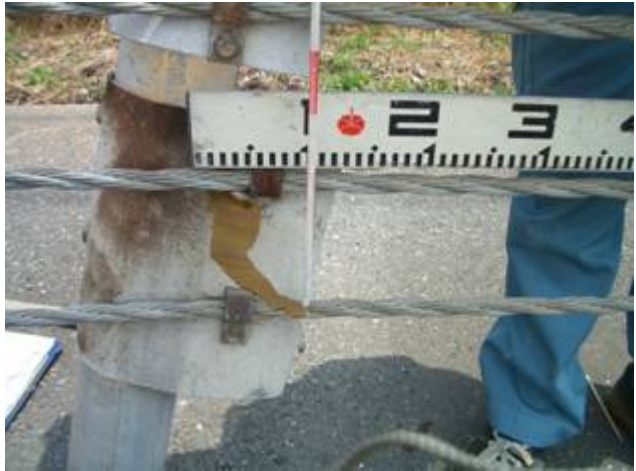
材質	<input type="checkbox"/> 鉄 <input checked="" type="checkbox"/> プラスチック <input type="checkbox"/>
形状	<input checked="" type="checkbox"/> 三角 <input type="checkbox"/> 長方形 <input type="checkbox"/>
厚さ(mm)	3.320

<input checked="" type="checkbox"/> 整備局からの報告
<input type="checkbox"/>	(ア)金属片の差し込み側が人工的に加工されているように見える
<input type="checkbox"/>	(イ)破断面が人工的に作られたように滑らか
<input checked="" type="checkbox"/>	(ウ)金属片の厚さが自動車用鋼板と一致しない
<input type="checkbox"/>	(エ)中央分離帯のある道路で継ぎ目に付着している
<input type="checkbox"/>	(オ)その他、現場から特にコメントがある

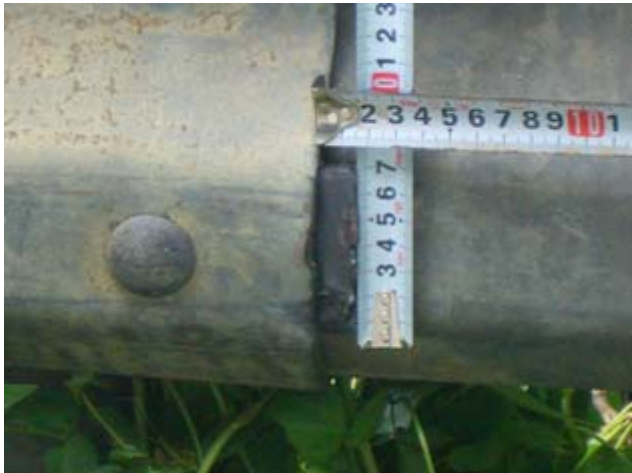
材質	<input type="checkbox"/> <input type="checkbox"/> 鉄 <input checked="" type="checkbox"/> <input checked="" type="checkbox"/> プラスチック <input type="checkbox"/> <input type="checkbox"/>
形状	<input type="checkbox"/> <input type="checkbox"/> 三角 <input checked="" type="checkbox"/> <input checked="" type="checkbox"/> 長方形 <input type="checkbox"/> <input type="checkbox"/>
厚さ(mm)	3.535

<input checked="" type="checkbox"/> 整備局からの報告
<input type="checkbox"/>	(ア)金属片の差し込み側が人工的に加工されているように見える
<input type="checkbox"/>	(イ)破断面が人工的に作られたように滑らか
<input checked="" type="checkbox"/>	(ウ)金属片の厚さが自動車用鋼板と一致しない
<input type="checkbox"/>	(エ)中央分離帯のある道路で継ぎ目に付着している
<input type="checkbox"/>	(オ)その他、現場から特にコメントがある
