# 交差点における交通安全対策 【AIを活用した画像解析技術】

令和4年3月

四国地方研究会

【AIを活用した画像解析技術】

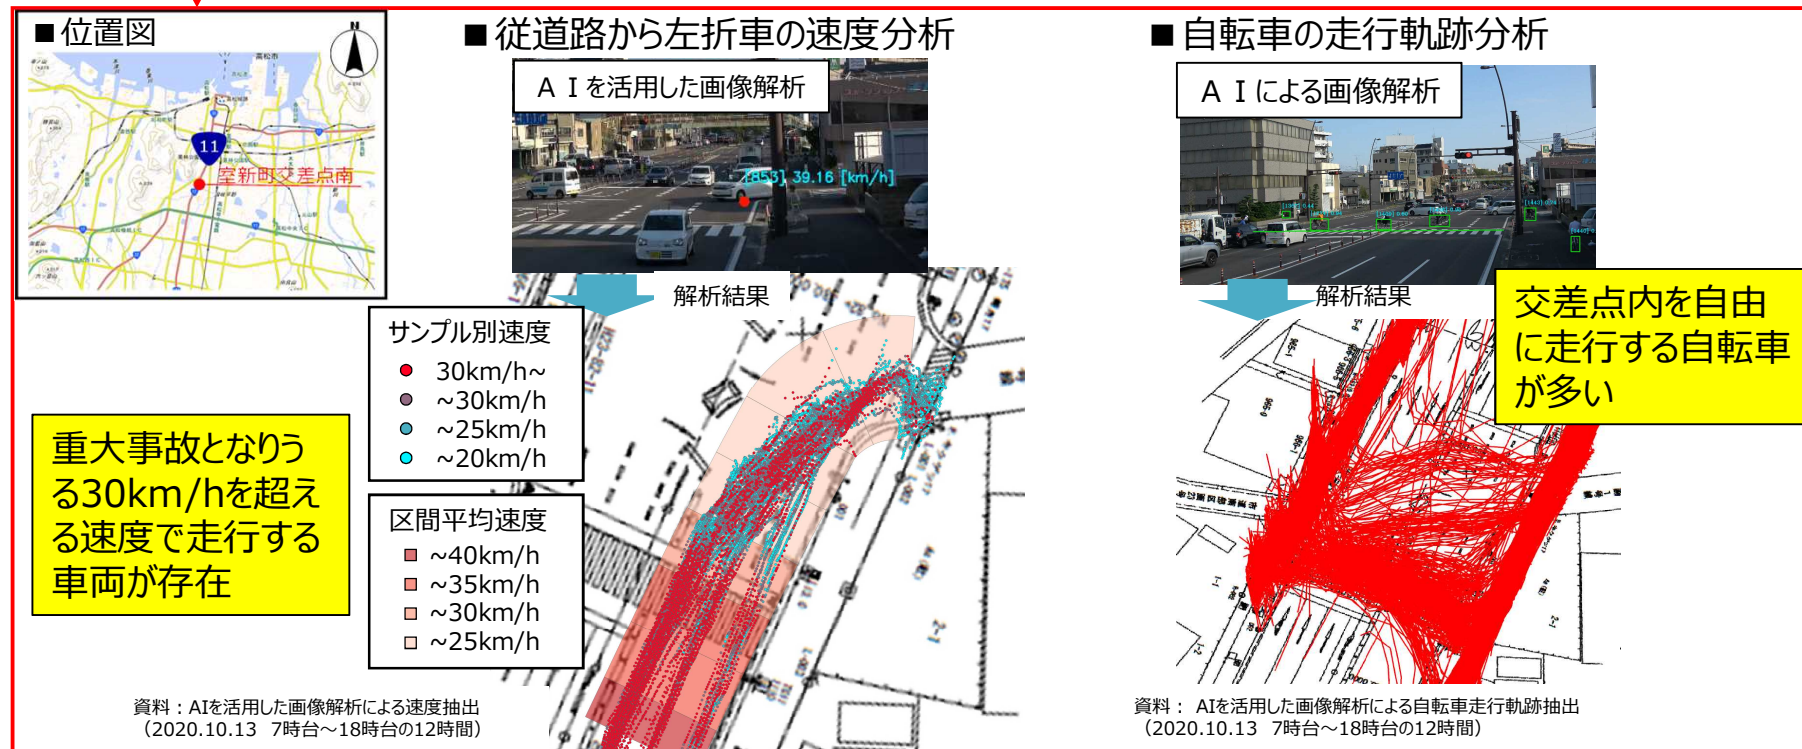
- 交差点における交通安全対策について、課題抽出から評価において、A I を活用した画像解析を検討
- 課題抽出においてA I を活用した画像解析により、国道11号室新町交差点南を、従道路から左折する車両は、30km/hを超える速度で走行する車両が存在し、加えて交差点内を自由に走行する自転車も多く、危険な状況が判明
- 交通事故対策実施後の効果把握・対策評価についても、A I を活用した画像解析を適用

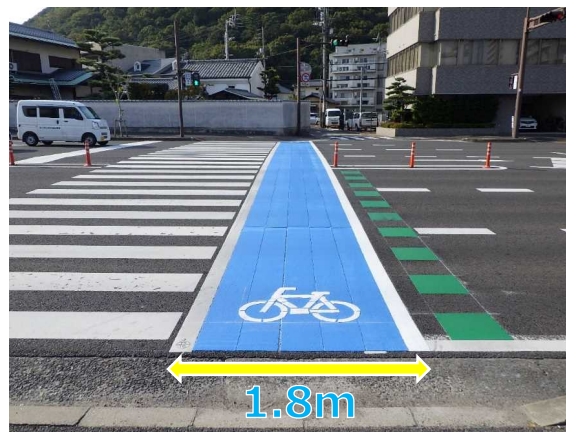
## 自転車の走行箇所を強調する対策

自転車横断帯を拡幅及びカラー化（青）

横断帯注意喚起ライン（緑）

- 課題の抽出結果を受け、自転車の走行箇所を強調する対策と左折車に注意喚起する対策を関係機関と協議し、対策を実施

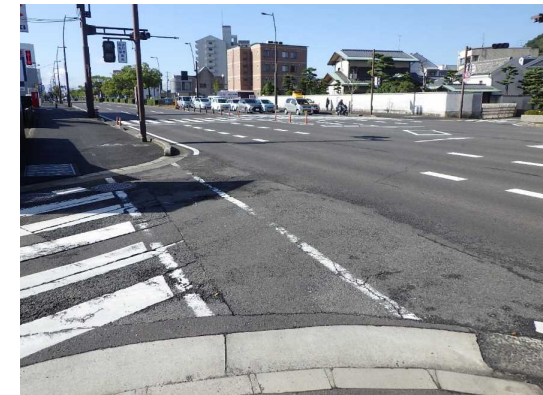
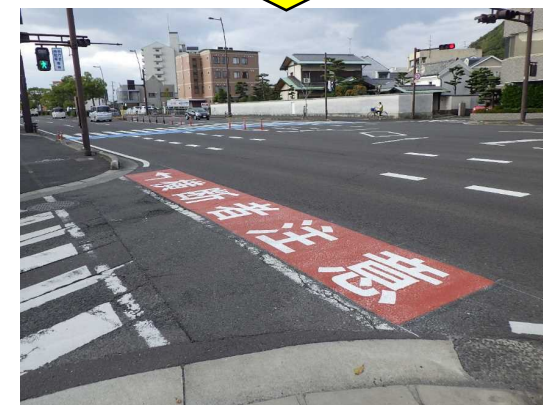
## 左折に注意喚起する対策

従道路側に、「↩ 横断者注意」の路面表示

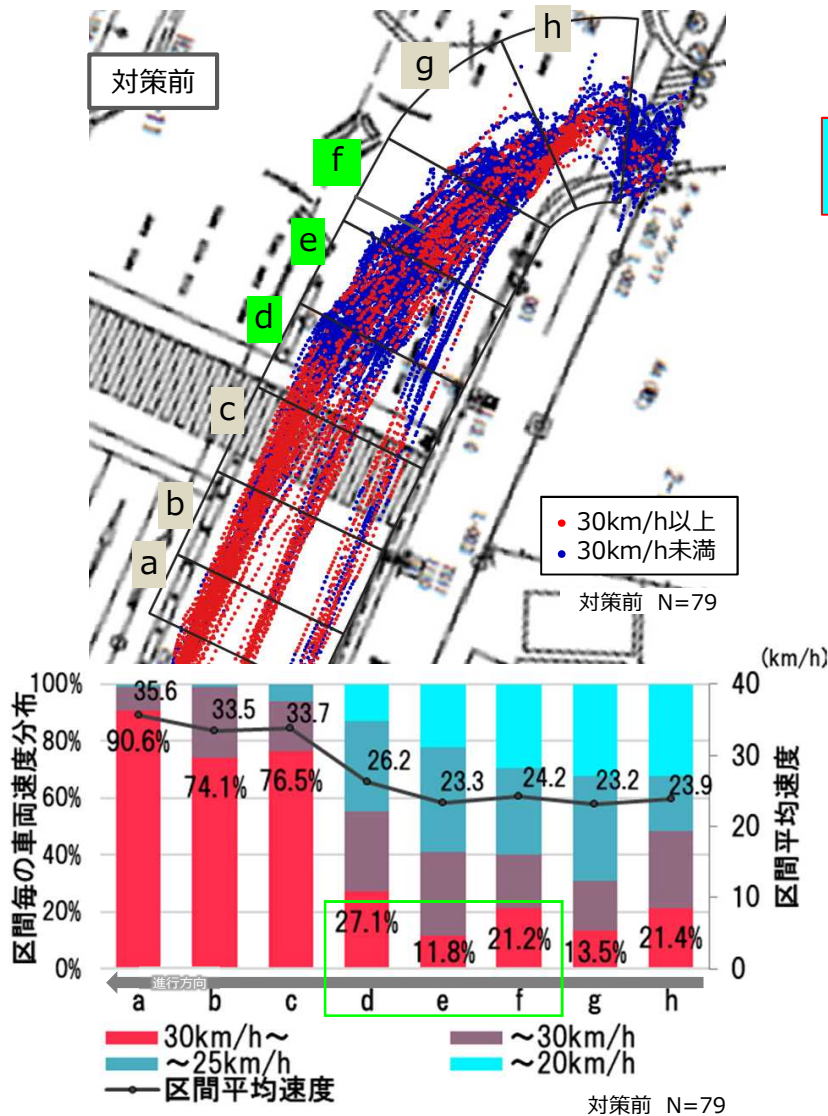
# 評価① 左折車両の速度低減効果

- 左折車両の速度を分析すると、平均速度および30km/h以上で左折する車両の割合が低下し、注意喚起の路面標示による車両の速度低減効果を確認
- 一方、交差点が大きく自転車横断帯までの距離が長いことからエリアgで一旦速度が上昇する事象を確認

- 課題箇所の抽出では、A I を活用した画像解析分析により、事故の発生要因となりうる危険な事象の把握が可能であることを確認した。
- 今回検証した交差点は、変則交差点かつ規模が大きく、自転車横断帯までの距離が長いため、車両が左折後に速度上昇する傾向が確認された。
- 交通事故対策の効果検証では、左折車の注意喚起を促す路面標示対策は走行速度の低減効果が確認できた。一方、自転車の横断帯への誘導を促す自転車横断帯のカラー化等の対策は、一定の誘導効果が確認できたが、依然として交差点内を走行する自転車が存在する状況であり効果は限定的であった。  
【自転車（人）への誘導効果よりも、車両への注意喚起による低減効果が大きいことを確認。】
- 制御が困難な自転車（人）への対策としては、交差点のコンパクト化や最短ルートを通行する利用特性に応じた横断歩道の配置などが求められる。

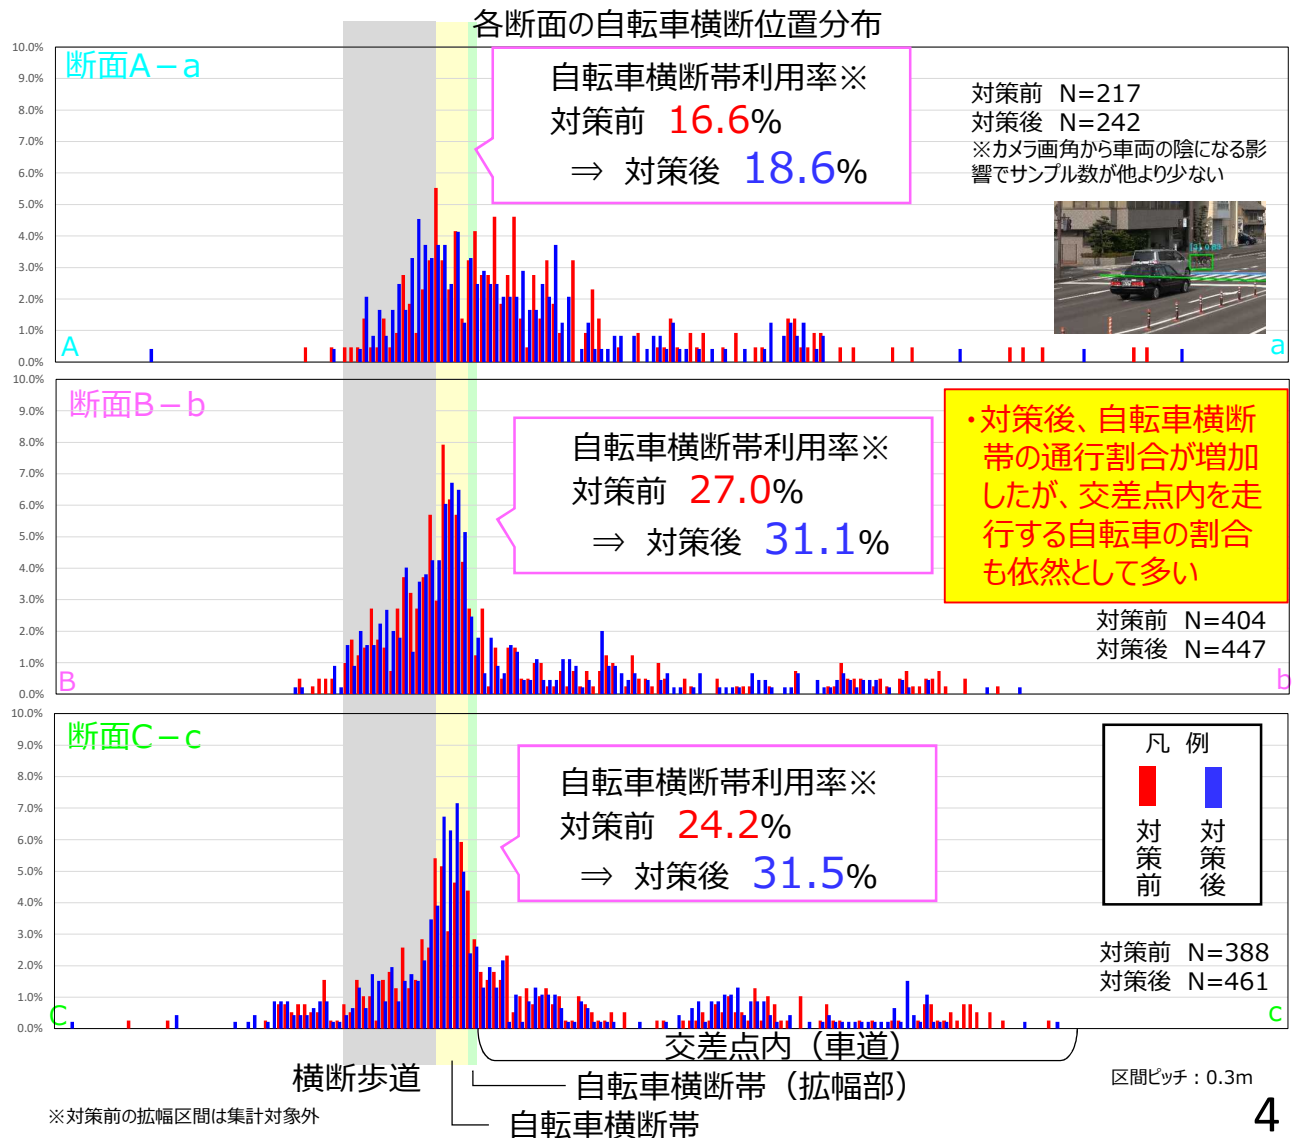
・対策後、自転車横断帯の通行割合が増加したが、交差点内を走行する自転車の割合も依然として多い

- 対策前後の自転車軌跡を分析すると、交差点内から拡幅・カラー舗装した自転車横断帯への自転車横断帯の通行割合が増加しているが、依然として交差点内を走行する自転車の割合が多く、自転車横断帯への誘導効果は限定的
