地域道路経済戦略会議 東北地方研究会

中間報告

平成28年6月2日

①冬期気象条件に応じた時間信頼度の情報提供

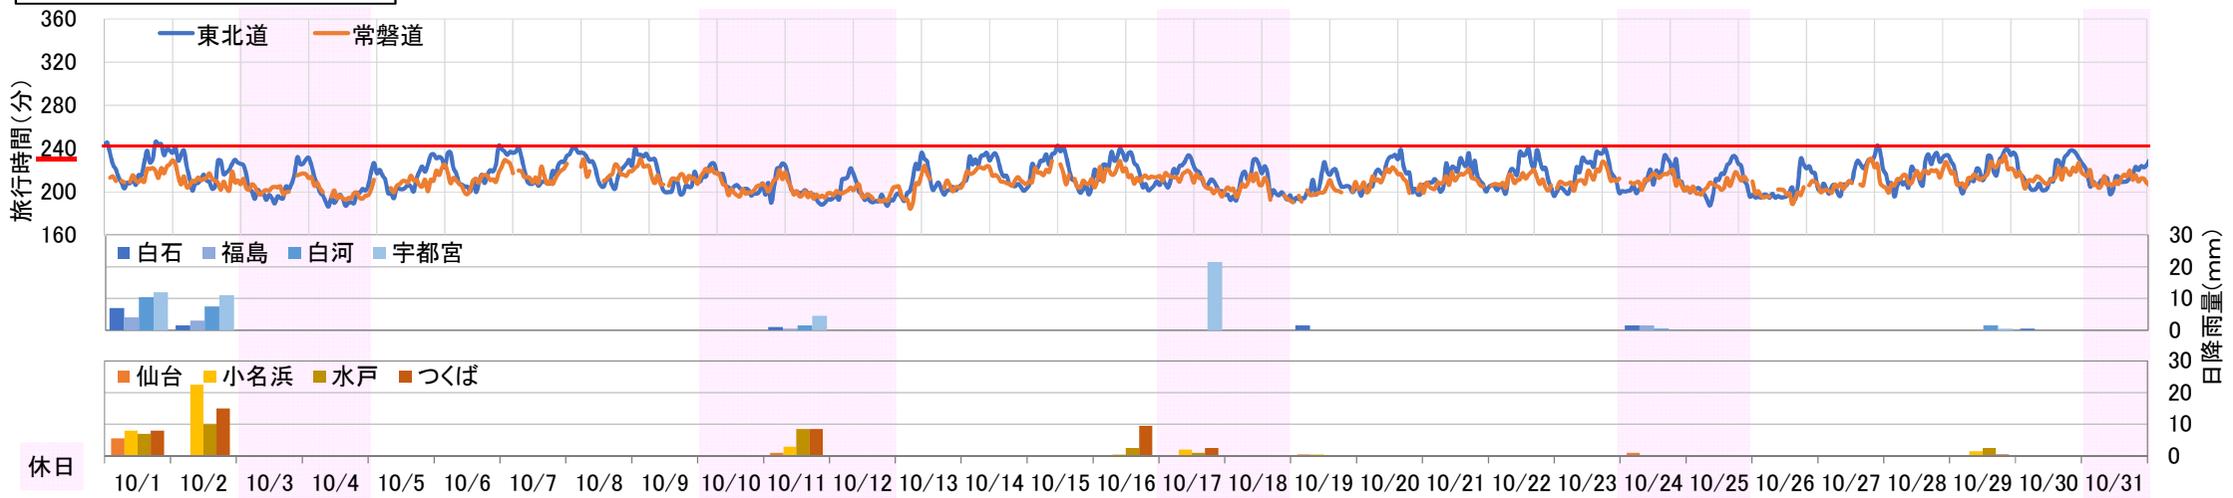
冬期以外(2015年10月)

1) 内陸と太平洋沿岸の時間信頼度の分析 (旅行時間の変動[24時間×1ヶ月])

- 冬期以外の旅行時間は、東北道・常磐道ともに240分を超えることはほぼないが、冬期は超える時間帯がある
- 特に降雪の多かった1/18は東北道・常磐道ともに大幅に旅行時間が増加するが、常磐道の方が東北道に比べて短い

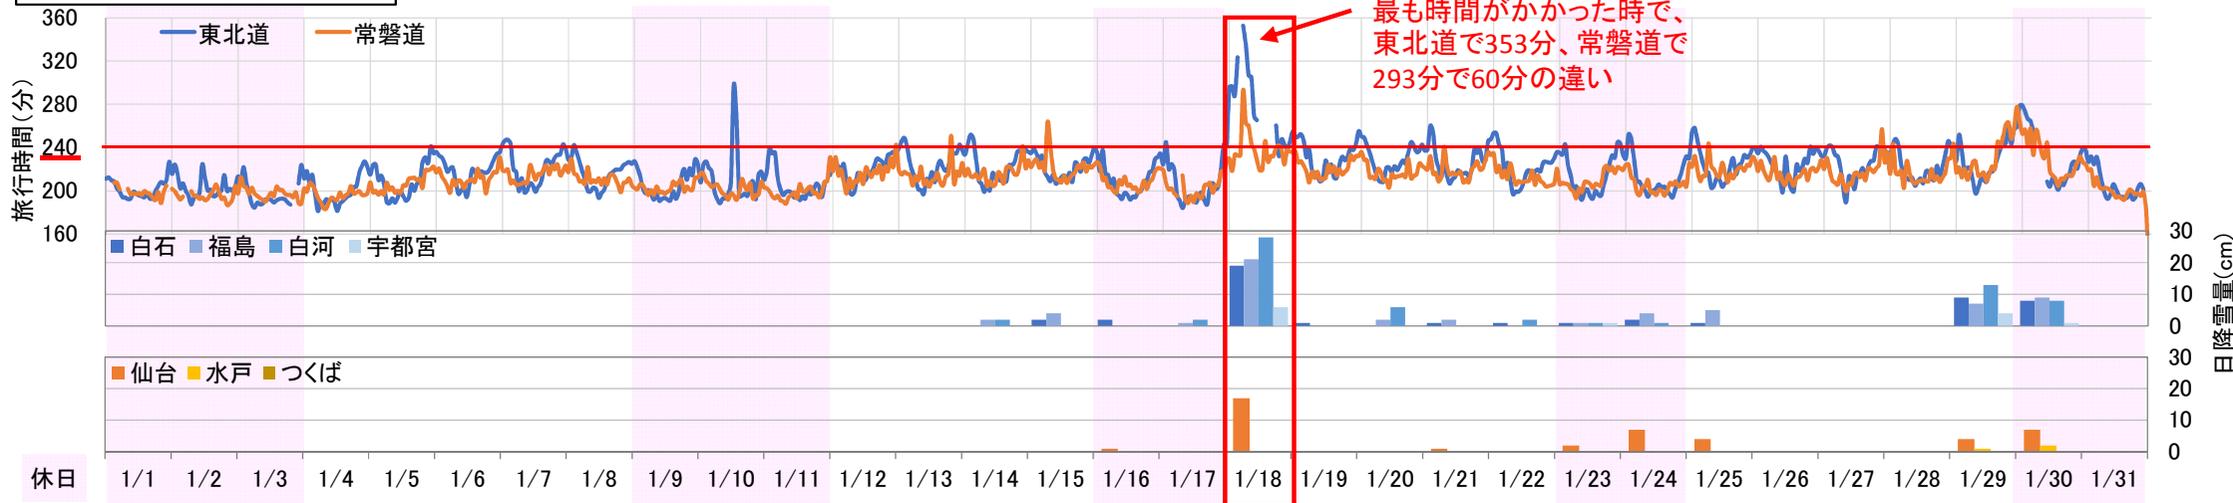
冬期(2016年1月)

※旅行時間はETC2.0プローブデータを使用、気象データは気象庁データを使用

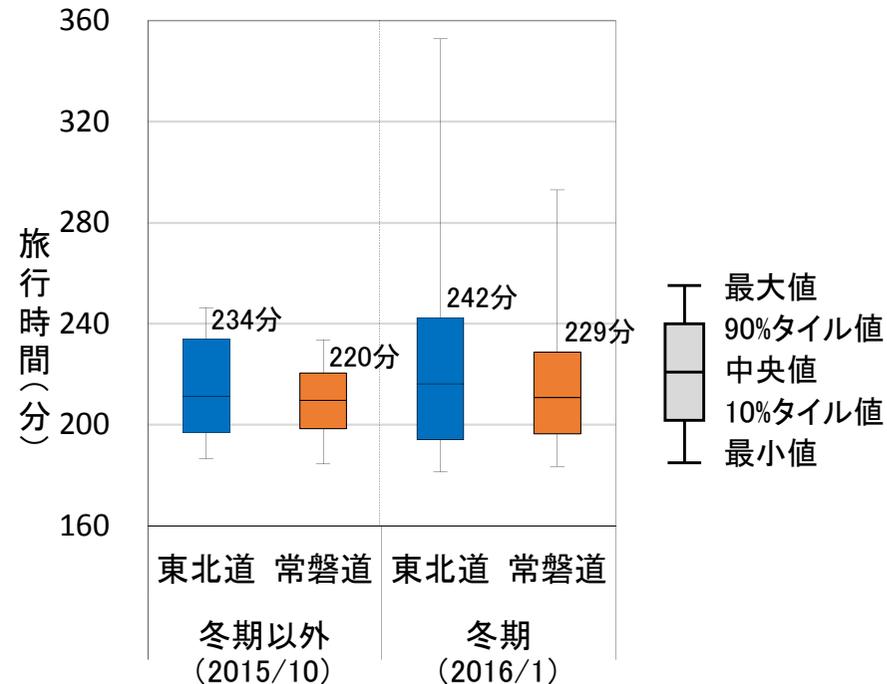
■ 東京～仙台間(下り)の旅行時間のばらつき

- 旅行時間のばらつきで見ると、冬期のほうが冬期以外に比べてばらつきが大きい
- 東北道と常磐道では、冬期以外も冬期も常磐道のほうがばらつきが小さい

冬期以外(2015/10)		冬期(2016/1)	
	東北道	常磐道	東北道	常磐道
最大値	246	234	353	293
90%タイル値	234	220	242	229
中央値	211	210	216	211
10%タイル値	197	199	194	196
最小値	186	184	181	184

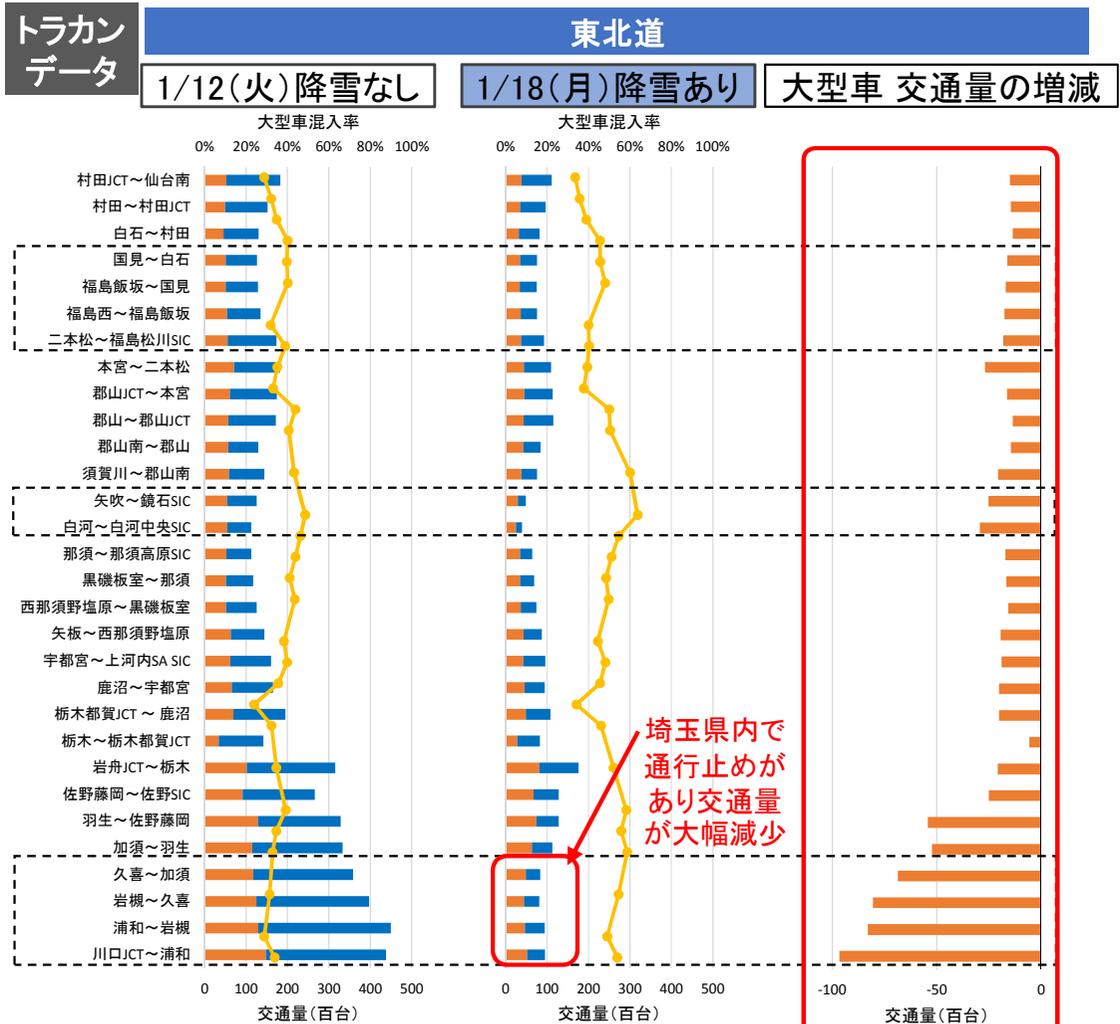
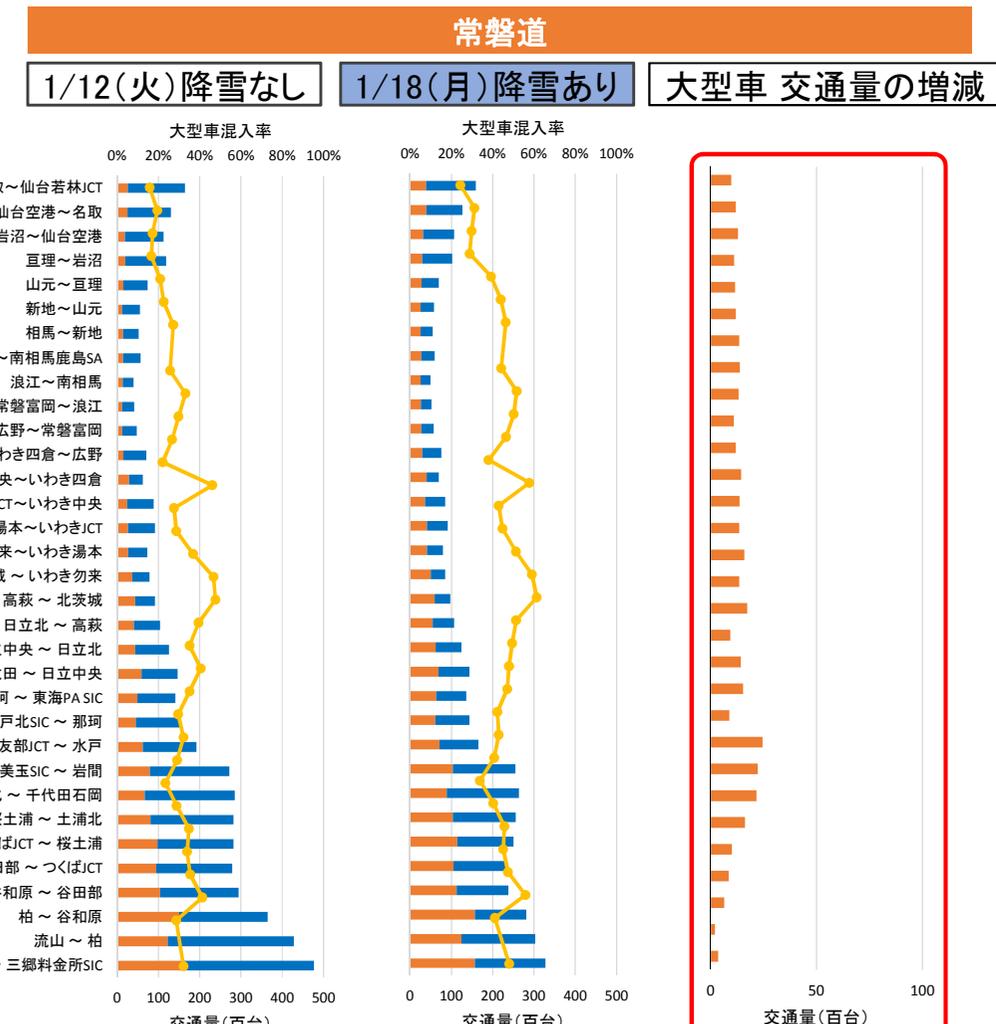
2) 道路ネットワーク全体の交通特性分析 (降雪の影響)

- 1/18の降雪では、内陸の天候が悪く、東北道埼玉県内の通行止め時間が長かったため、交通量が大幅に減少
- 特に大型車は沿岸部にシフトする傾向を確認 (東北道の大型車の交通量は減少し、常磐道の大型車の交通量は増加)

大型車交通量減少

大型車交通量増加

○特に降雪が多かった1/18は首都圏でも降雪があり、東北道の通行止めによる常磐道へのシフトを確認(P7参照)

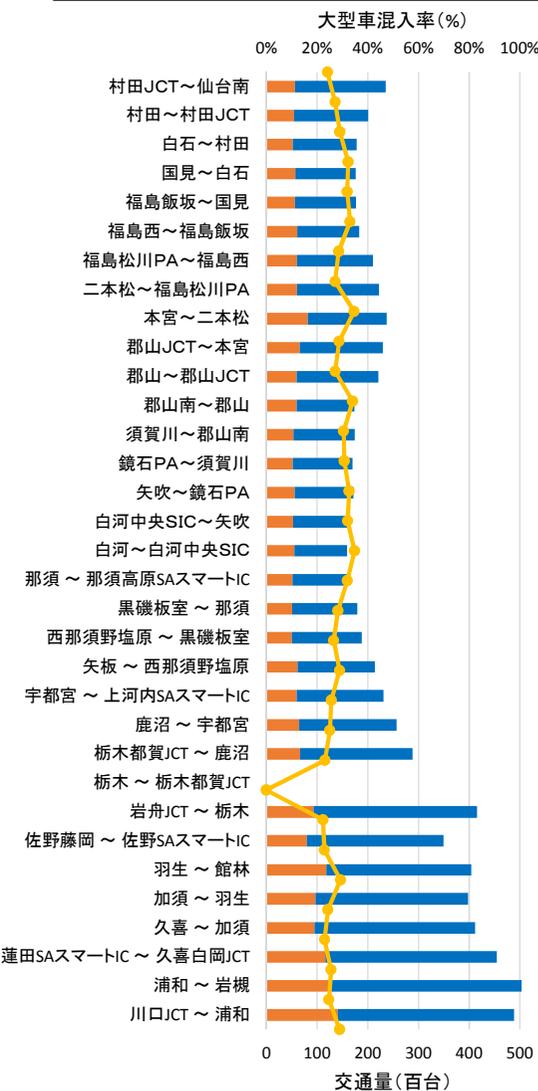
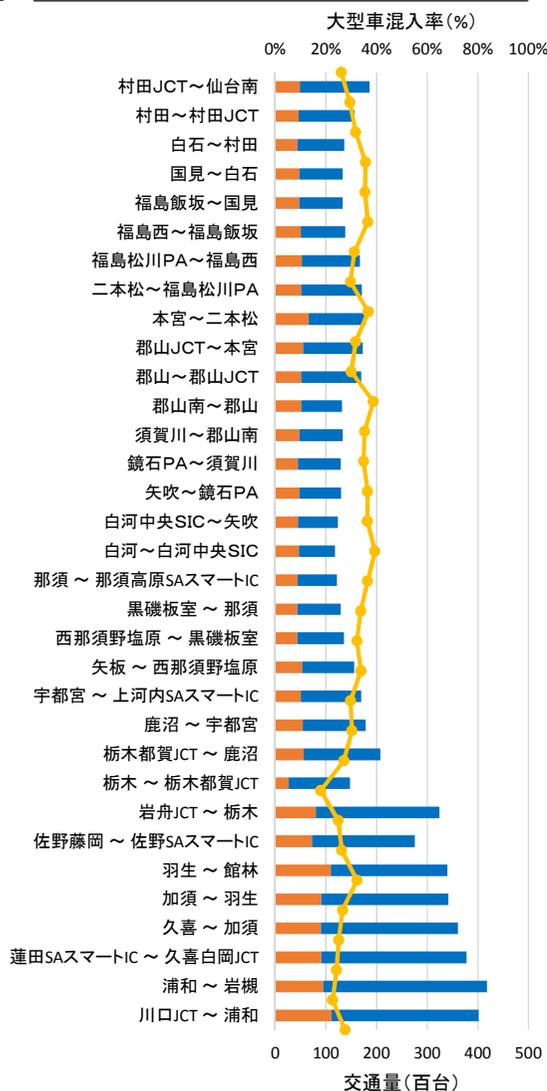
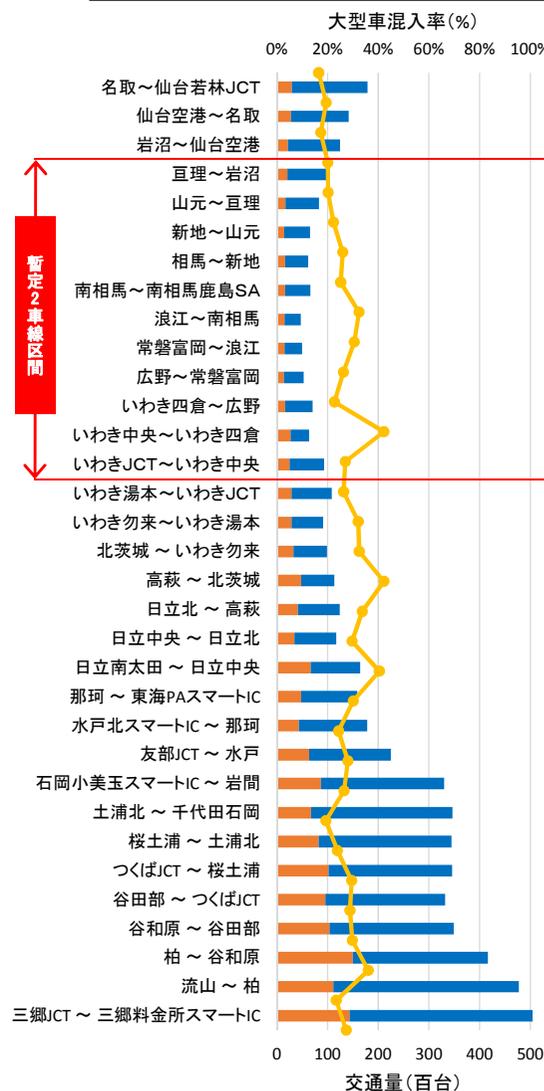
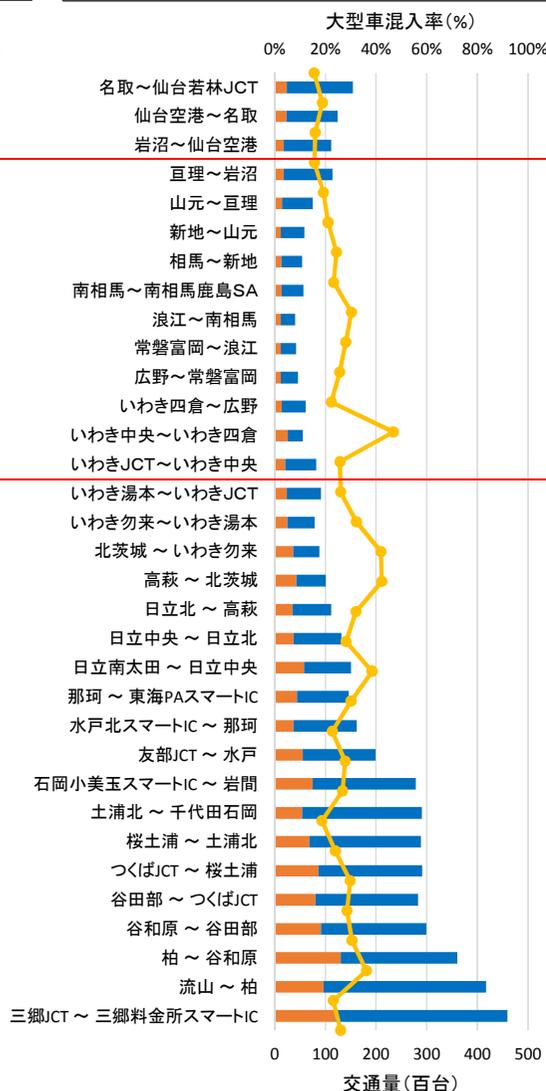
トラカン
データ

参考) 日平均交通量

○ 暫定二車線区間を除いて、東北道と常磐道の交通量は同程度

○ 冬期以外と冬期の日平均交通量は、冬期のほうが減少(常磐道に比べ、東北道のほうが減少)

大型 小型
大型車混入率

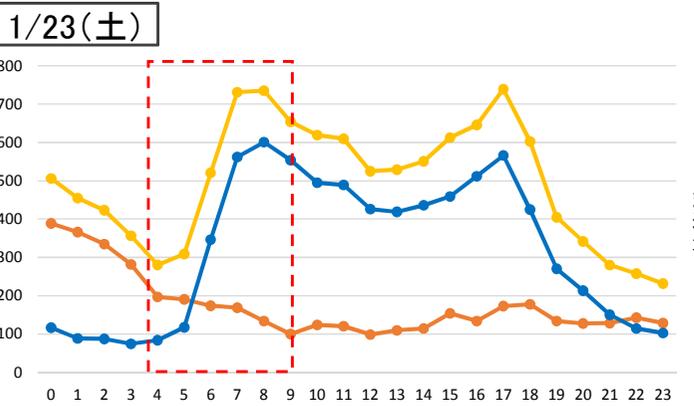
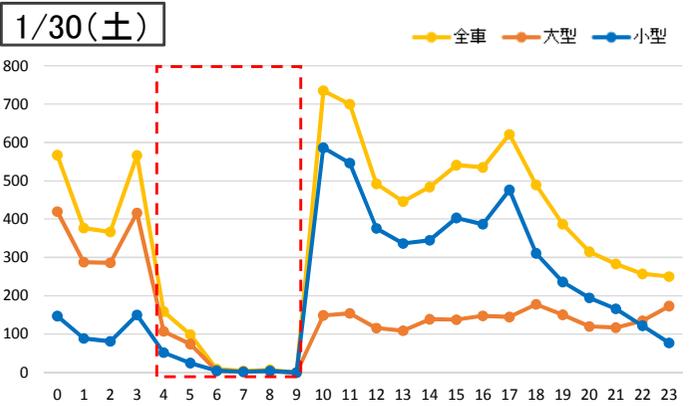
東北道 須賀川IC～郡山南ICのトラカン交通量

通行止めに伴い、4時～9時が通行不可に

- 高速道路通行止めに伴い、一般道の所要時間が通常約2.5倍に増加(70分増)
- 雪による高速道路の通行止めが、全体所要時間に与える影響は大きい

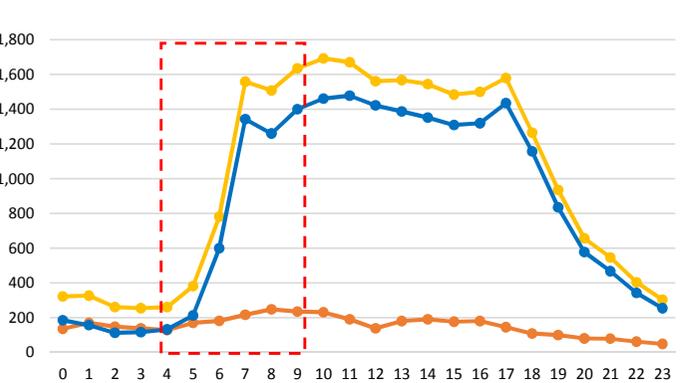
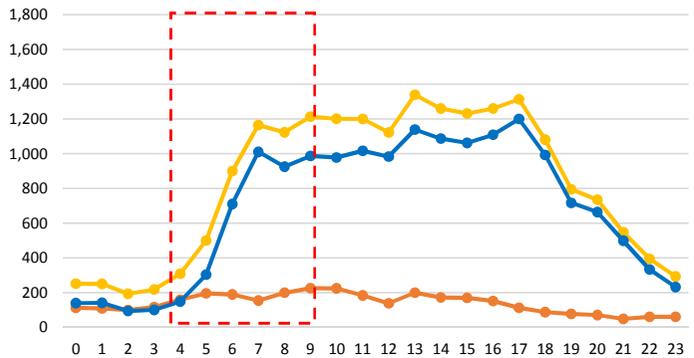
国道4号須賀川のトラカン交通量

雪による影響で全体交通量が減っており、東北道の通行止めによる影響は見受けられない

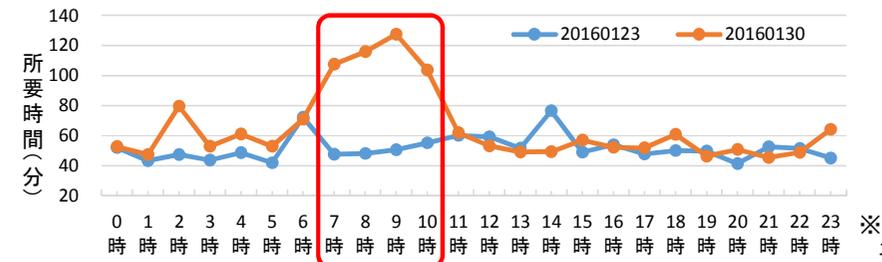
ETC2.0プローブ 国道4号 白河⇒郡山南までの所要時間

通行止めが発生している時間のうち、特に7時～9時台にかけて、通常50分程度の所要時間が、70分増の120分程度かかっている

※データ欠測区間は、1/30の収集時間帯の平均値で補完

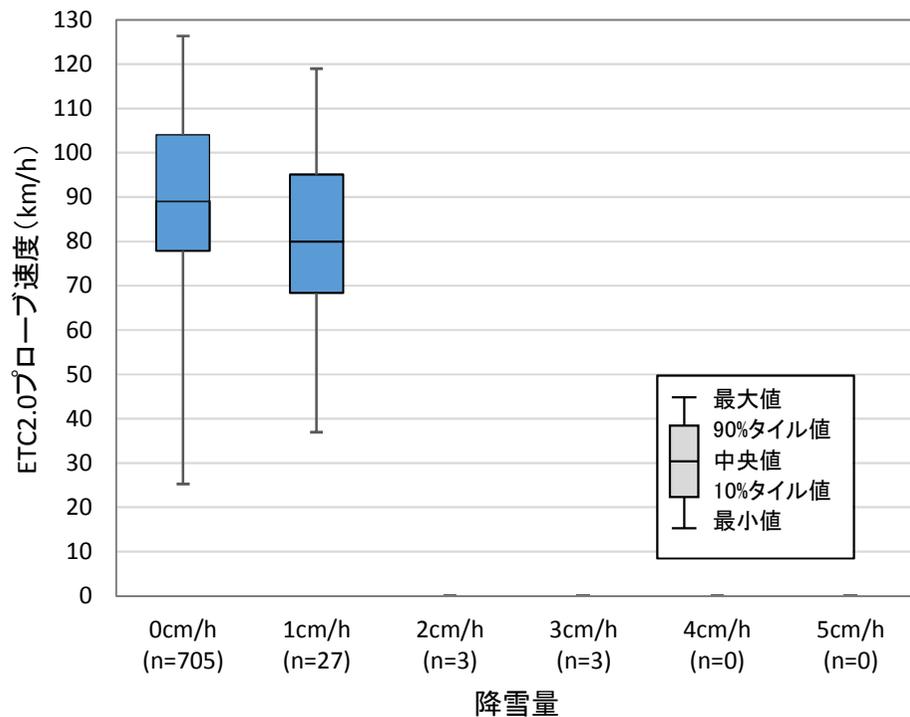
降雪量

○降雪量が多いほど速度が低下
(中央値で見ると1cmで約10km/h低下)

※2016年1月の1時間帯のデータ(744時間分)で分析

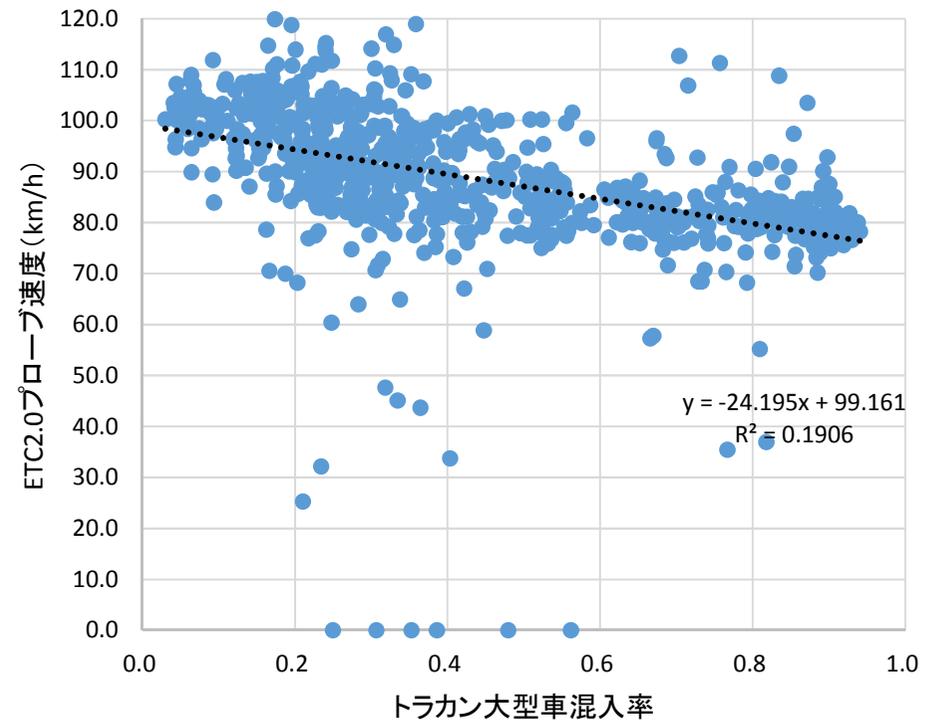
トラカン大型車混入率

○トラカンの大型車混入率が高いほど速度が低下

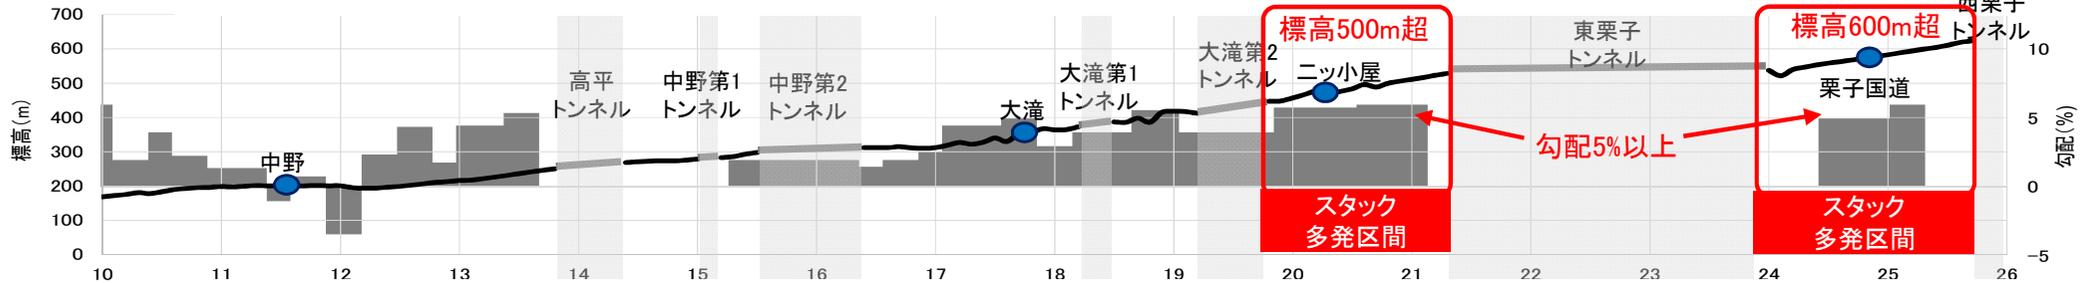
標高・勾配

標高は170mから630mまで登る区間である。トンネルを複数はさみ、勾配が5~6%の区間が続く。

○ 20~21KP、24~26KP付近の標高が高く、勾配5%以上、
曲線半径が小さい区間でスタックが多発

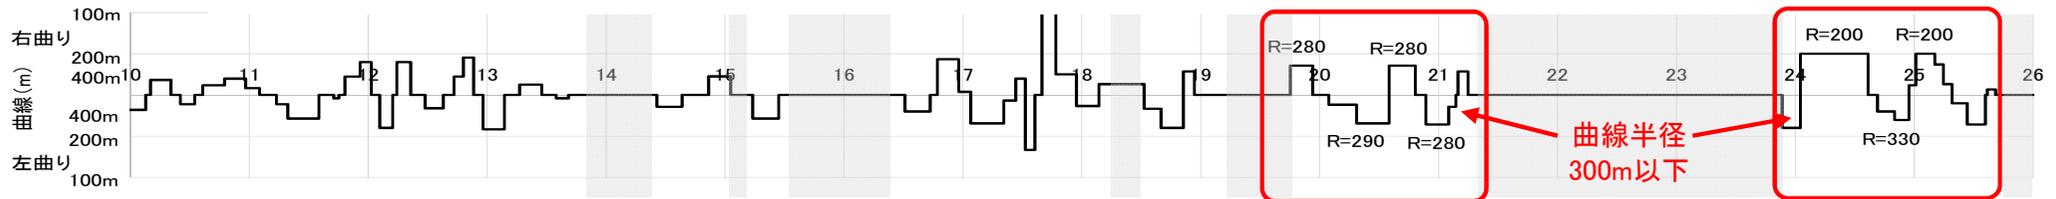
曲線

曲線半径が200~300mの区間あり。

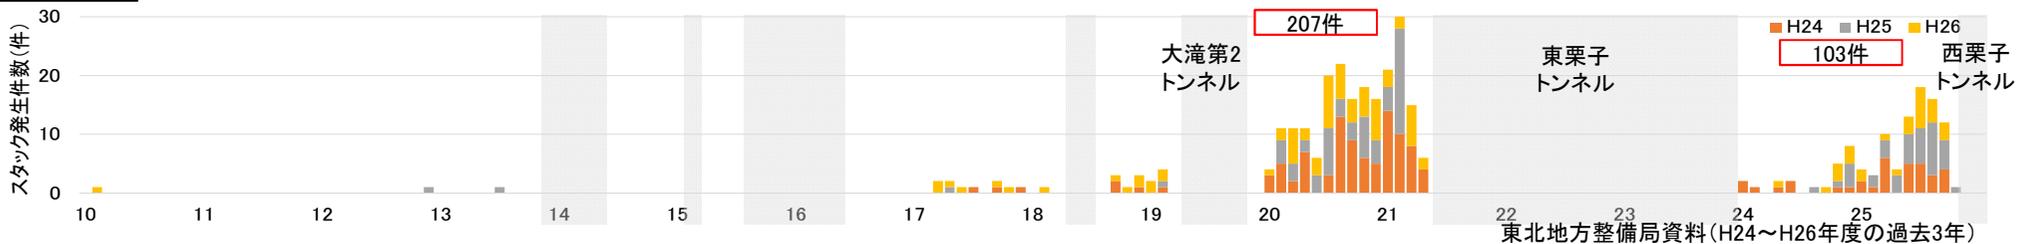
スタック件数

大滝第2TN~東栗子TNの間、東栗子TN~西栗子TNの間でスタックが多い

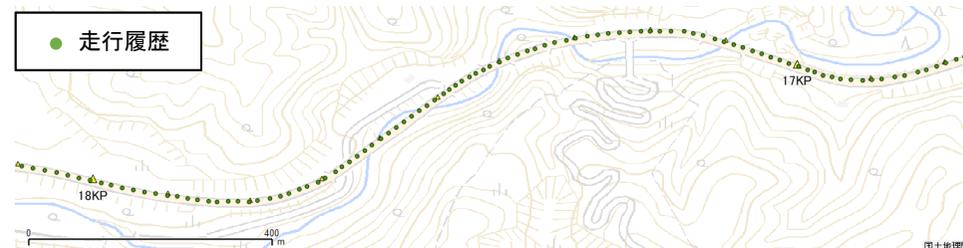
商用車プローブ (1秒間隔で蓄積)

⇒ 1秒毎に蓄積される民間商用車プローブをベースに、200m間隔への間引きや、1秒毎のGPS座標からの速度算出等の処理を行い、疑似的なETC2.0プローブデータを作成した上で比較

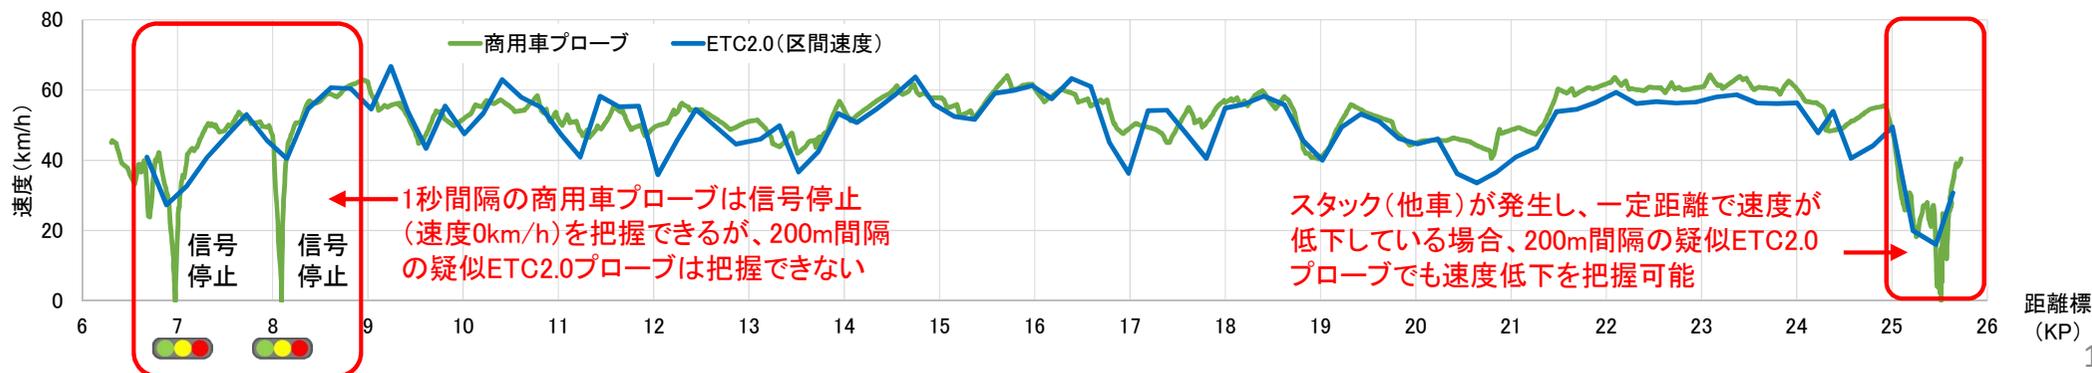
⇒ 分析の結果、信号停止は把握できないが、速度低下は200m間隔の疑似ETC2.0プローブでも把握可能であることを確認

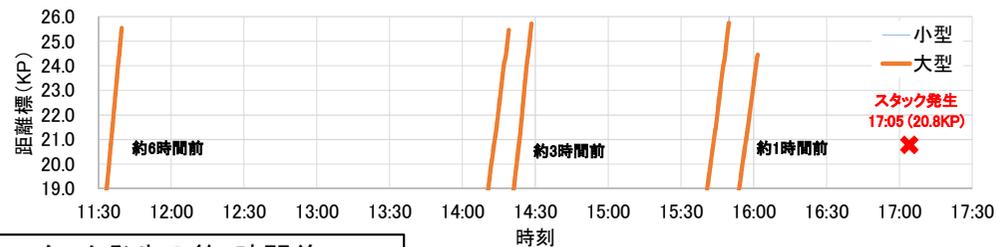
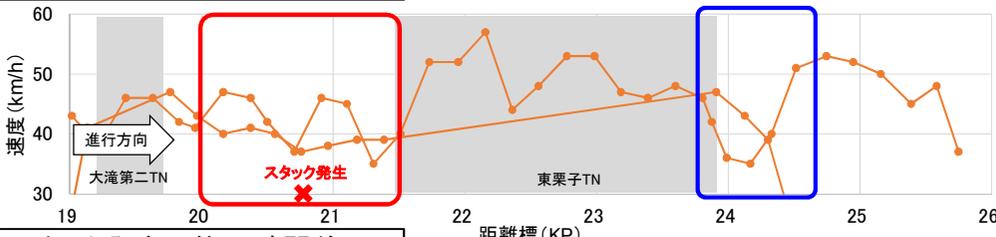
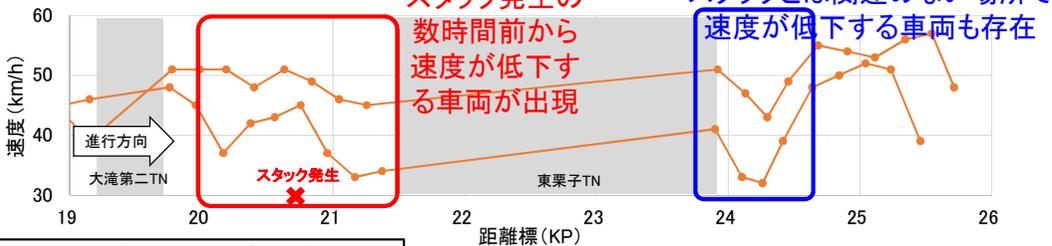
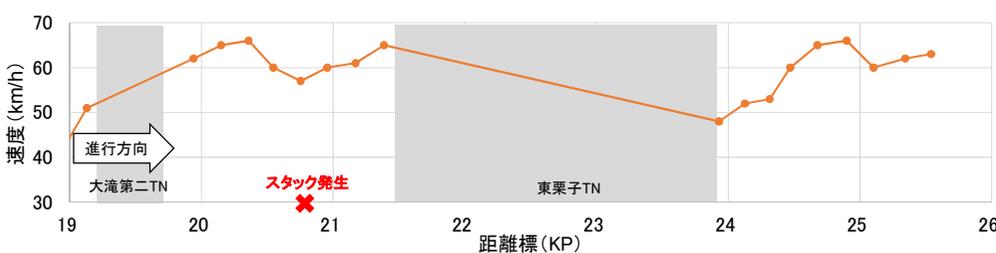
スタック発生 2016/1/18 17:05 20.8KP

- スタック発生の数時間前から速度が低下する車両が出現
- スタックとは関連のない場所で速度が低下する車両も存在

- ・約1時間前の走行では30km/h台まで速度低下
- ・約2.5時間前でも1台は30km/h台まで速度低下
- ・約6時間前は大きな速度低下なし

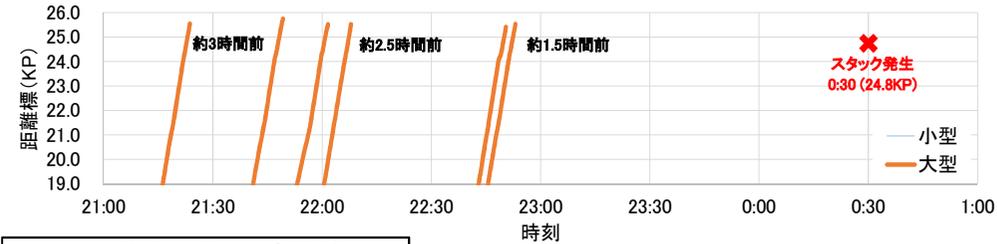
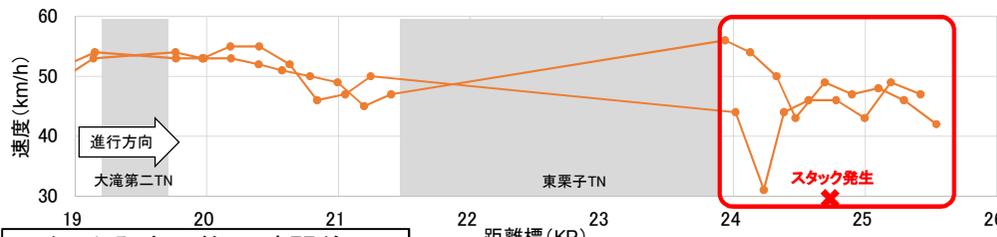
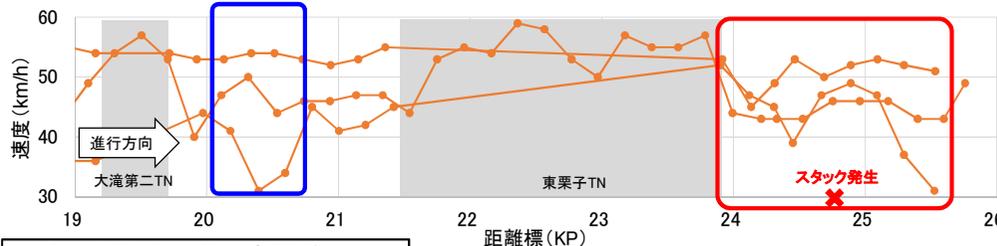
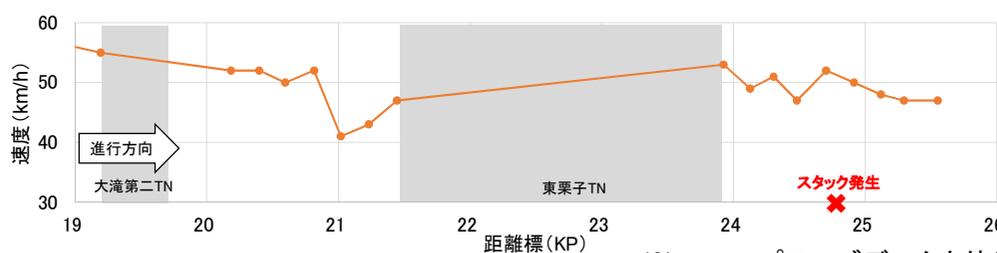
スタック発生 2016/1/19 00:30 24.8KP

- ・約1.5時間前の走行では、1台が30km/h台まで速度低下
- ・約3時間前は大きな速度低下なし

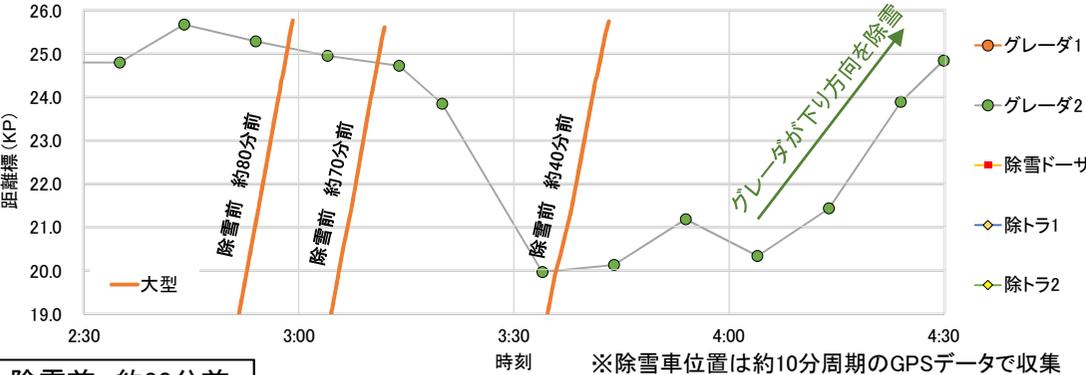
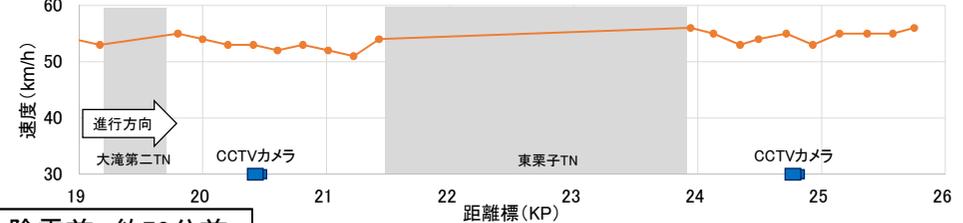
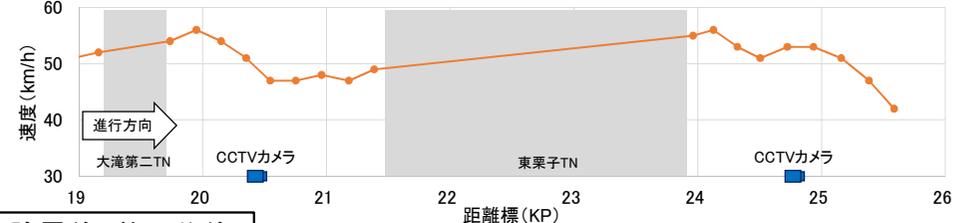
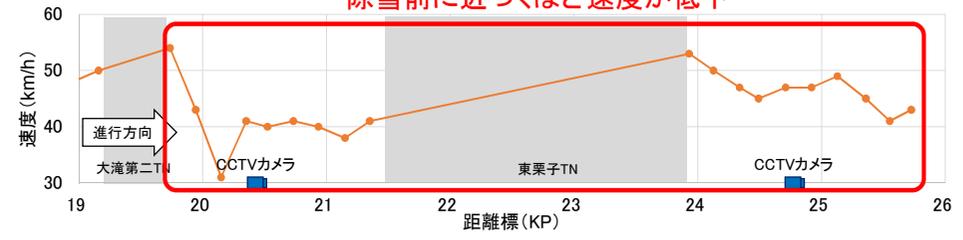
① 除雪前 2016/1/15の例

○ 除雪前に近づくほど速度が低下
 ⇒ どのタイミングで除雪を実施するべきか課題

⇒ 速度低下は個車の影響が大きいため、さらにデータを蓄積して個車の速度低下の要因を分析
 (蓄積されたデータを活用し、降雪とスタックの関係を分析し、知見を増やしていく)

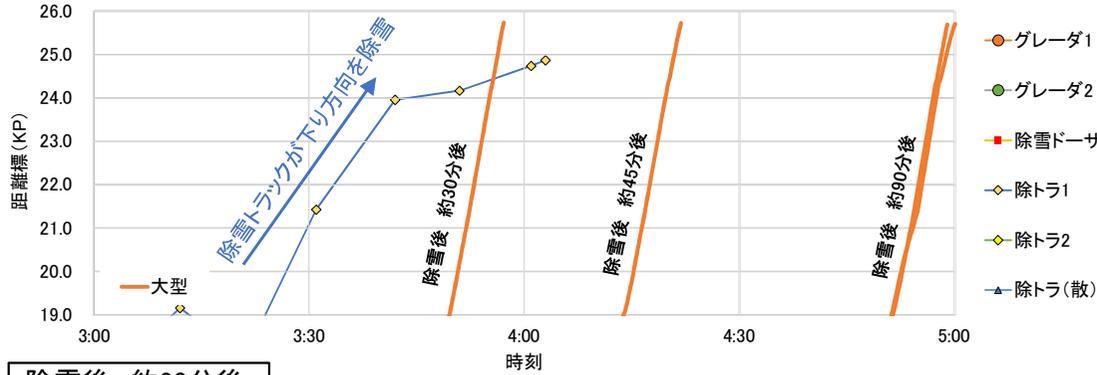
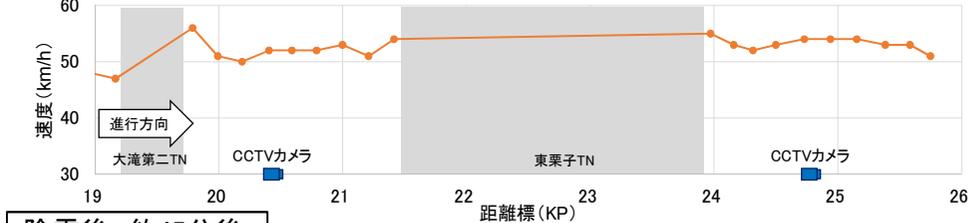
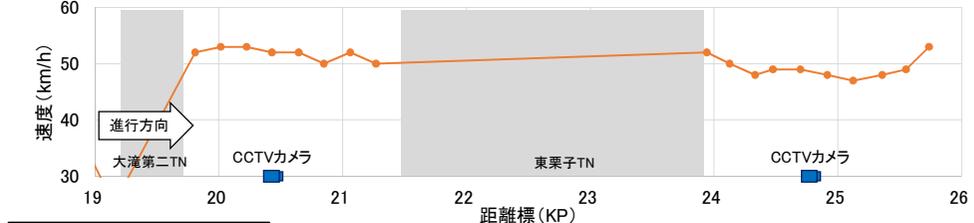
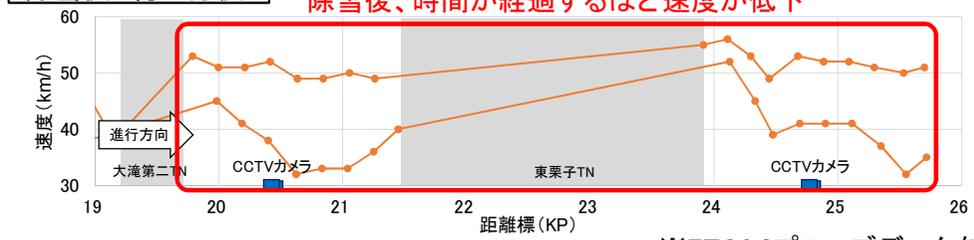
② 除雪後 2016/1/21の例

○ 除雪後、時間が経過するほど速度が低下
 ⇒ どのタイミングで除雪を実施するべきか課題

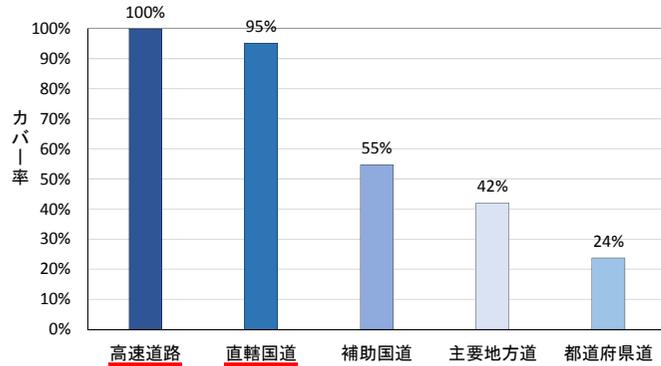
①道路種別別の取得延長カバー率

- 現状の路側機は高速道路、直轄国道に一定間隔に整備
 - 1台/日以上取得延長割合が90%を超えるのは高速道路、直轄国道のみ(補助国道は50%程度)
 - 大型車は小型車に比べて走行延長が長く、200km以上/1日の車両が約30%
 - 大型車のプローブを取得可能な路線・区間は主に幹線道路(縦貫道路、横断道路(三陸方面を除く))
- ⇒ 収集状況を踏まえた活用方法の検討が必要

※カバー率: プローブ取得件数が30台/月以上(平均1台/日以上)の交通調査基本区間の延長割合

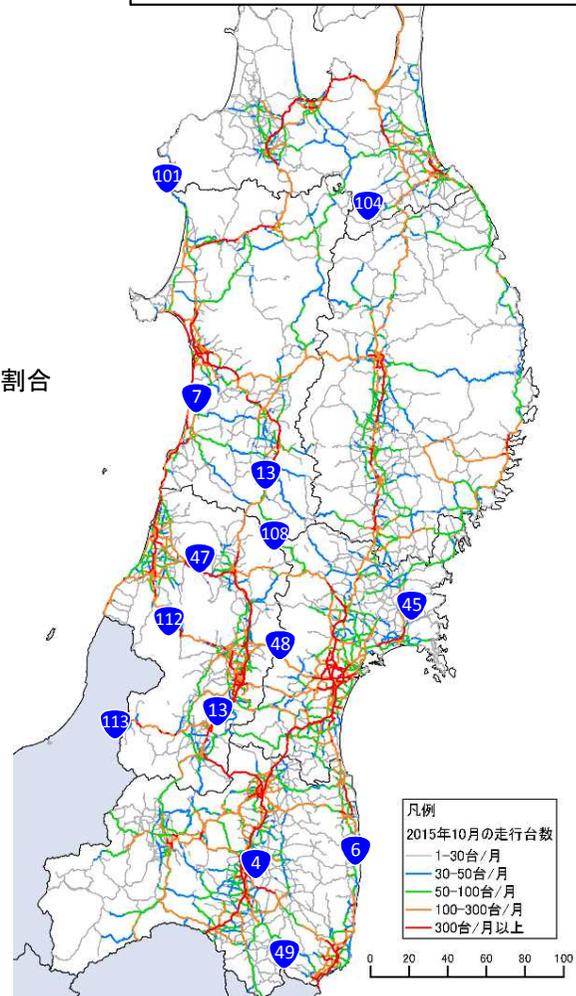
小型車

③車種別のETC2.0プローブ取得区間(一般道路)

※一般道路(県道以上)のセンサス対象路線

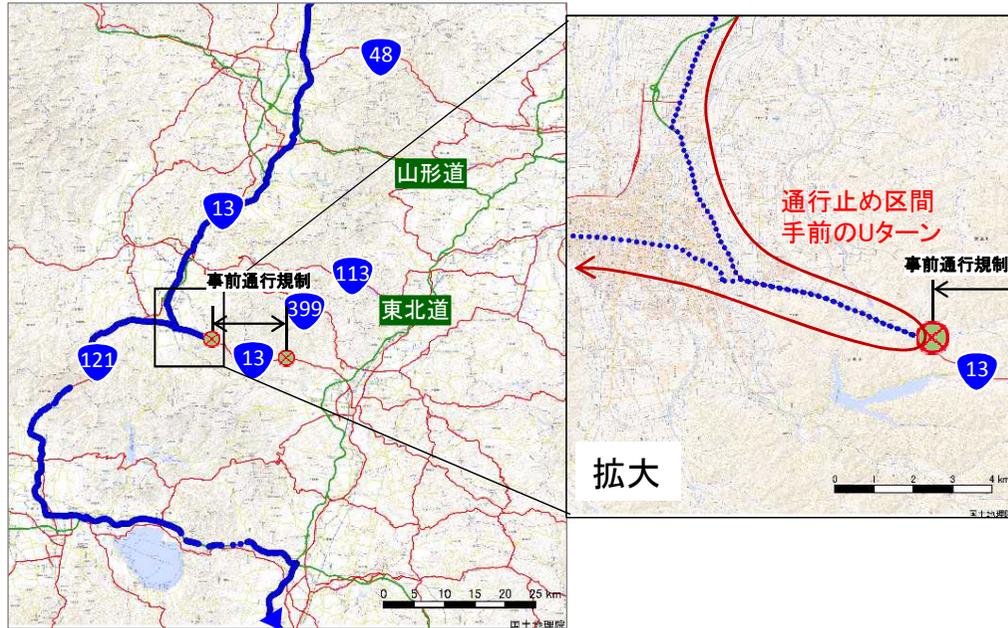
①9月9日17時台 国道13号通行止め発生直後

国道13号⇒121号に迂回

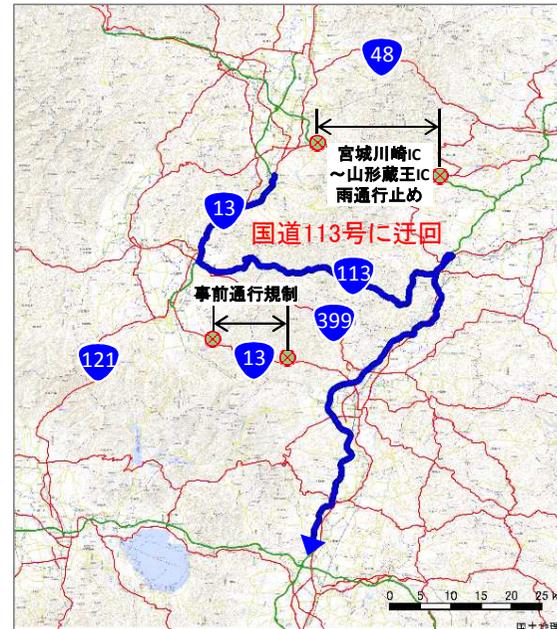
②9月10日8時台 国道113号迂回

○ETC2.0プローブにより通行止め区間を避けた迂回行動を確認
