「首都高速道路構造物の大規模更新のあり方に関する調査研究」  
における検討状況

平成24年7月5日  
首都高速道路株式会社

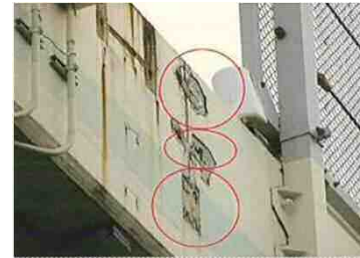
コンクリートの剥落

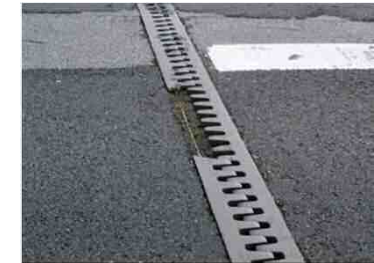
伸縮継手の損傷

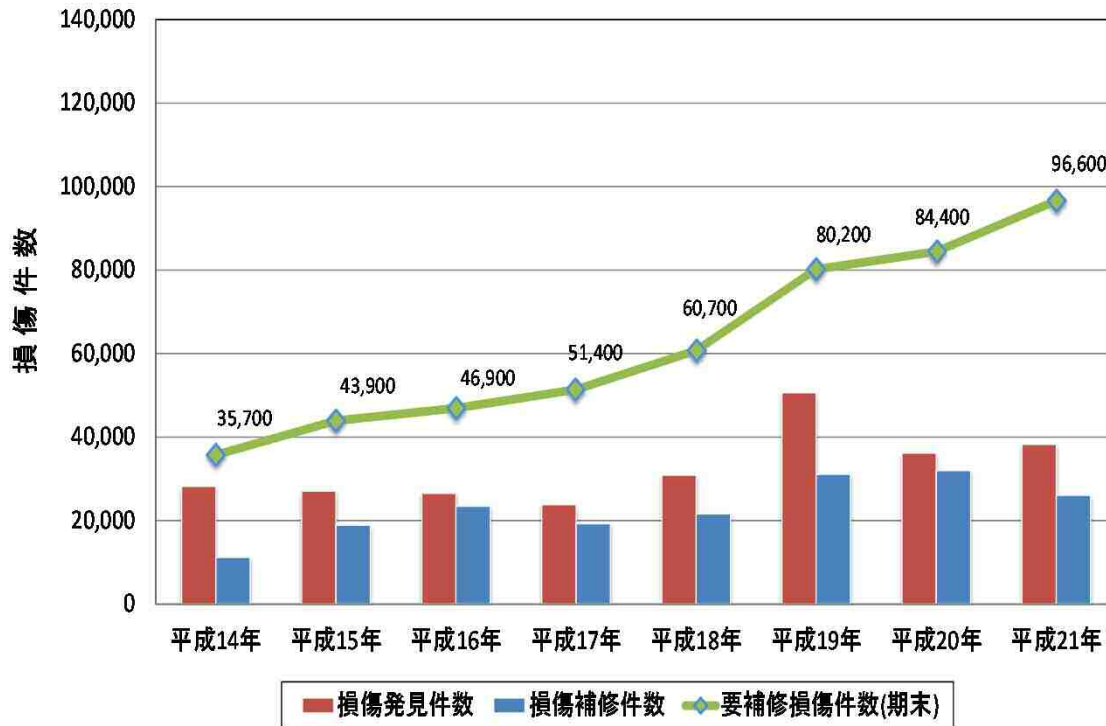
Bランク損傷数の推移

- 高齢化の進展と長年にわたる過酷な使用により、補修を必要とするBランク損傷は全体で約9.7万件（約3百件/km）に上る。
- このうち経過年数が40年以上になる都心環状線では、約9千件（約6百件/km）となっている。
- Bランク損傷については、計画的に補修を進めているが、補修が必要な損傷は増加傾向。

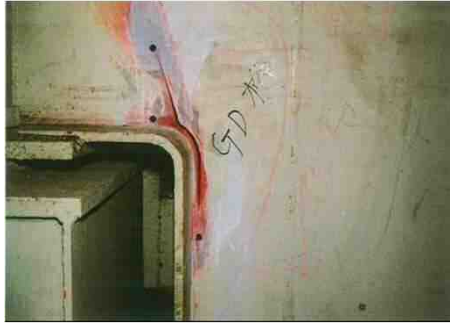
鋼桁切欠部のクラック

- ◆過去に発生した**特異損傷**に着目
  - a)鋼構造物
    - ・切欠桁、橋脚隅角部、鋼床版のクラック
  - b)コンクリート構造物
    - ・切欠桁のひびわれ
  - c)土工
    - ・タイロッドによる締切(空洞)

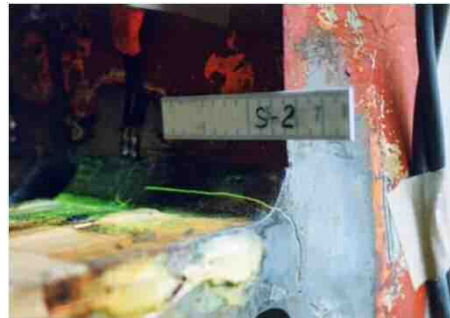
鋼製橋脚隅角部クラック

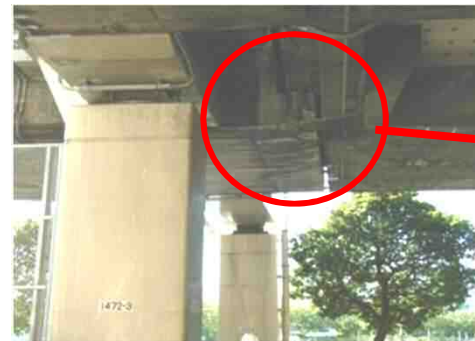
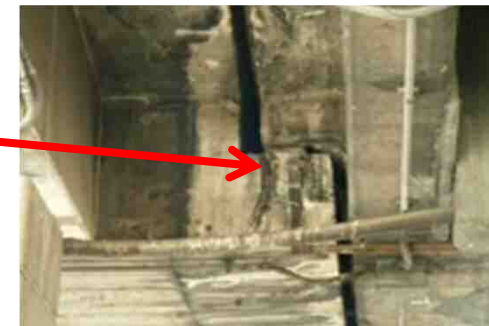
PC切欠桁部のひびわれ(ゲルバー構造)

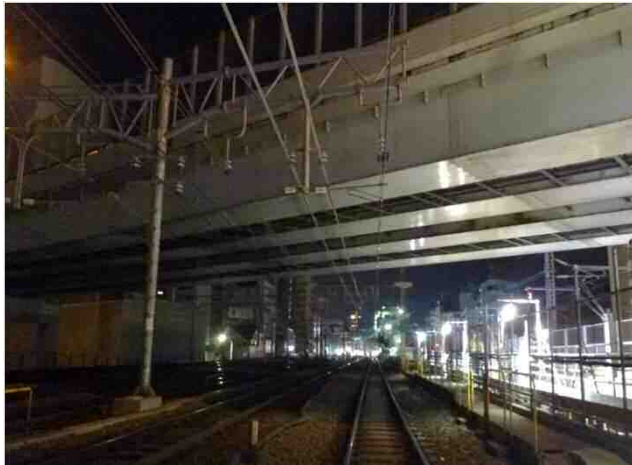
鉄道交差部

- ◆**立地条件**により維持管理困難な条件に着目  
(河川、海上、鉄道)
- ◆**構造的**に点検困難及び補修困難な構造に着目  
(箱桁切欠、栈橋、埋立構造)

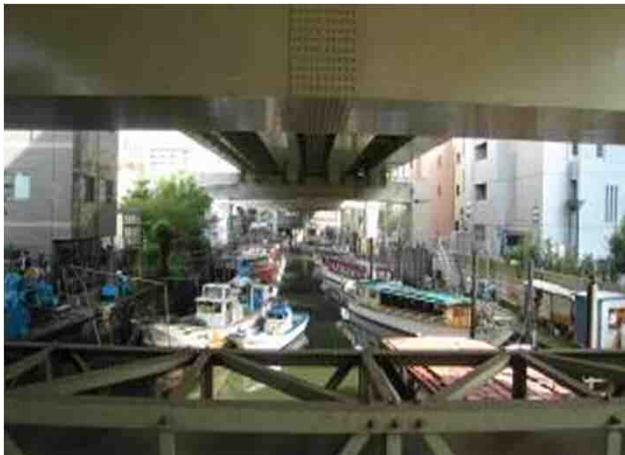
河川上

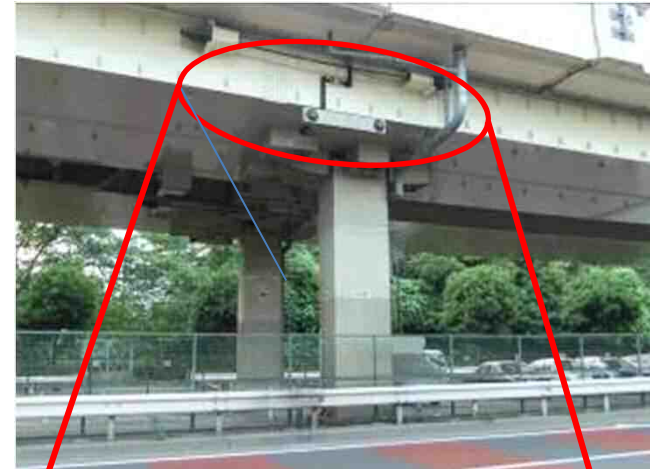
箱桁ゲルバー(鋼桁)

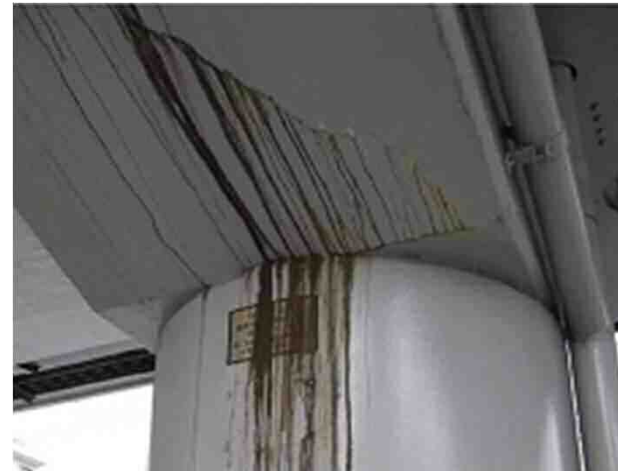
RC橋脚 ひび割れ

- ◆橋梁の本体構造物の重要部材である**橋桁及び床版、橋脚の損傷**のうちPCRCの「ひびわれ・鉄筋露出」または鋼の「クラック」に着目

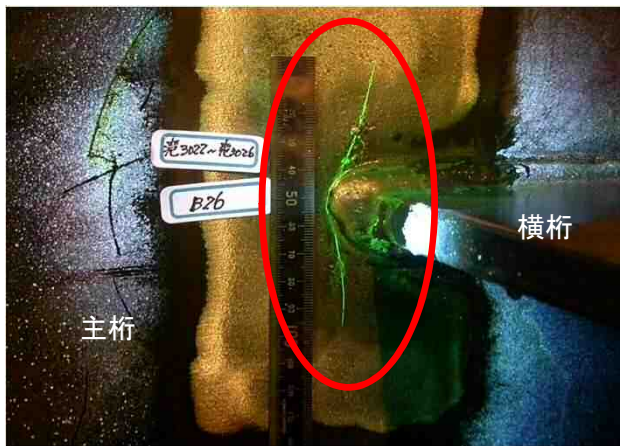
鋼桁 クラック

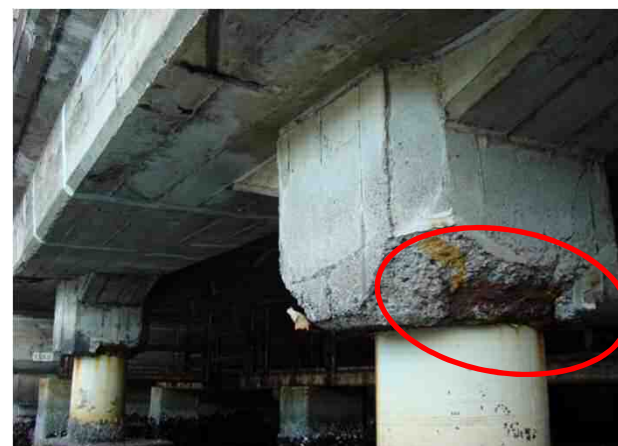
杭頭部 鉄筋露出
