首都高速での対応について

平成30年2月26日(月)

9. 西新宿JCTの車両立ち往生状況

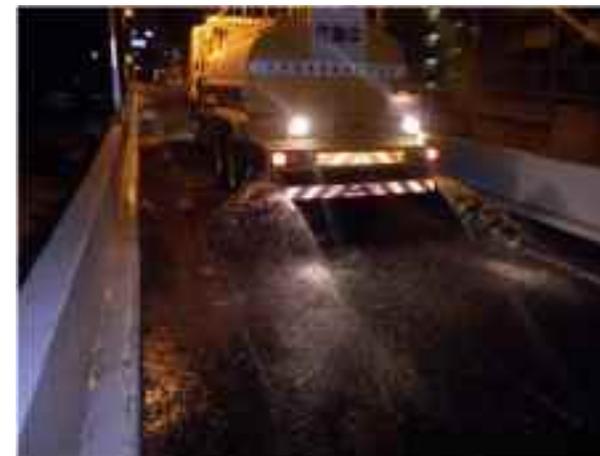
凍結防止剤の散布

- (1) 対策期間前に高速警察隊と交通開放条件等を確認すると共に、NEXCO各社と情報共有し、連携を図る
- (2) 気象情報(路面監視システム、ラジオ・テレビ等の気象予測)を収集し、最適な体制を構築
- (3) 大雪時には降雪の48時間前を目途に除排雪班等を確保するなど、初動体制を速やかに構築
- (4) 通行止めを回避するため、①降雪前から凍結防止剤を散布。また、②可能な限り多くの空ダンプ梯団を走行させて融雪を促進し、交通流を確保
- (5) 必要に応じて社内他部局からの応援を適時適切に要請し対応
- (6) 通行止め後は、除排雪を実施し、高速警察隊との実査を経て早期交通開放を目指す

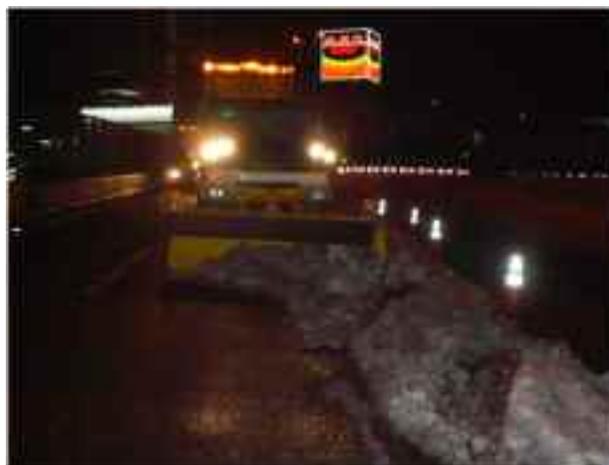
除雪作業

- 除雪後の(狭い)路肩に溜まった雪を車両走行時の視認性確保のため、区画線が確認できる範囲までの排雪作業が必要
- 排出した雪を離れた残雪置き場まで運搬する必要があり、時間を要する
- 高架部の場合、上下からの冷却作用により凍結しやすく、積雪が溶けにくい

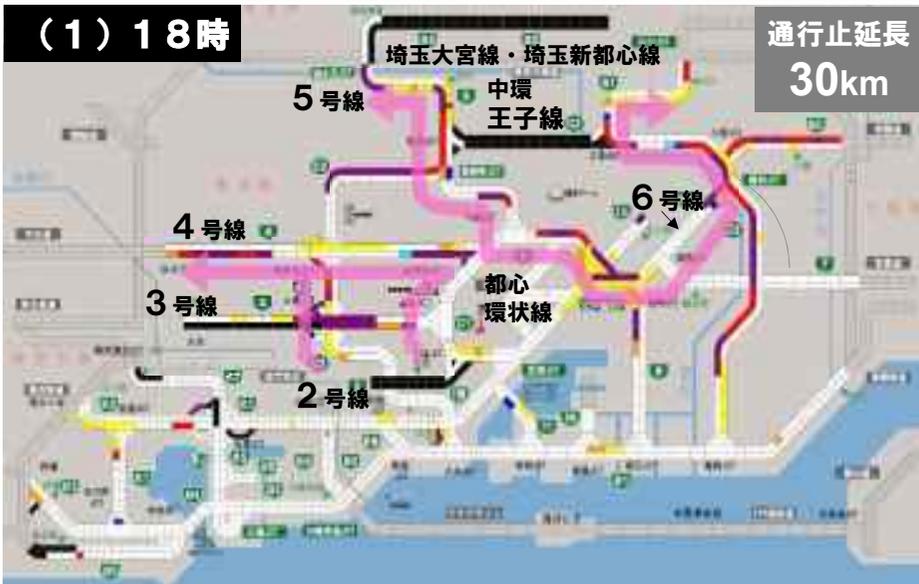
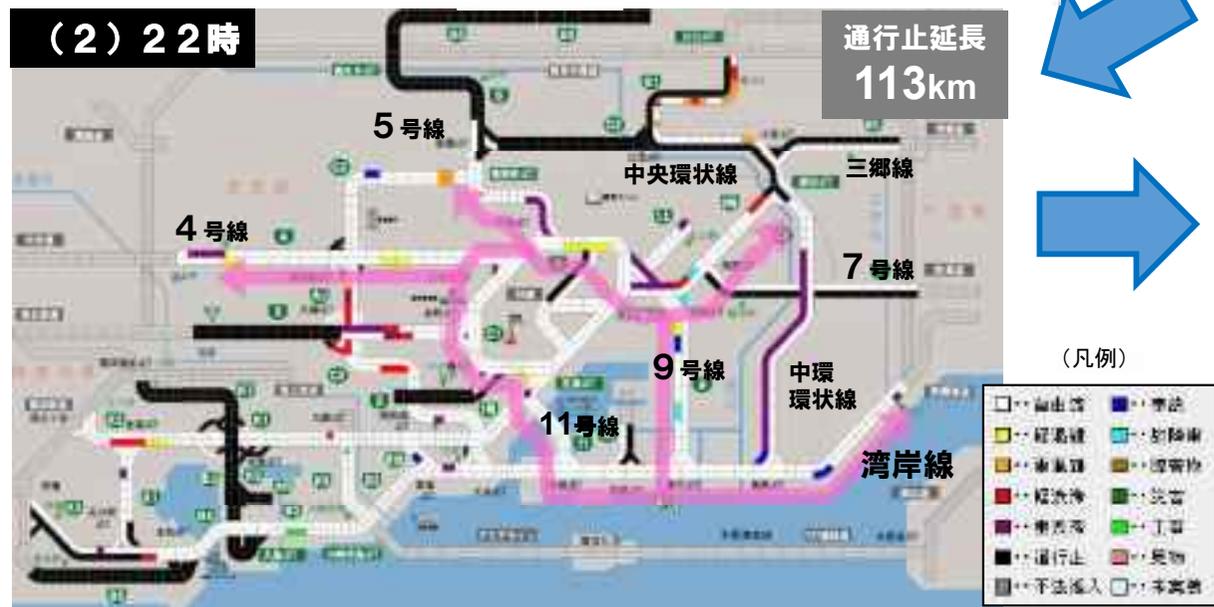
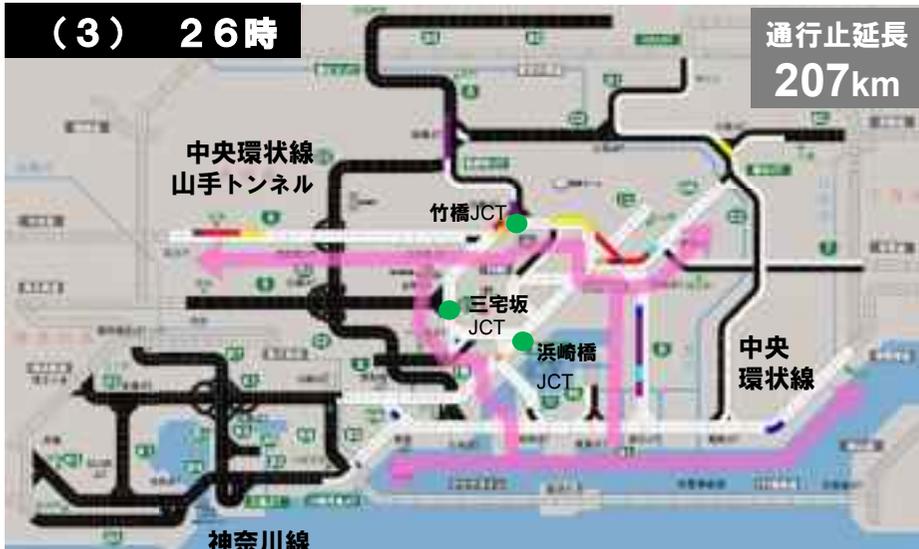
主な通行止箇所	交通の流れの変化
(1) 18時	① 交通量の少ない路線 ② 3号線(東名通行止めに伴い) ③ 中環王子線(スタック発生)	(2号線、埼玉大宮線、埼玉新都心線等を通り止め) 西方向との交通は、4号線へ迂回 都心環状線経由の交通が増加
(2) 22時	④ 7号線 ⑤ 中央環状線外側の路線(5号線、川口線、三郷線)	東方向との交通は、湾岸線・9号線・11号線へ迂回 北方向へ向かう交通は、中央環状線付近が、最終出口に
(3) 26時	⑥ 中央環状線(山手トンネル等) ⑦ 神奈川線全域	都心環状線に交通集中 ※山手トンネル通行止前後で都心環状線西側の交通量を比較 全車 350台→600台 (1.7倍) 大型車 150台→350台 (2.3倍) (混入率 43%→58%) ○神奈川へ向かう交通は、羽田空港付近が最終出口に ○長トリップは、湾岸線⇄4号線に集中

※ 首都高速道路上車両感知器データより算出。ただし、積雪等の影響により欠損データ・異常データを含む

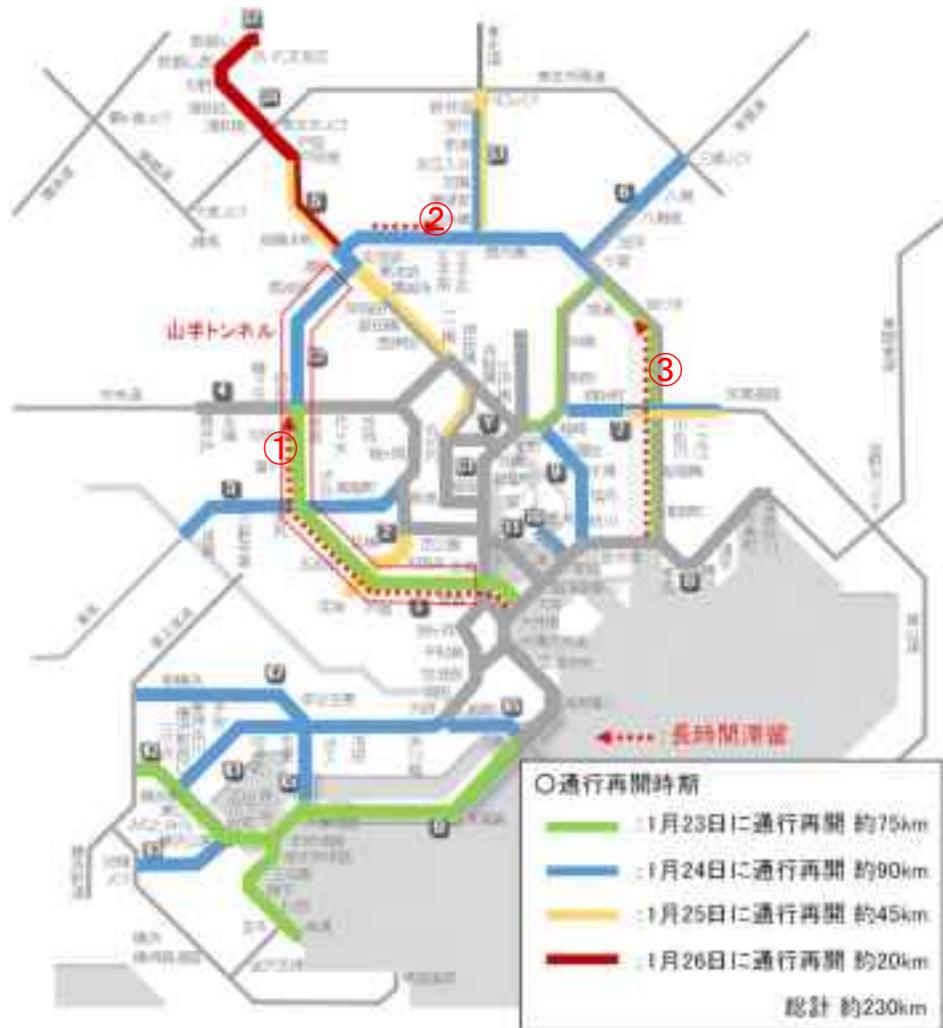
○ 首都高速道路の通行止め区間と通行再開時期

- 首都高速道路では、1月22日(月)14時より通行止めを開始、総延長320kmのうち約7割(約230km)が通行止めとなり、全面通行再開までに4日間を要した
- また、中央環状線では3箇所で大規模な車両滞留が発生

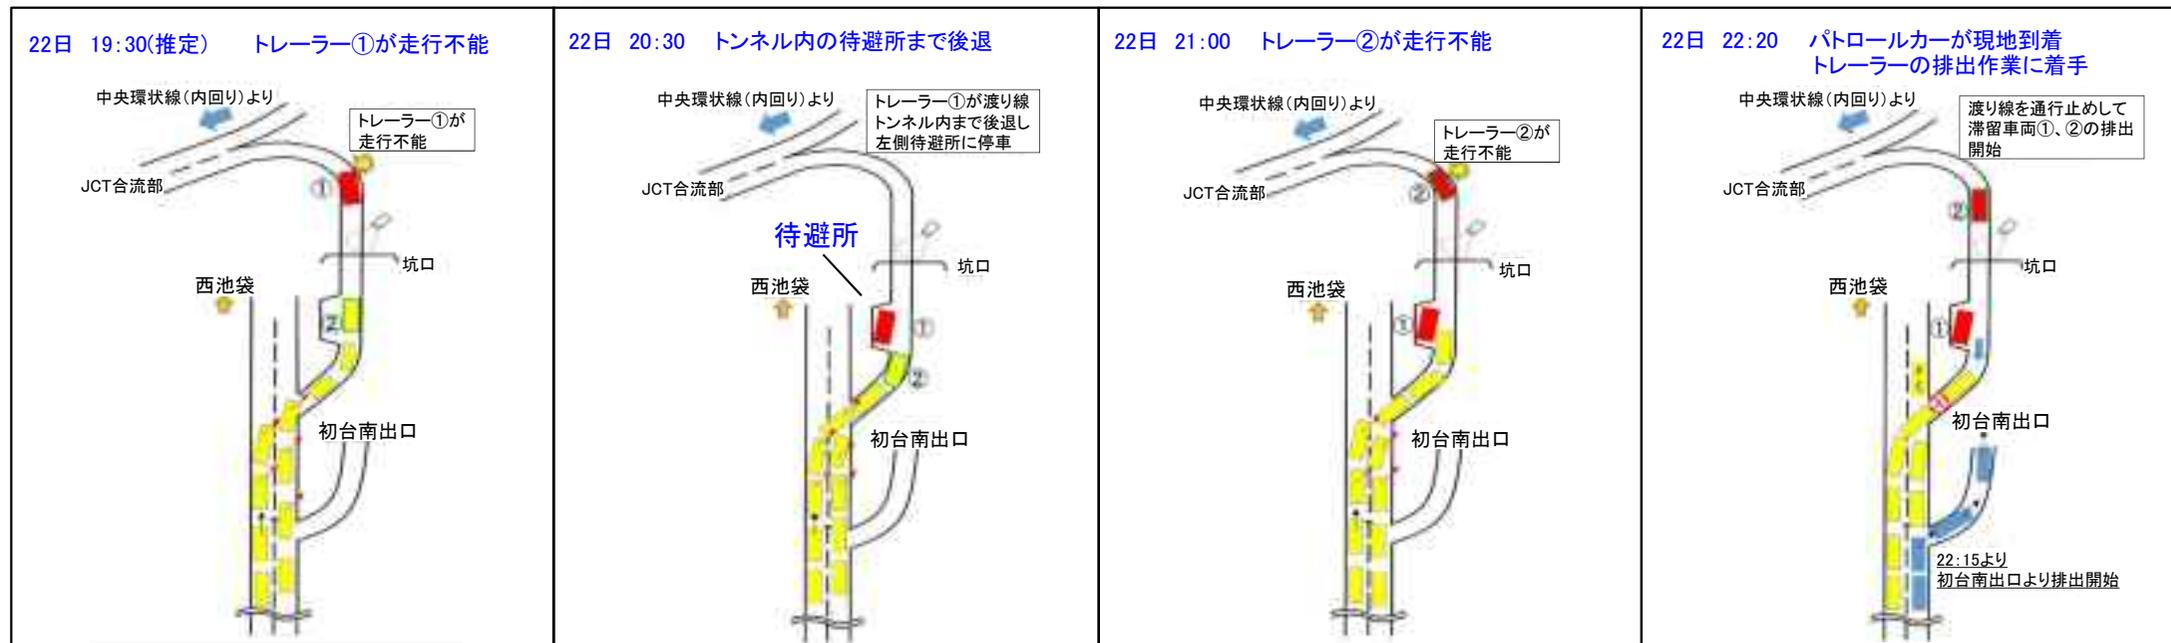
- 中央環状線外回り山手トンネルでは、大型トレーラ(チェーン装着済み)が、西新宿JCTの急勾配(8%)ランプの上り坂で走行不能となり、最大約12kmに及ぶ車両滞留が発生
- 通行不能車両の排出に時間を要し、山手トンネル内に多くの車両が長時間(約10時間)滞留

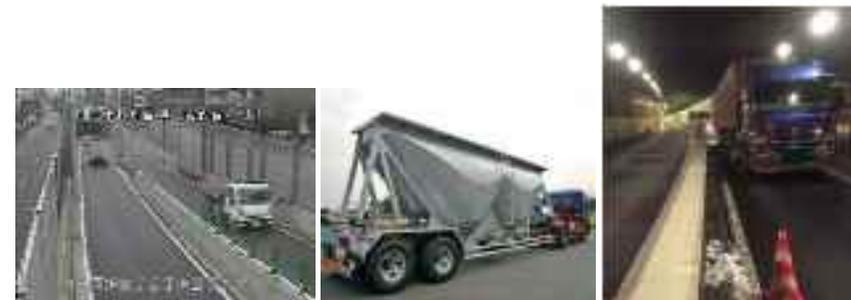
ランプトンネル坑口付近の状況

- 1月22日 19:30頃 トレーラ①(チェーン装着)が装着していたチェーンが切れ、自走不能となる
- 20:30頃 トレーラ①はランプを登坂することを断念し、ランプ途中の待避所に自主的に待避
- 21:00頃 2台目:コンテナトレーラ(チェーン装着)ランプを登坂したが、積雪量の増加により、1台目のトレーラと同様に勾配を上ることができず、滑りながら後退し、ランプトンネル坑内まで下がって停止
- 22:20頃 首都高速パトロールカーが現地に到着
 - ・渡り線からの排出を断念し、後退した後に本線から自走で排出する方法に変更
 - ・大型車2台の後方で滞留する車両を本線から強制的に排出する作業に着手

1台目のトレーラ
(参考:同型車種)

2台目のコンテナ
トレーラ

- 1月23日 0:00頃 後続車両を排出しスペースを確保した上で、2台のトレーラをランプ上で後退させ、本線上を自走により排出完了
- 【山手トンネル内の滞留長: 12km(最後尾: 大井JCT付近)】
- 0:01頃 滞留車両の排出を継続、渡り線の通行止め解除を待つ車両に対し、交通業務員が直進を促す案内を実施
- 5:30頃 山手トンネル内の滞留車両解消

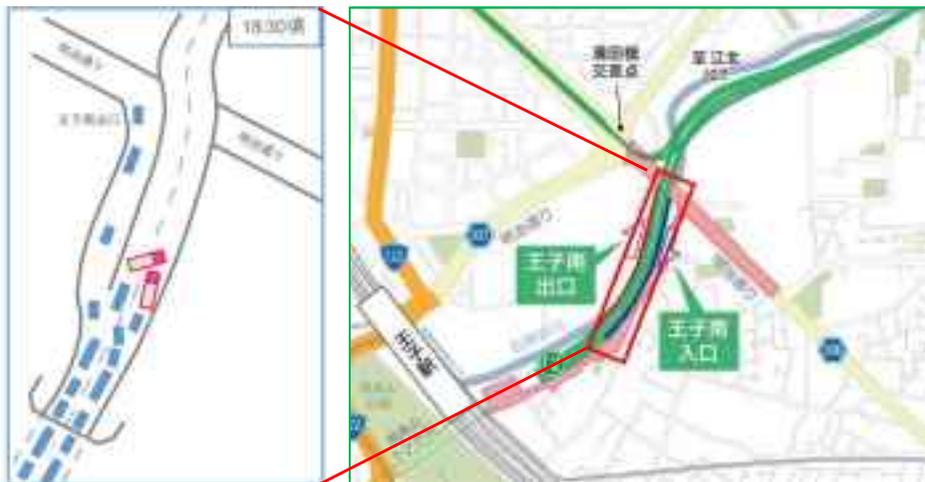
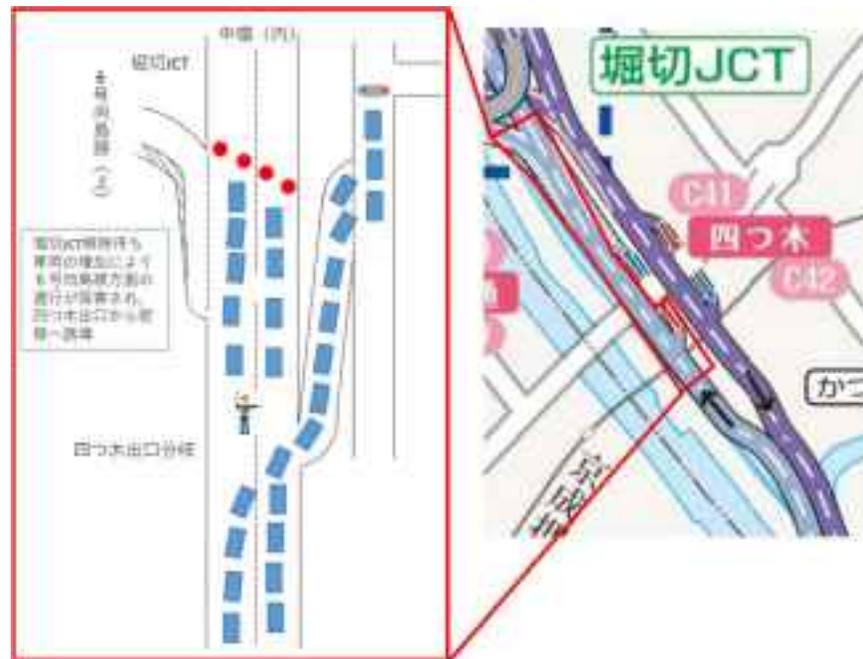
王子南出口付近の状況 (晴天時)

王子南・本線及び出口付近の状況 (晴天時)

- 22日 16:10頃 キャリアカーを含む大型2台が横滑りして身動きが取れずに本線を塞ぐ形で停止
- 16:40頃 王子線(内外) 江北JCT~板橋JCT間を通行止め
- 18:30頃 出口の立ち往生車両は一般道へ排除
立ち往生車両(大型・乗用車)のほとんどがスタットレスタイヤ等を装着していたが積雪量が多く、本線の坂道を登れない車が多く発生
- 23日 0:15頃 本線を塞いでいた大型2台を排除開始
王子南出口手前の立ち往生車両の一般道への排除継続
- 3:40頃 王子南出口から滞留車両の排出完了

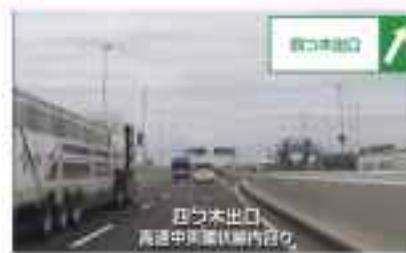
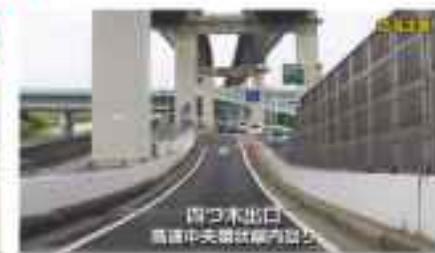
四つ木出口分岐付近の状況(晴天時)

四つ木出口街路付近の状況(晴天時)

- 22日 19:30頃 中央環状線(内) 堀切JCT通行止め
中央環状線(内) 堀切JCT→6号線(上) 堤通り方向に迂回
- 20:15 迂回に従わない車両を小菅出口から街路へ誘導開始
- 22:00 中央環状線(内) 千住新橋出口~小菅JCT間の車両排出完了
- 23日 1:20頃 C C T Vで四つ木出口付近で一般道からの滞留が本線まで到達を確認
中央環状線(内) 堀切JCT~葛西JCT間通行止め
6号向島線(上) 方面が堀切JCT解除待ち車両の増加により向島線方面の通行が阻害されたため、四つ木及び船堀橋出口から街路へ誘導開始
- 7:10頃 中央環状線(内) 四つ木~葛西JCT間の滞留が解消

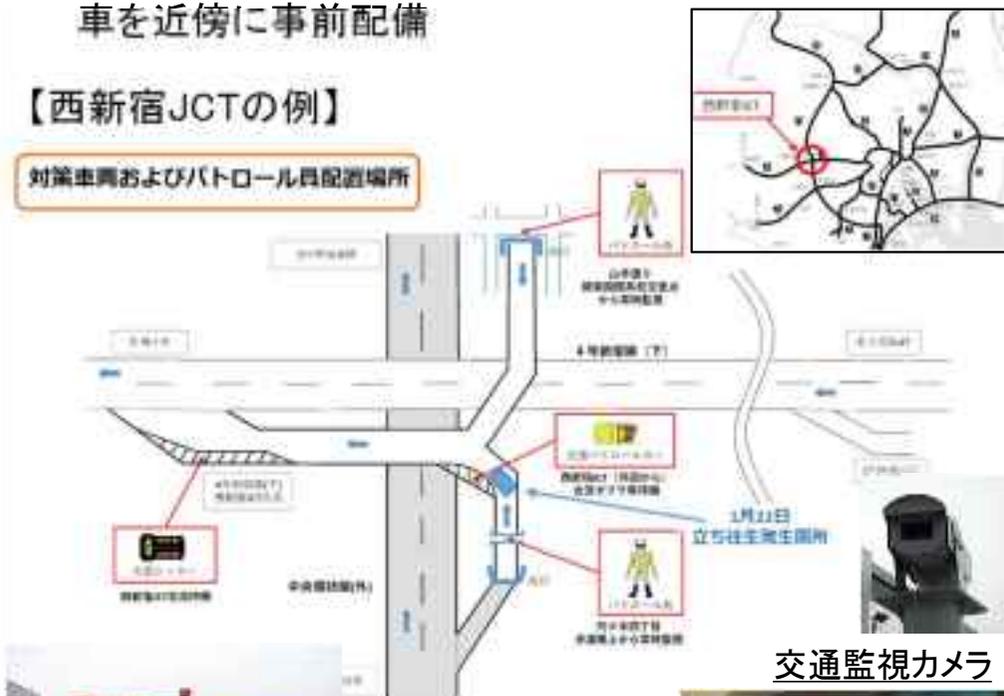
対策車両およびパトロール員配置場所

- 交通監視カメラ(CCTV)または現地常駐パトロール員により路面状況や車両挙動を常時監視
- 立ち往生車両を迅速に移動できるよう、専従のレッカー車を近傍に事前配備

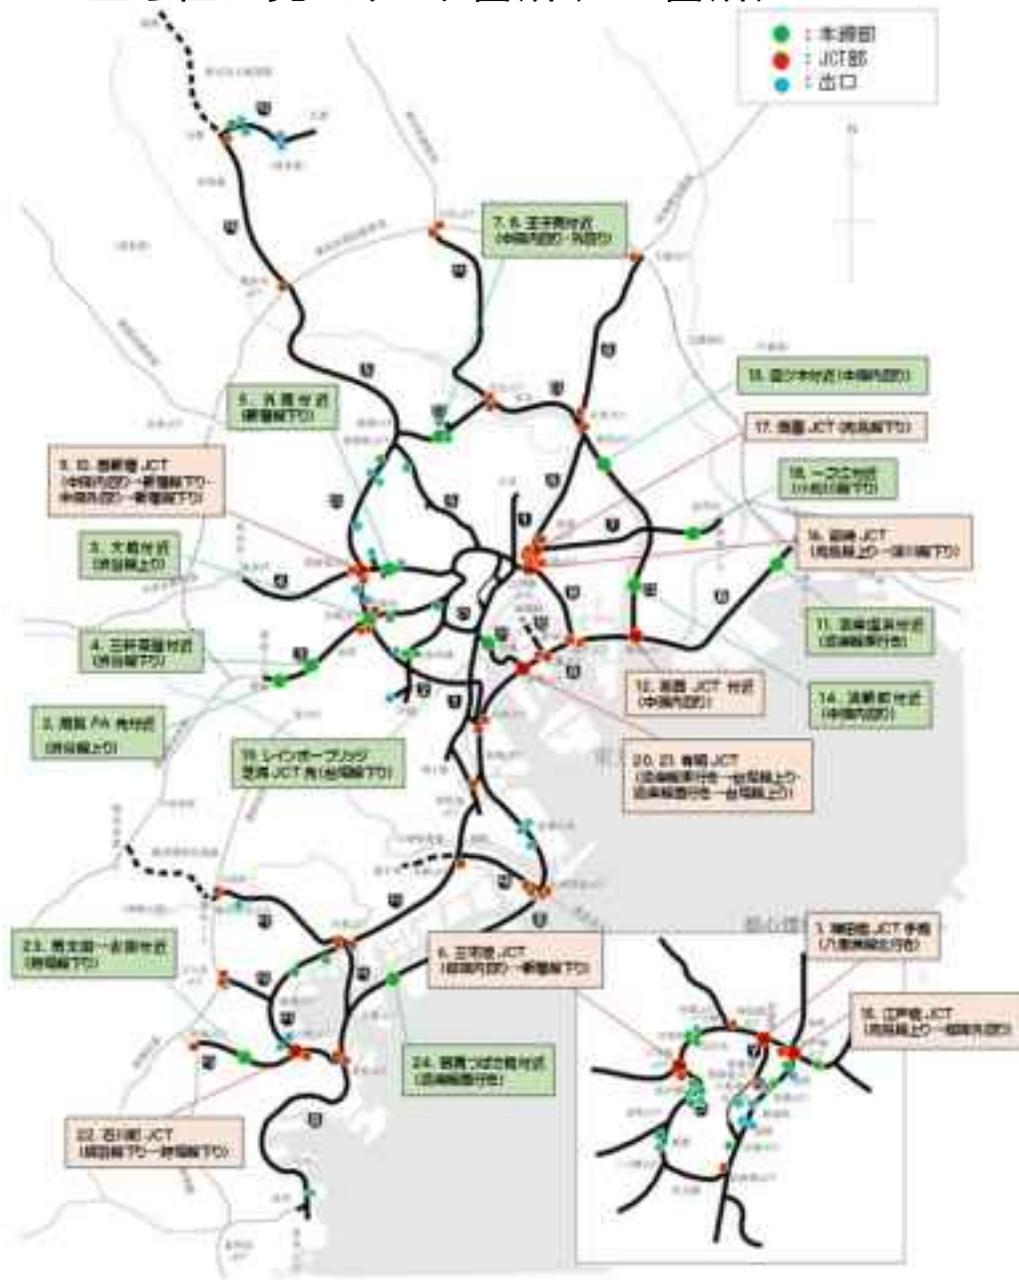
立ち往生発生リスク箇所(124箇所)

「過年度立ち往生発生箇所(24箇所)」+「縦断勾配5%以上の箇所(100箇所)」
