落下区間の状況

落下事故後のトンネル内、および落下した天井板の状況を調査したもの

平成25年 5月28日 (火)

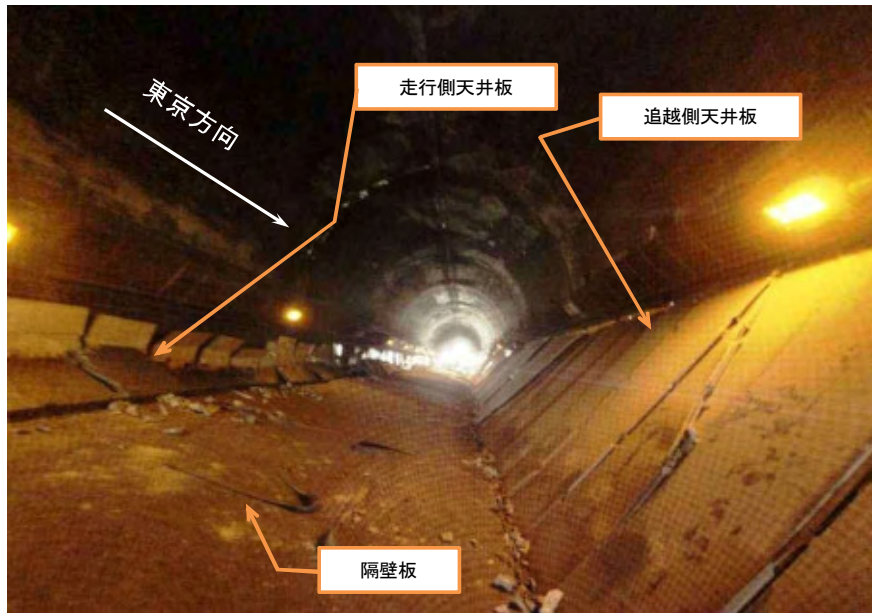
天井板落下状況写真

笹子トンネル(上り線) 東京方面

走行車線

追越車線

(平成24年12月5日撮影)

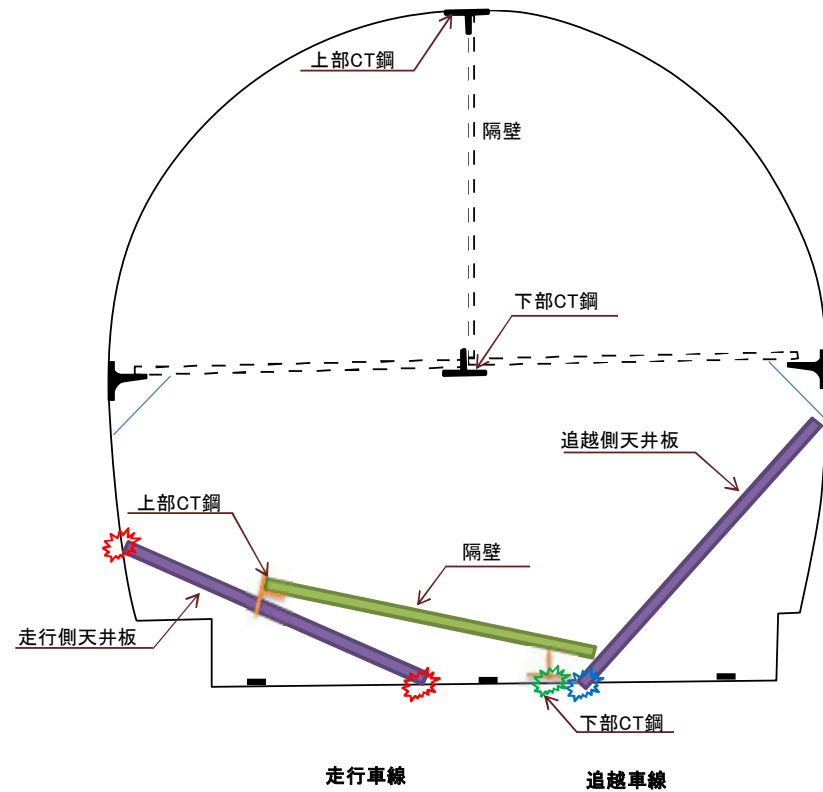
天井板落下状況図

イメージ図

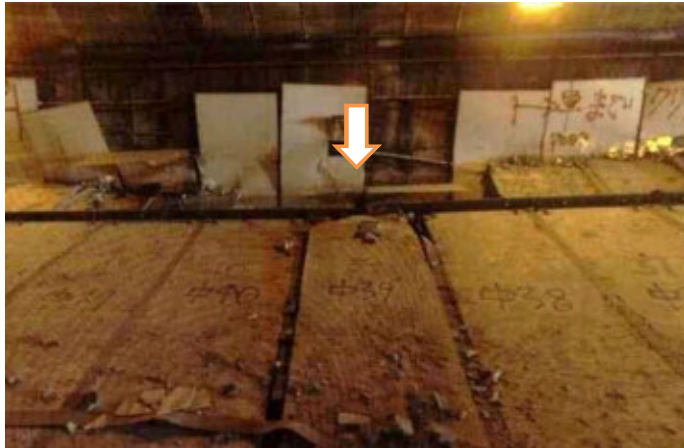
<p>上部CT鋼の継手部に、大きな乱れが無い</p>	<p>→東京</p>

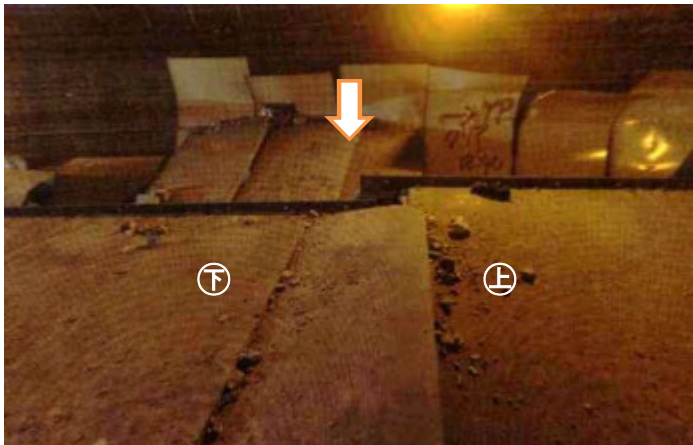
<p>落下後、名古屋側の上部CT鋼が、東京側より下になっているもの</p>
凡例	乱れ無し	Ⓣ 乱れ有り Ⓤ

落下区間のCT鋼は、全部で23本。
東京側を1番として、番号付けした。

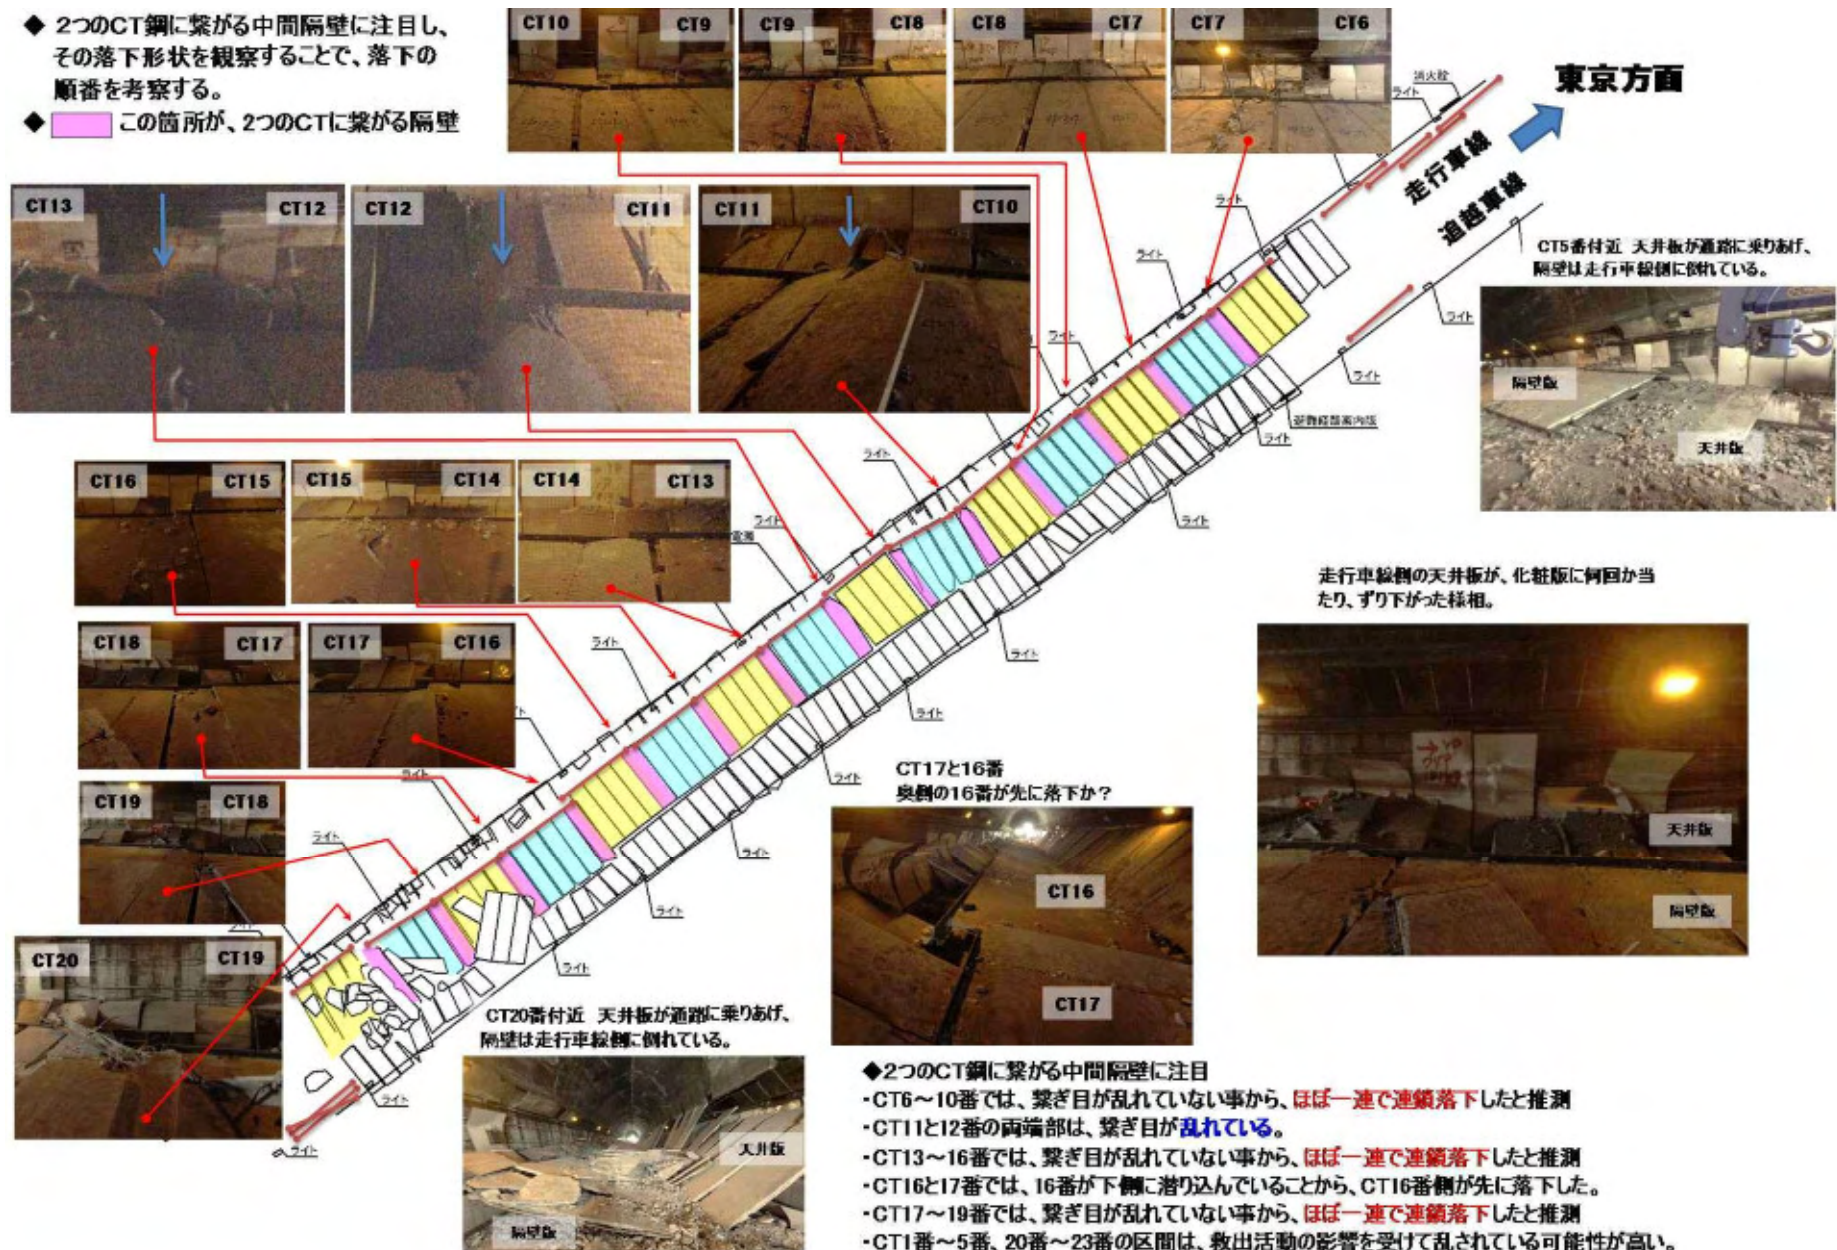
◆ 落下区間の観察記録【天井板落下の状況図】

- ◆ 2つのCT鋼に繋がる中間隔壁に注目し、その落下形状を観察することで、落下の順番を考察する。
- ◆ この箇所が、2つのCTに繋がる隔壁

- ① 隣り合うCT鋼の境界部の天井版の重なりをみると、事故区間において東京側から12番目と13番目のCT鋼の境界部では12番目が下になっており、11番目と12番目の境界部でも12番が下になっていた。
- ② 抜けずに残った天頂部接着系ボルトの変形、抜け落ちたボルトの孔内における傷の状況及び舗装の落下痕を観察した結果、事故区間東京側から1番から12番のCT鋼部と13番から23番のCT鋼部の間で、ボルトの変形の向きや孔内における傷の向きが逆転していた。また、舗装の落下痕の深さや長さなどの傾向が変化した。
- ③ 以上より、観察で得られた範囲の情報に基づけば、事故区間東京側から11番目から13番目のCT鋼のいずれか、または、いくつかが起点となり、そこから東京方向・名古屋方向の両方向に落下が広がったことが、可能性の一つとして推定される。
- ④ コアサンプリングによる削孔長・埋込み長、CCDカメラによる埋込み長、ボルト観察による定着長のいずれも、落下区間と非落下区間(L断面)とに有意な差はみられない。
- ⑤ 落下区間の覆工コンクリートには、ひび割れが存在するものの、事故区間の天頂部接着系ボルト孔の位置と覆工コンクリートのひびわれの位置を照合したところ、ボルト孔を跨いでひびわれが横切っていたものは1箇所であった。なお、その位置は、事故区間において東京側1番目のCT鋼内であった。

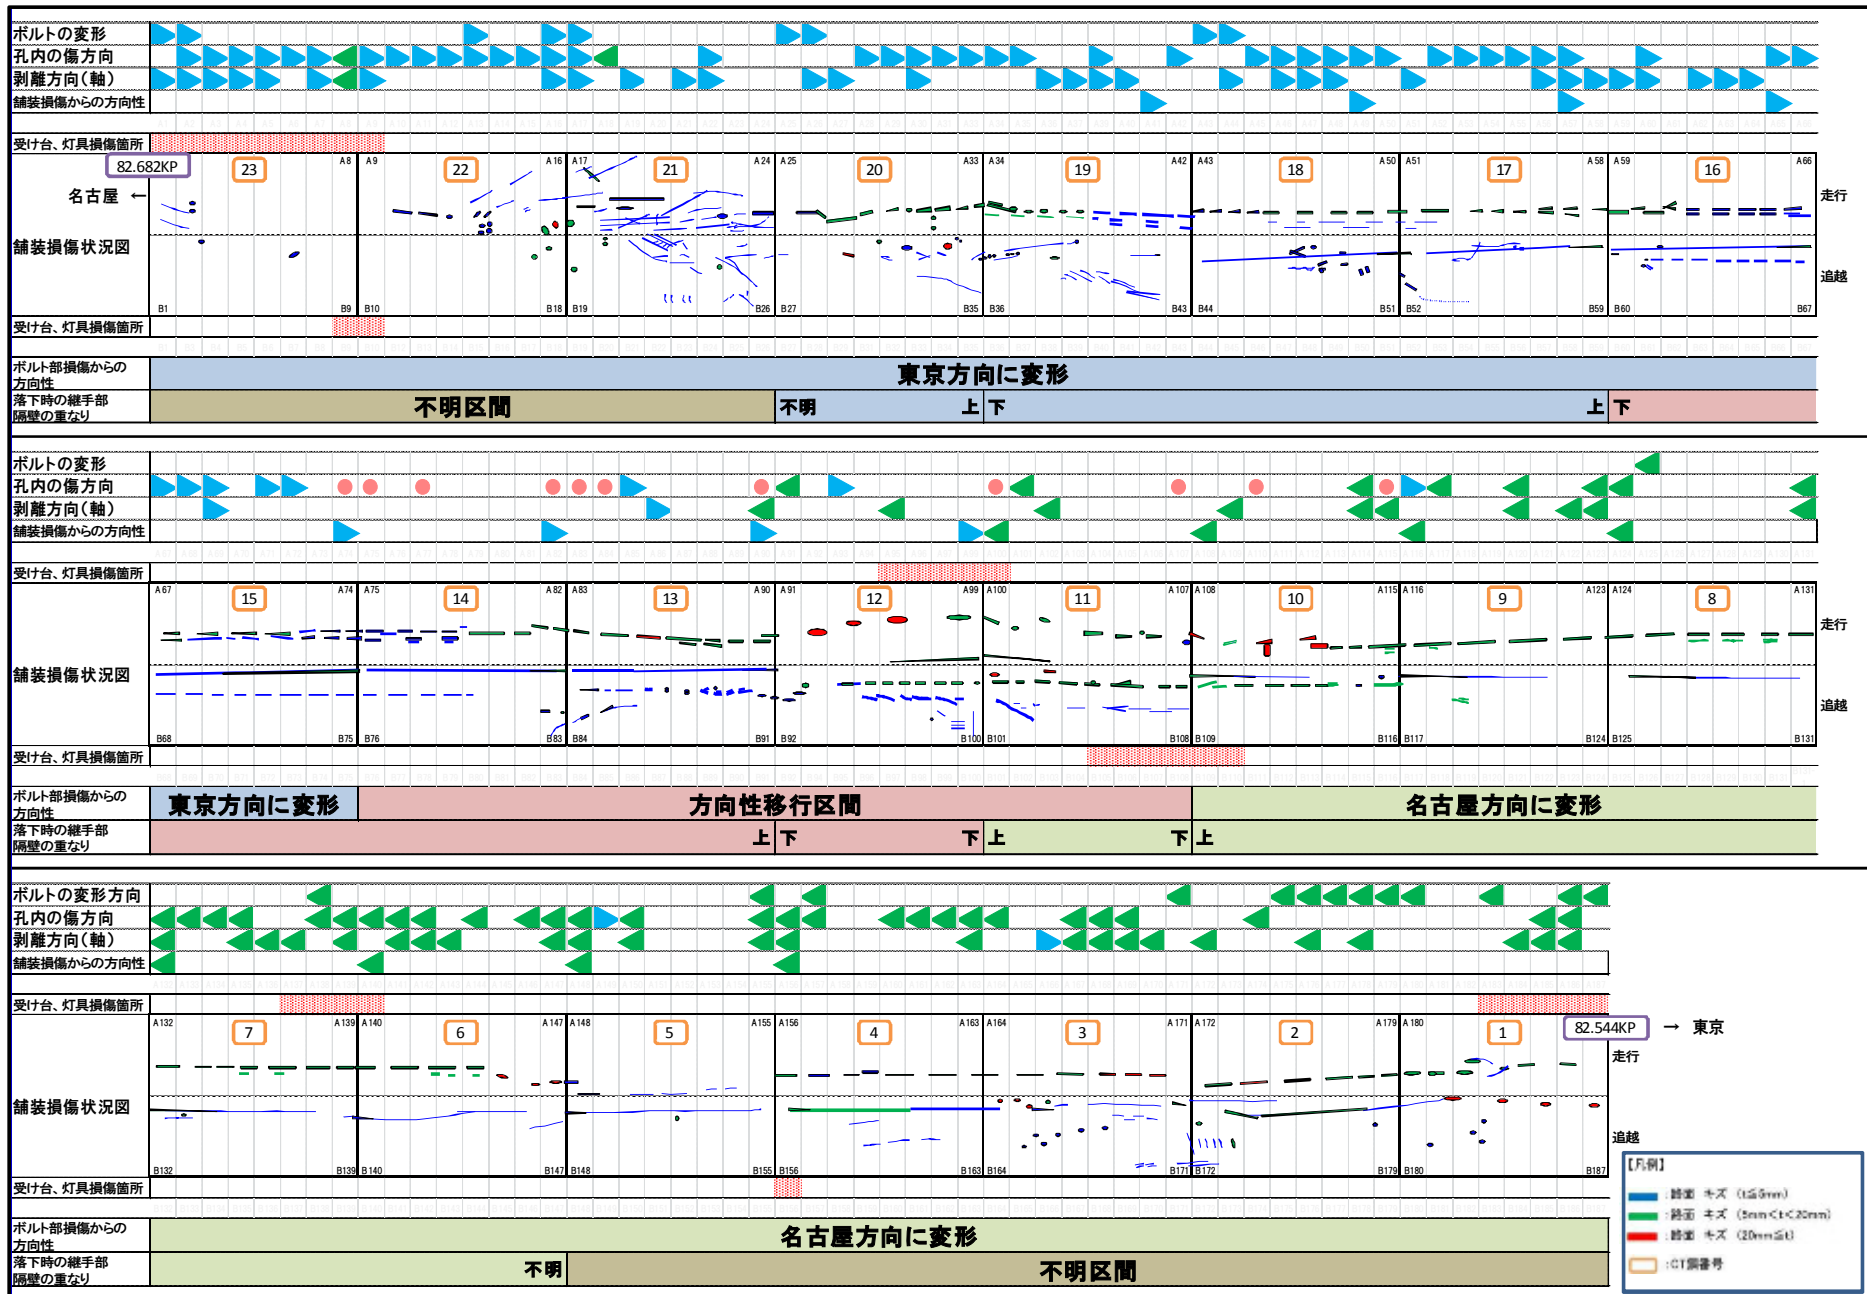
◆ 落下区間における舗装損傷、及びアンカーボルト孔状況

調査項目	舗装の損傷	他各構造物の損傷
調査方法	目視等にて損傷状況を記録	目視等にて損傷状況を記録
実施時期	平成24年12月27日～平成24年12月30日	
調査内容	舗装路面の傷の形状、深さを記録 下部CT鋼と考えられる傷の方向性を確認 名古屋←   →東京	天井板落下区間における 各部の損傷状態を記録 円形水路 : 損傷無し 天井板受台の通り : 有害な変位無し 天井板受台の損傷 : 別図による 灯具の損傷 : 別図による
	路面傷の東京側が大きく、名古屋側に向かって細くなっているもの	
凡例	▶ (東京側)	◀ (名古屋側)
	  受台・灯具の損傷

※ ボルトの変形方向は、天井に残っているアンカーボルトの形状から判断した。

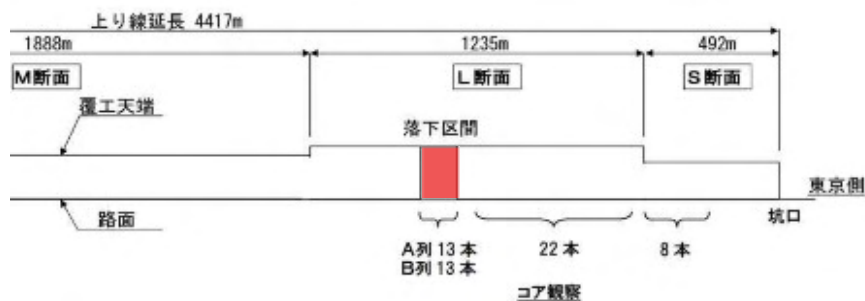
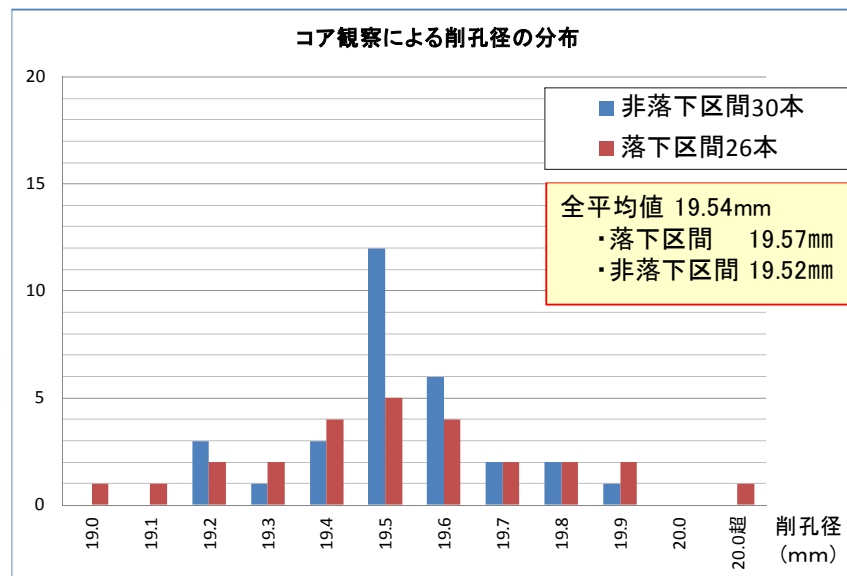
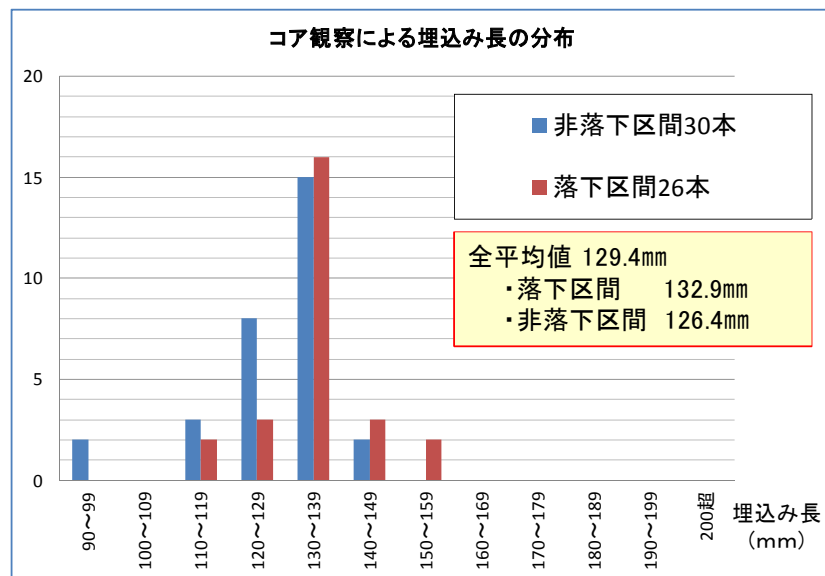
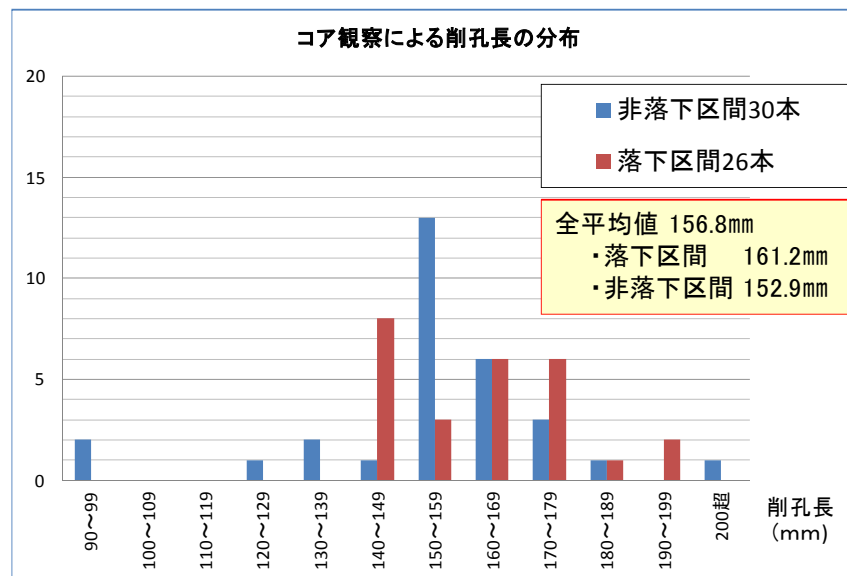
◆ 落下区間と非落下区間の施工状況の比較【コアサンプリング】

- ・削孔径は、両者で大差なく平均19.5mmである。
- ・削孔長は、落下区間が平均161mmであり非落下区間の平均値153mmより約8mm過掘りの傾向にある。
- ・ボルトの埋込み長は、落下区間が平均133mmであり、非落下区間の平均値126mmより約7mm長い。

※ 落下区間及び非落下区間のコア観察を行った56本のデータにより求めた。

※ 落下区間はA列13本及びB列13本、非落下区間は落下区間より東京側のL断面22本及びS断面8本である。

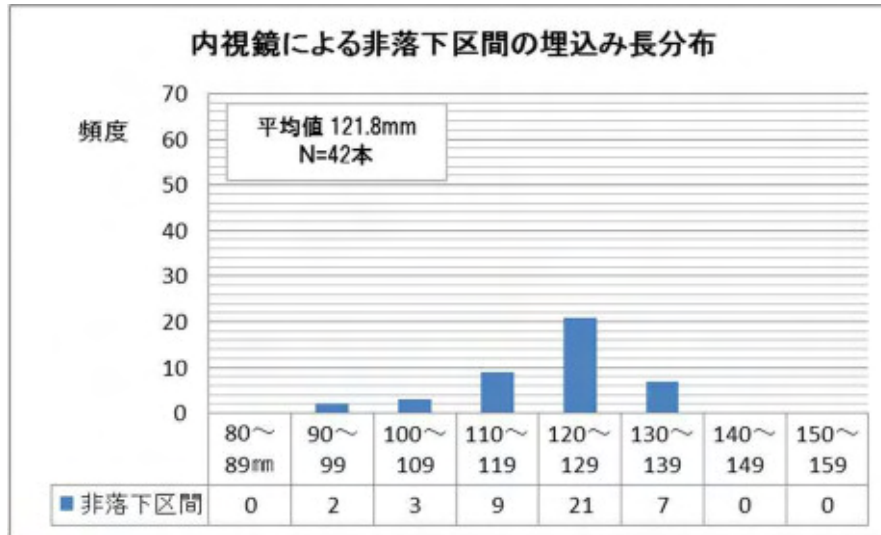
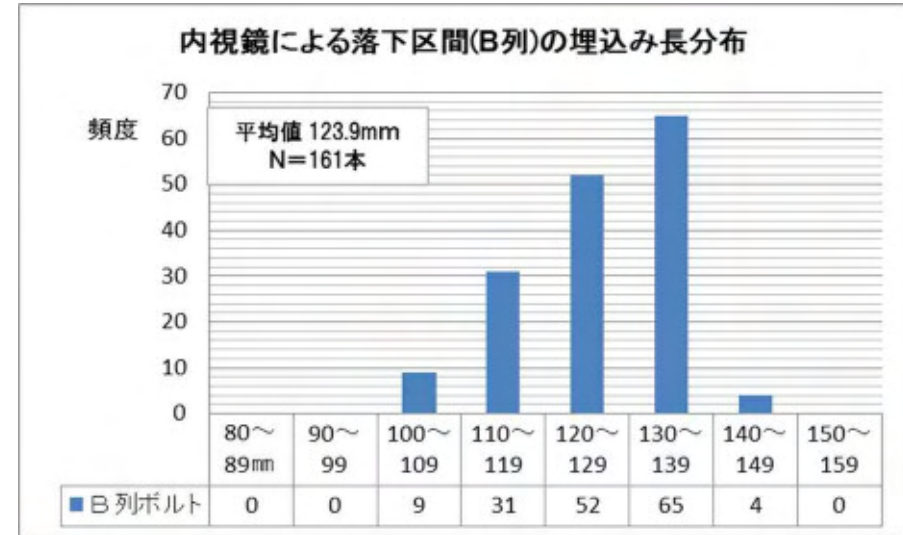
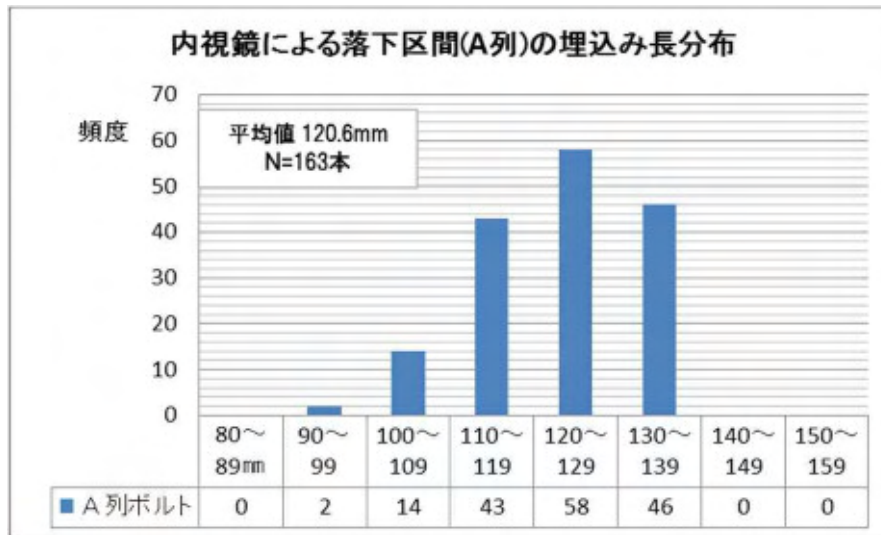
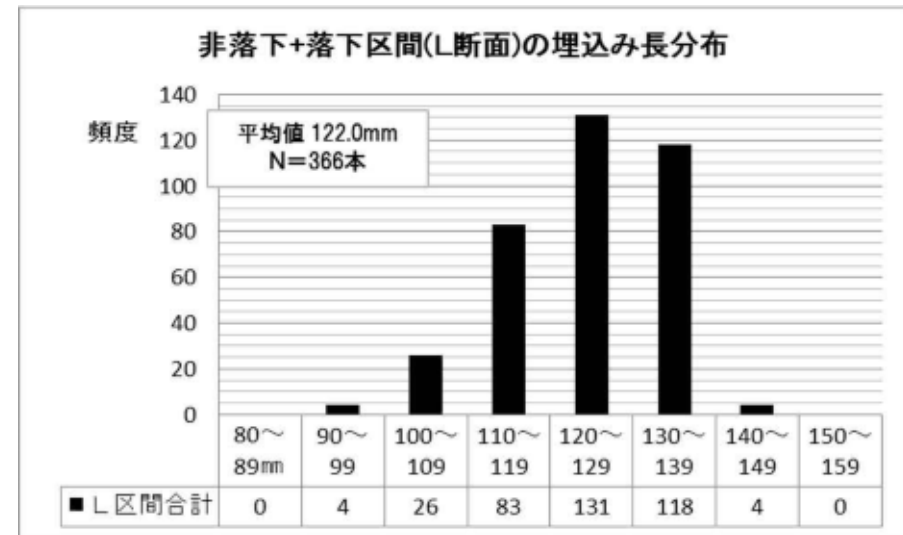
◆落下区間と非落下区間(L断面)の埋込み長の比較【CCDカメラ観察】

- ・L断面の内視鏡観測によるボルトの埋込み長は、平均で122.0mmである。
- ・非落下区間及び落下区間A・B列で、埋込み長の分布に顕著な差はないが、A列ボルトの埋込み長が多少短い傾向にある。

※ 非落下区間(L断面)のサンプル数は、内視鏡観察を行いデータが得られた42本とし、落下区間は内視鏡観測を行ったA列163本、B列161本とした。

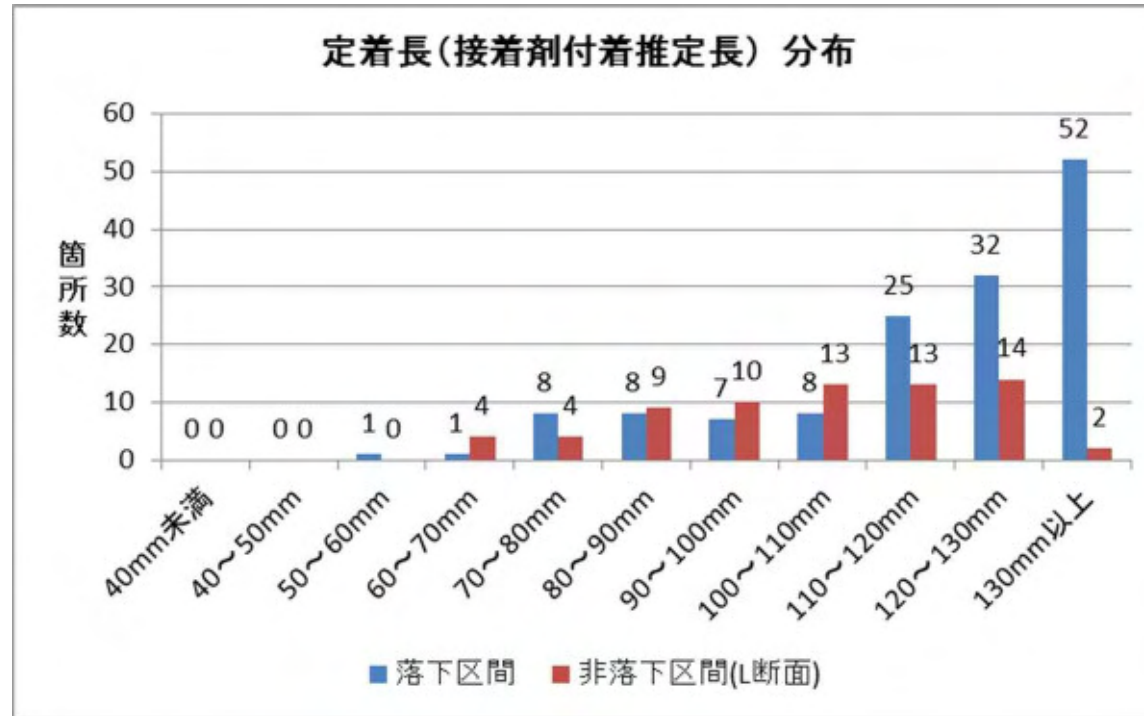
◆ 笹子トンネル天井板アンカーボルトの定着長比較（L断面）

- ※ **落下区間**及び**非落下区間(L区間)**において、抜けたボルトの定着長を調べた。
(落下区間142本、非落下区間69本)
- ※ 落下区間は、**連鎖落下により引き抜けてしまったと思われる定着長の長いボルトが含まれている。**
- ※ 非落下区間(L区間)は、引抜き試験により抜けたボルトの定着長を観察したもの。
(**定着長**は、ボルトにおける**スス無し区間**を計上)
- ※ L断面におけるM20ボルト(11本)は、除く。
- ※ 非落下区間において**引抜けなかったボルト**は**9本**あり、その定着長は勘案されていない。

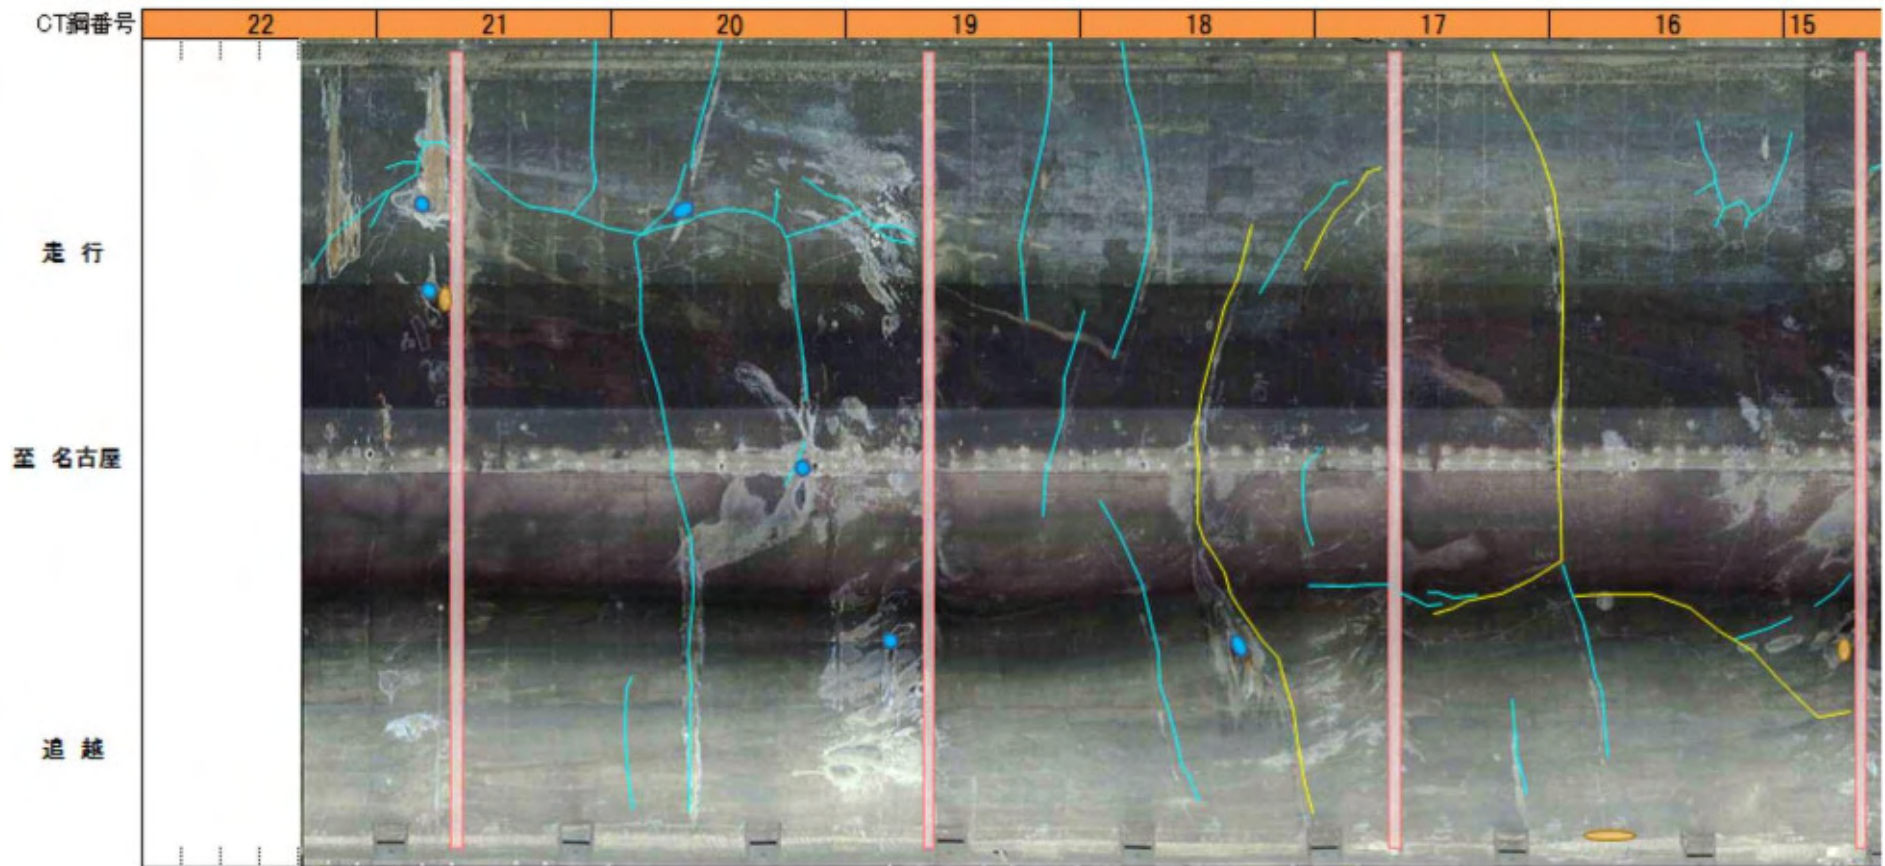
★ 落下区間の覆エコンクリート状況（CT22～15番付近）

※ 覆エコンクリートの写真データについて、CT鋼23番の箇所は復旧工事の関係で撮影が出来なかった。

スケッチ 凡例	
—	クラック幅1mm以下
—	クラック幅2mm程度
—	クラック幅3mm以上
●	漏水
●	浮き
	目地部

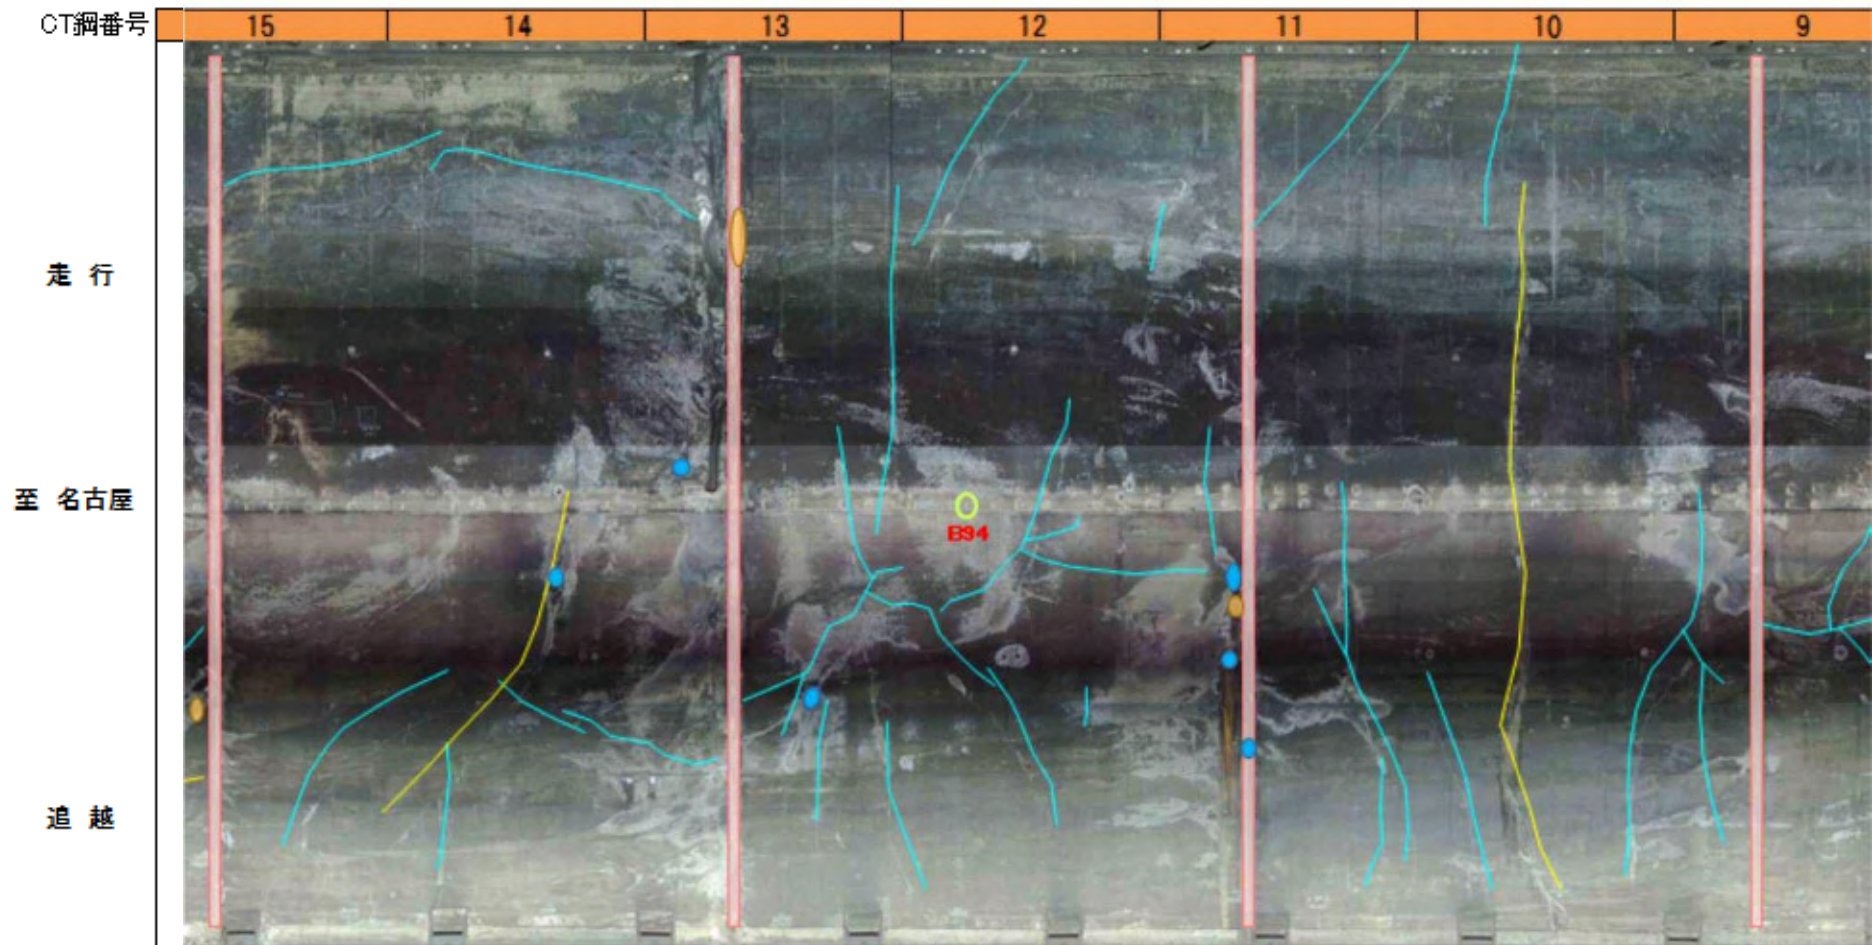
★ 落下区間の覆エコンクリート状況 (CT15~9番付近)

※ B94コアは、コア採取後も漏水が確認されている箇所

スケッチ 凡 例	
—	クラック幅1mm以下
—	クラック幅2mm程度
—	クラック幅3mm以上
●	漏 水
●	浮 き
	目地部

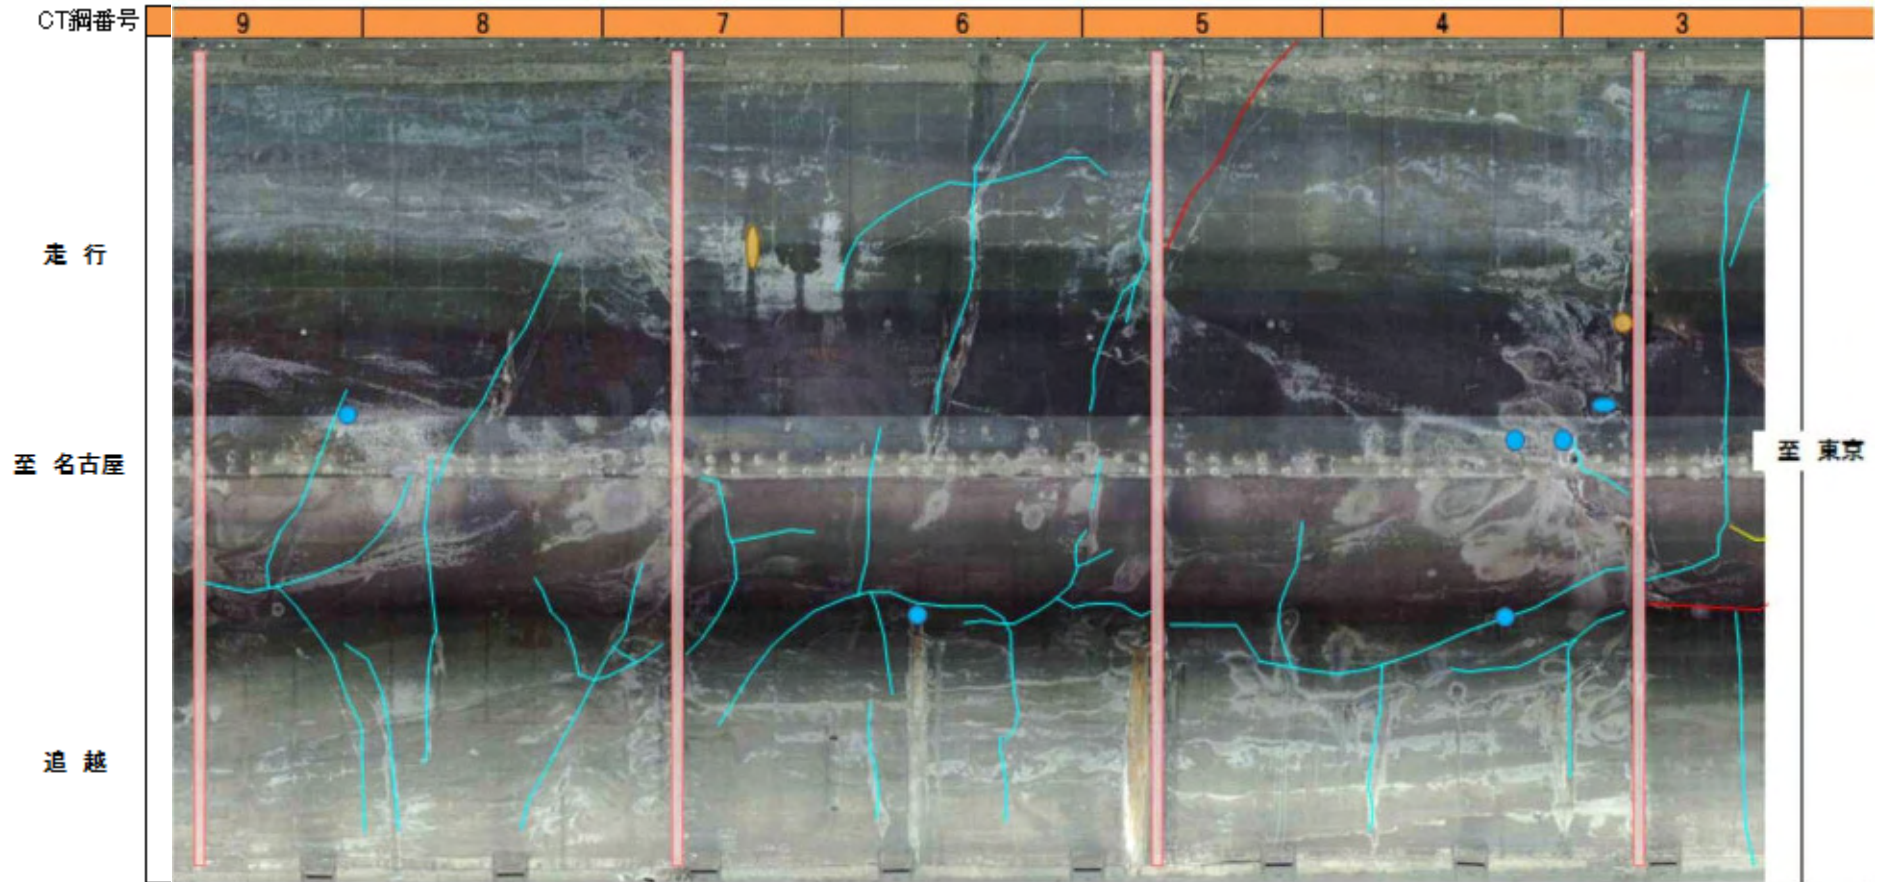
★ 落下区間の覆エコンクリート状況（CT9～3番付近）

※ 覆エコンクリートの写真データについて、CT鋼1, 2番の箇所は復旧工事の関係で撮影が出来なかった。

スケッチ 凡例	
—	クラック幅1mm以下
—	クラック幅2mm程度
—	クラック幅3mm以上
●	漏水
●	浮き
	目地部

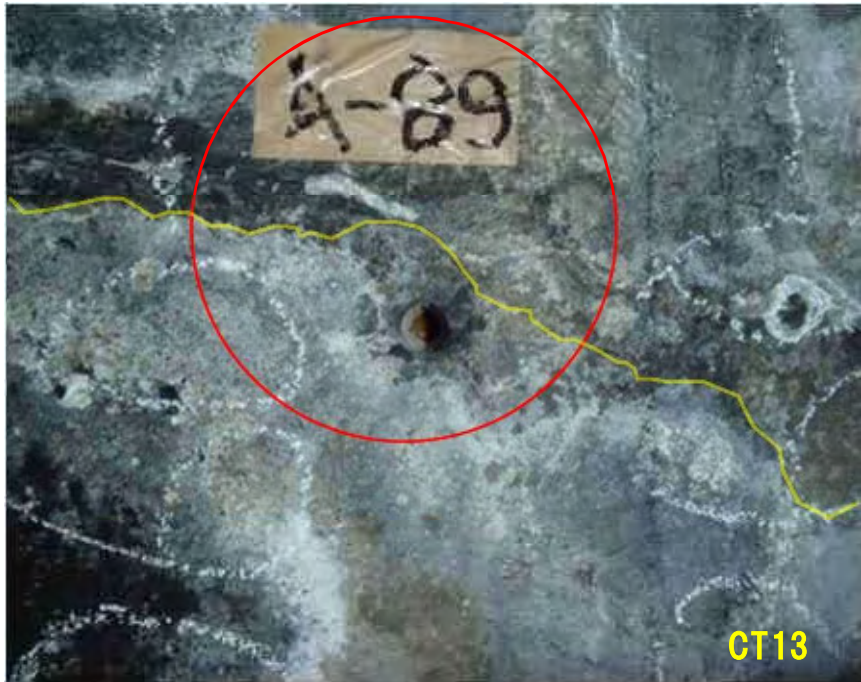
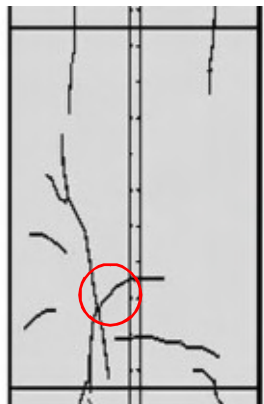
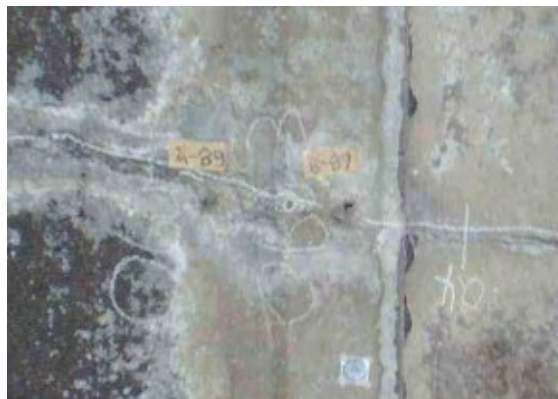
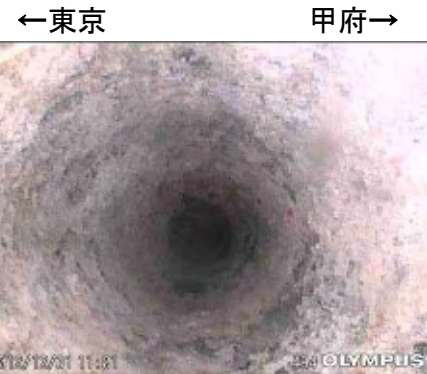
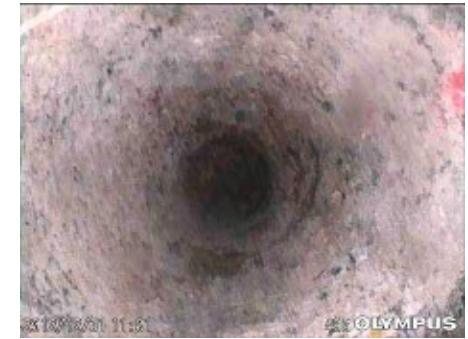
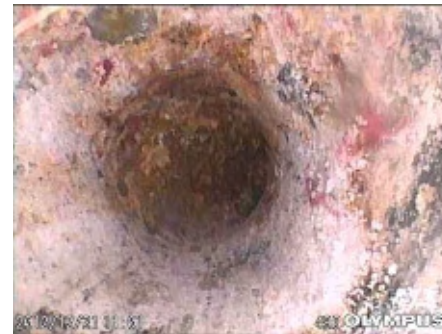
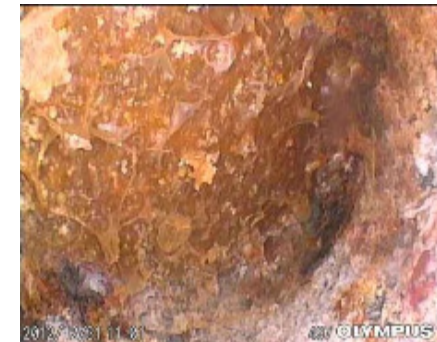
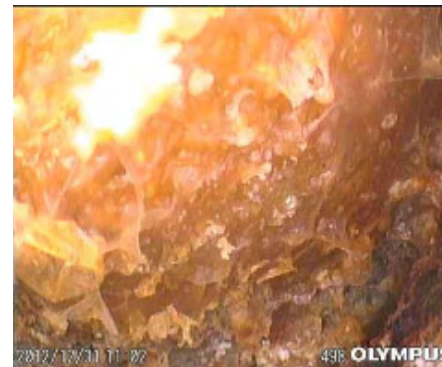
◆ ボルト孔観察状況 <走行側(排気側)>

※ ボルト孔を跨ぐ覆工コンクリートのクラックがあるか調査したもの。

覆工コンクリート表面から2.5 cm

5.0 cm

7.5 cm

10.0 cm

最深部

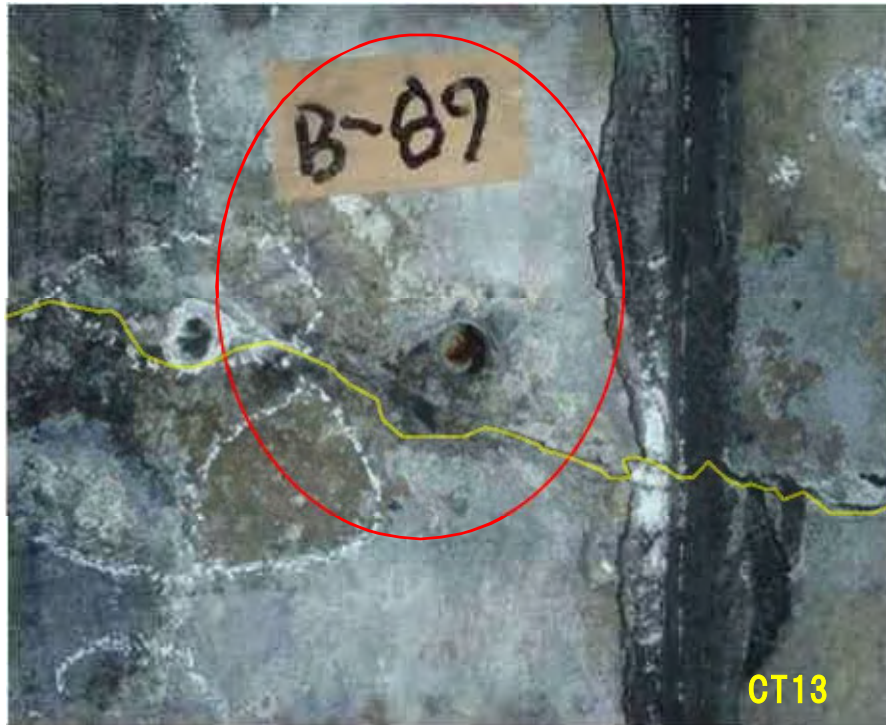
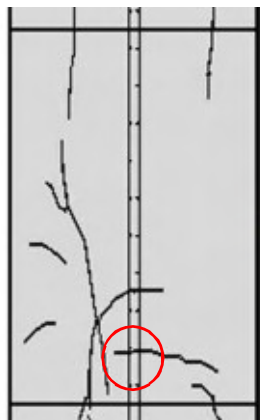
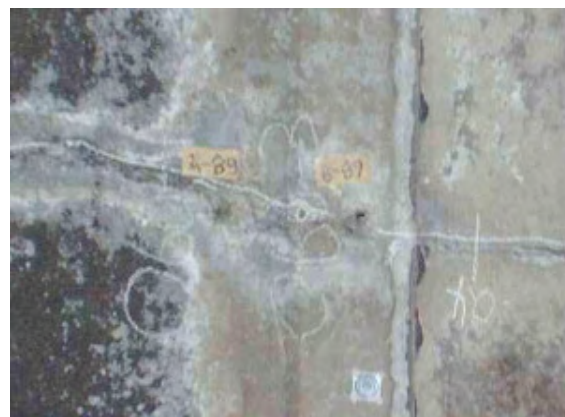
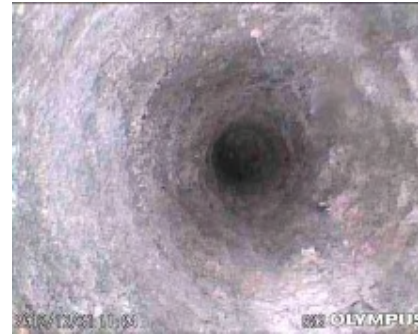
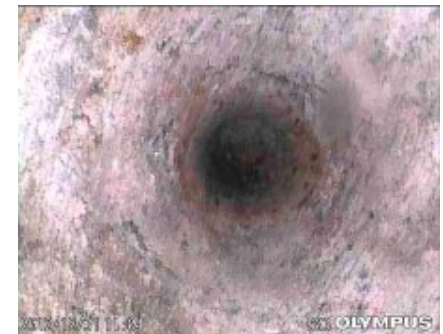
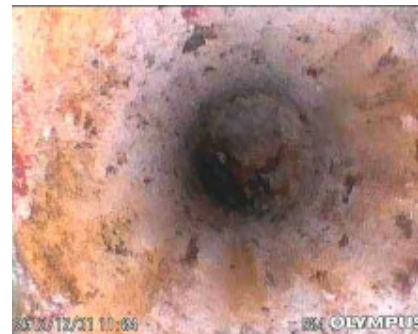
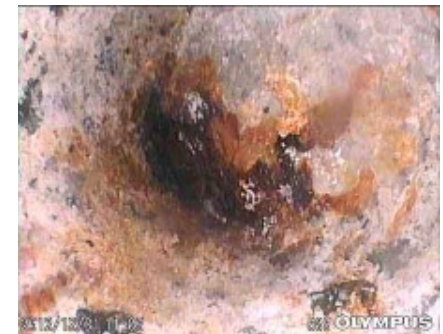
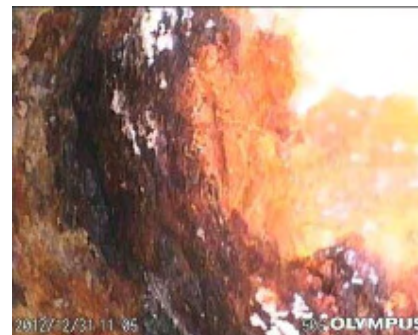
◆ ボルト孔観察状況 <追越側(送気側)>

※ ボルト孔を跨ぐ覆エコンクリートのクラックがあるか調査したもの。

覆エコンクリート表面から2.5 cm

5.0 cm

7.5 cm

10.0 cm

最深部

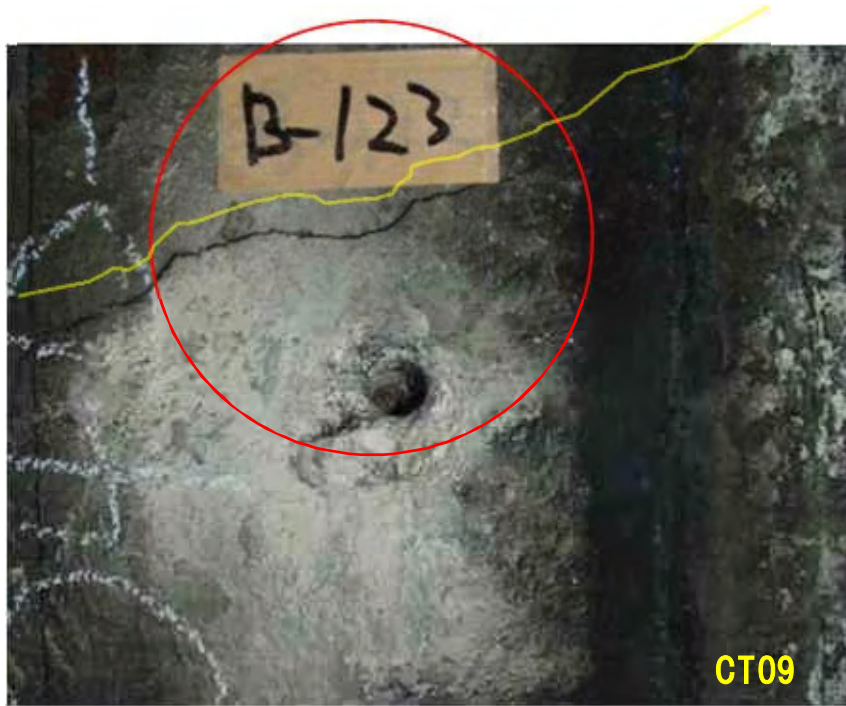
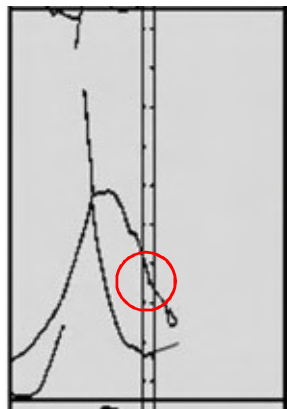
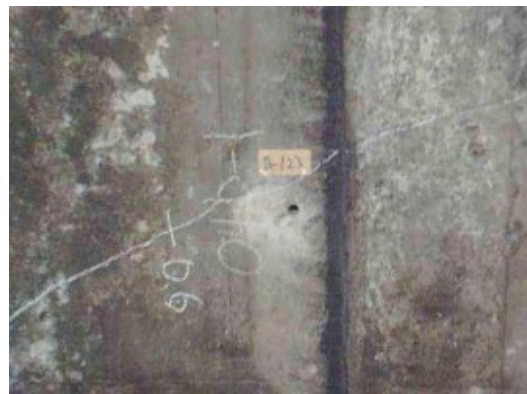
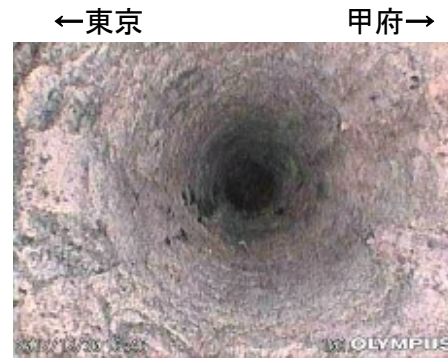
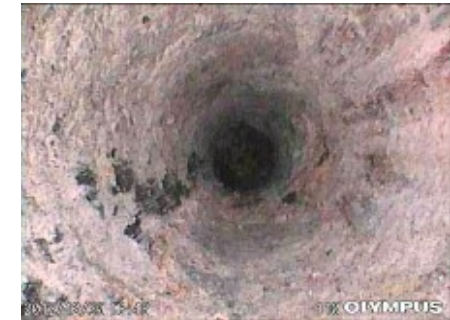
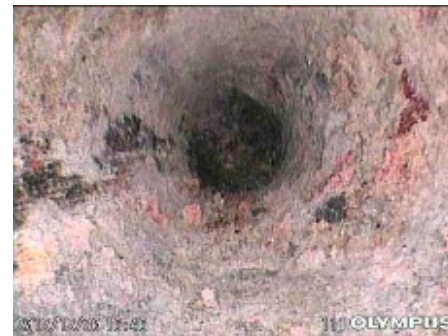
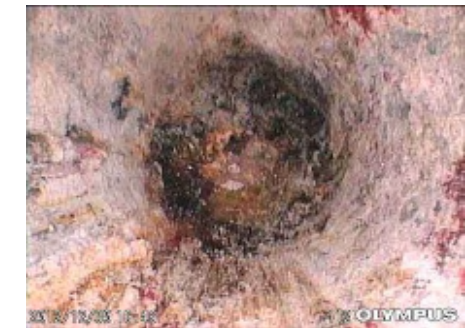
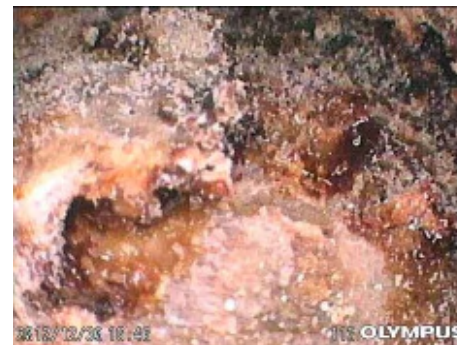
◆ ボルト孔観察状況 <追越側(送気側)>

※ ボルト孔を跨ぐ覆工コンクリートのクラックがあるか調査したもの。

覆工コンクリート表面から2.5 cm

5.0 cm

7.5 cm

10.0 cm

最深部
